# **Università degli Studi di Firenze**

Ex segheria di marmi Fabbricotti a Carrara.  
Ipotesi di riabilitazione strutturale e restauro.

Vol. II

### **Relazione tecnica**

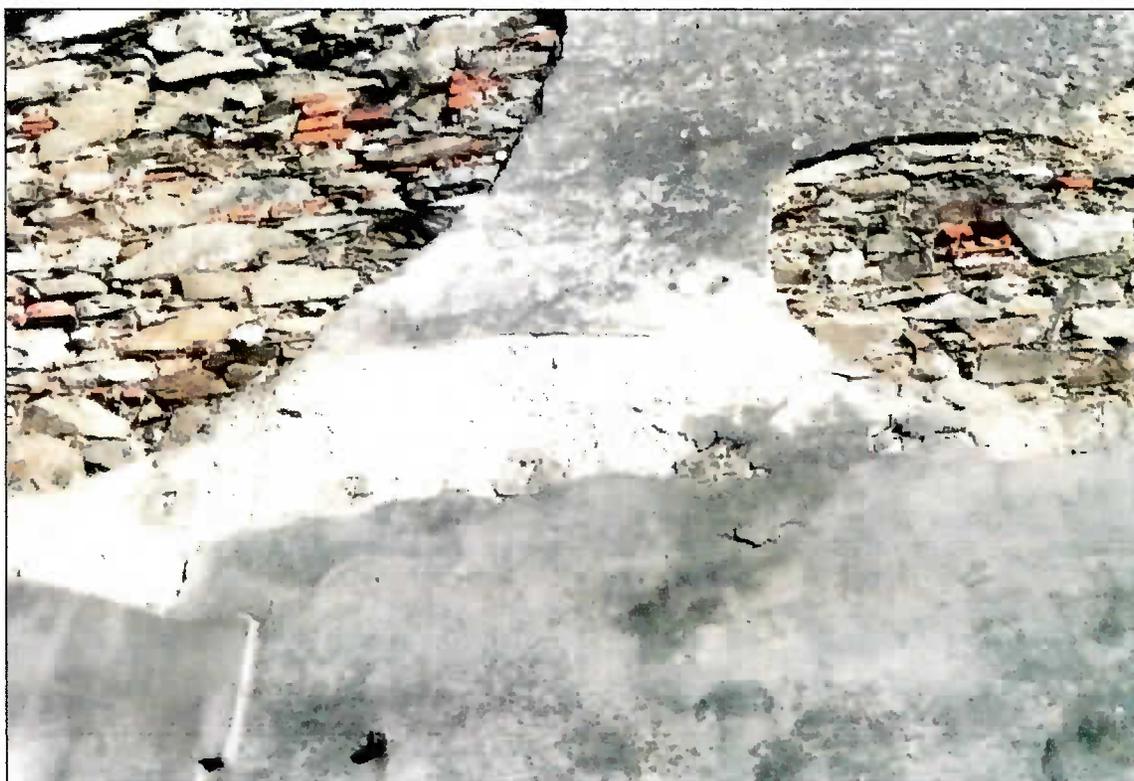
2

**OGGETTO:** INTEGRAZIONE RECENTE DI MALTA CEMENTIZIA.

**MATERIALI:** MALTA CEMENTIZIA APPLICATA DIRETTAMENTE SUL SUPPORTO MURARIO.

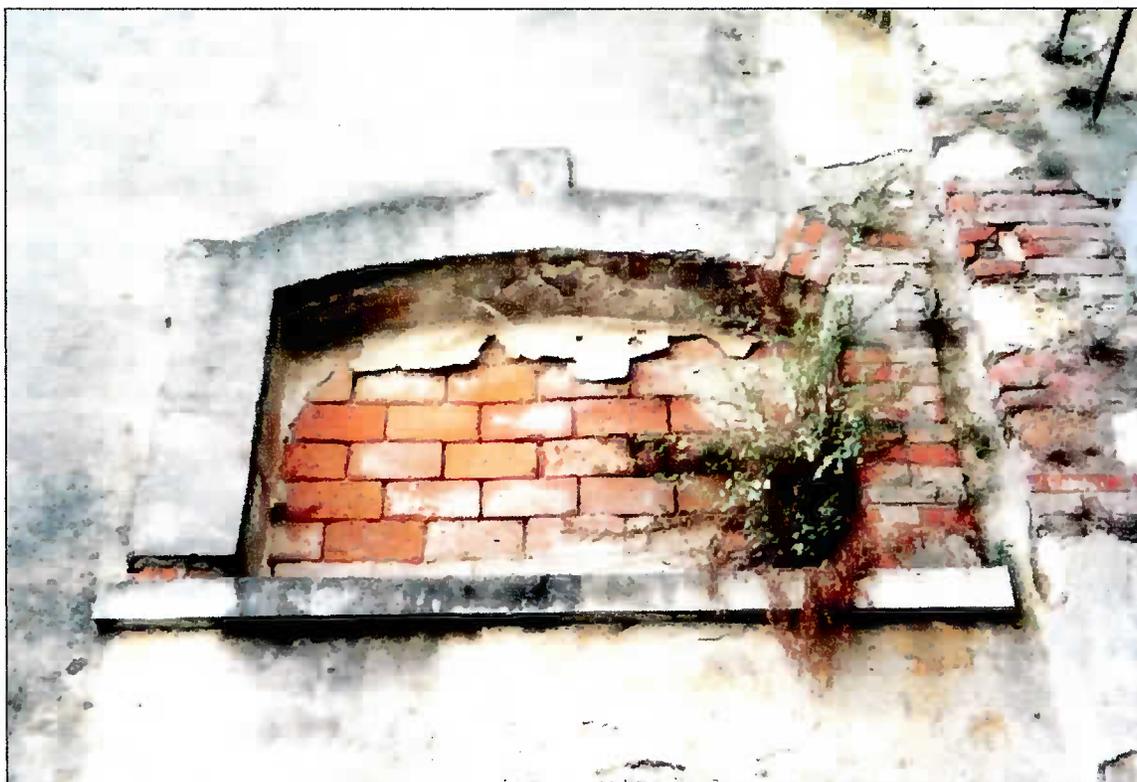
**3**

**OGGETTO:** TAMPONATURA DI UNA FINESTRA.

**MATERIALI:** TAMPONATURA IN MATTONI, CON RESIDUI D'INTONACO. IL DAVANZALE DELLA FINESTRA È IN MARMO, LA CORNICE IN MATTONI. È PRESENTE ANCHE DELLA VEGETAZIONE INFESTANTE.

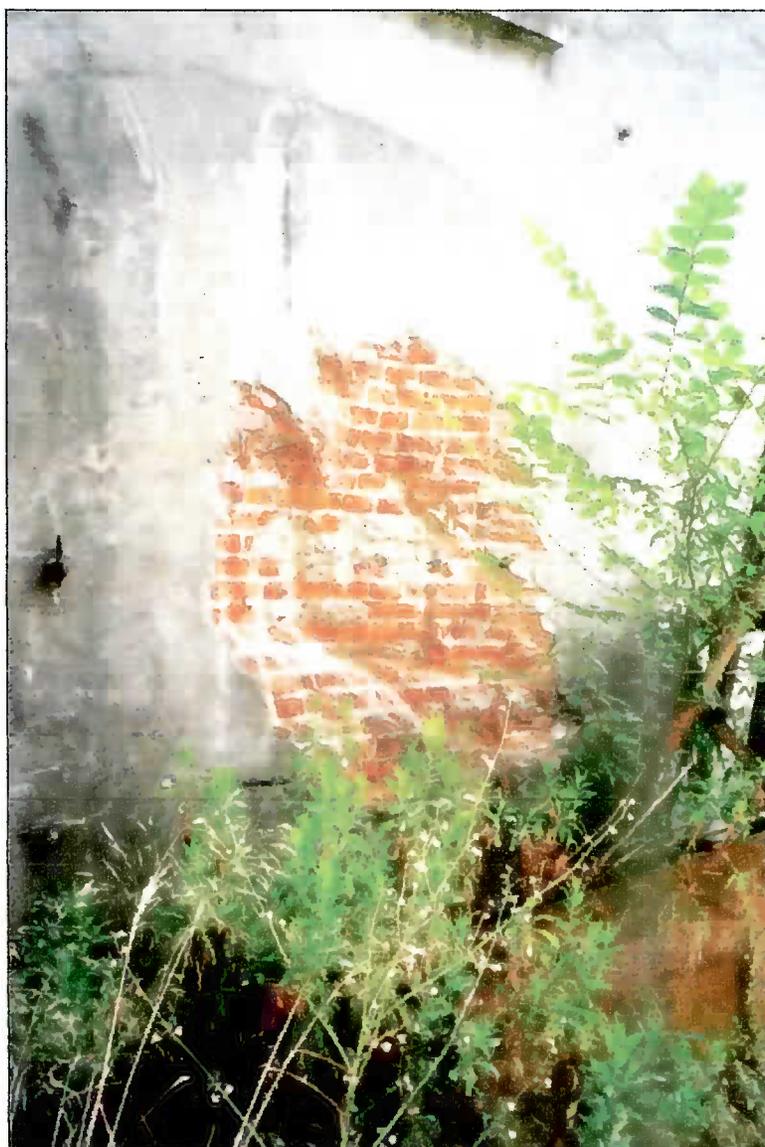
4

**OGGETTO:**

GROSSA MANCANZA.

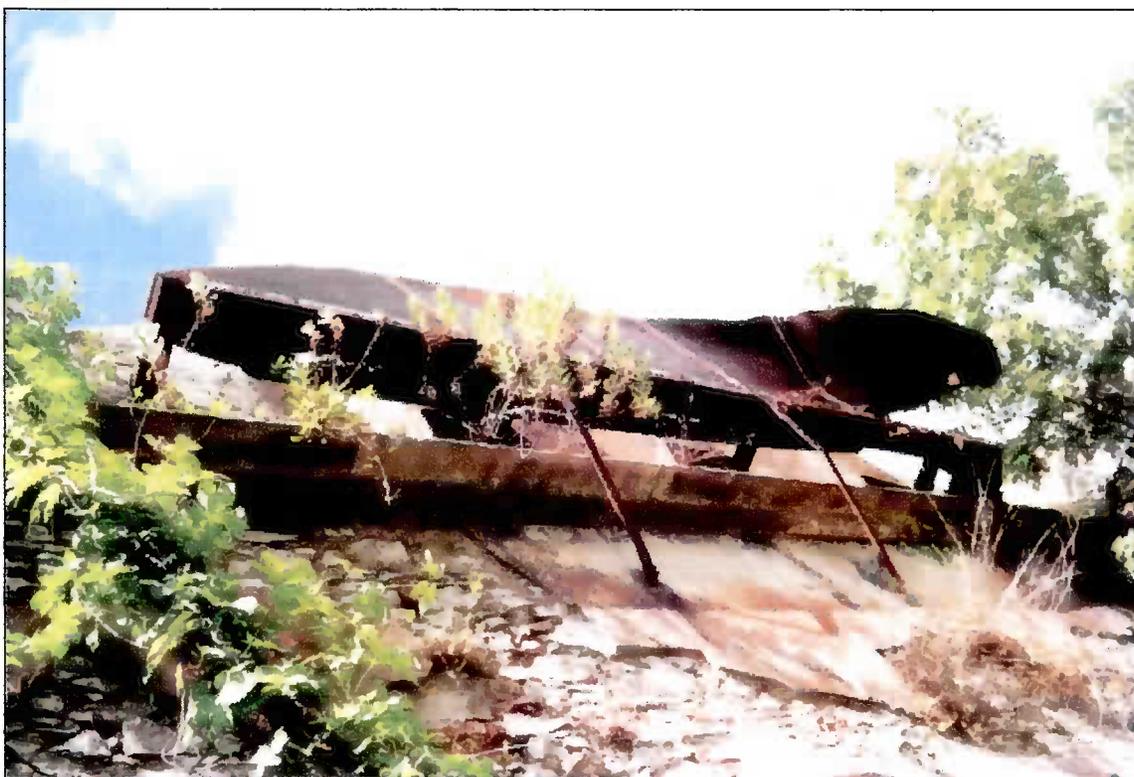
6

**OGGETTO:** UN DEGLI ELEMENTI SUPERSTITI COSTITUENTI LA PESCATORA, IL CARTER DI RACCOLTA.

**MATERIALI:** FERRO PUDELLATO.

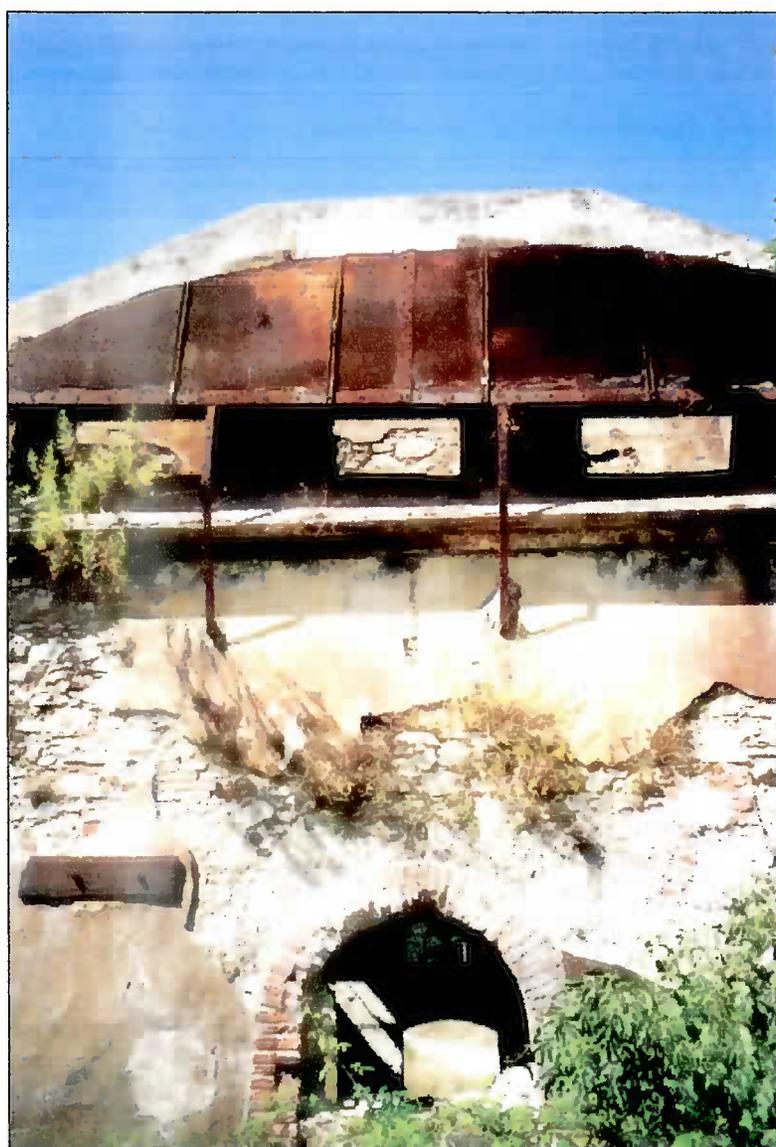
7

COLATICCI  
RUGGINOSI.

**ANALISI DEL  
DEGRADO:**

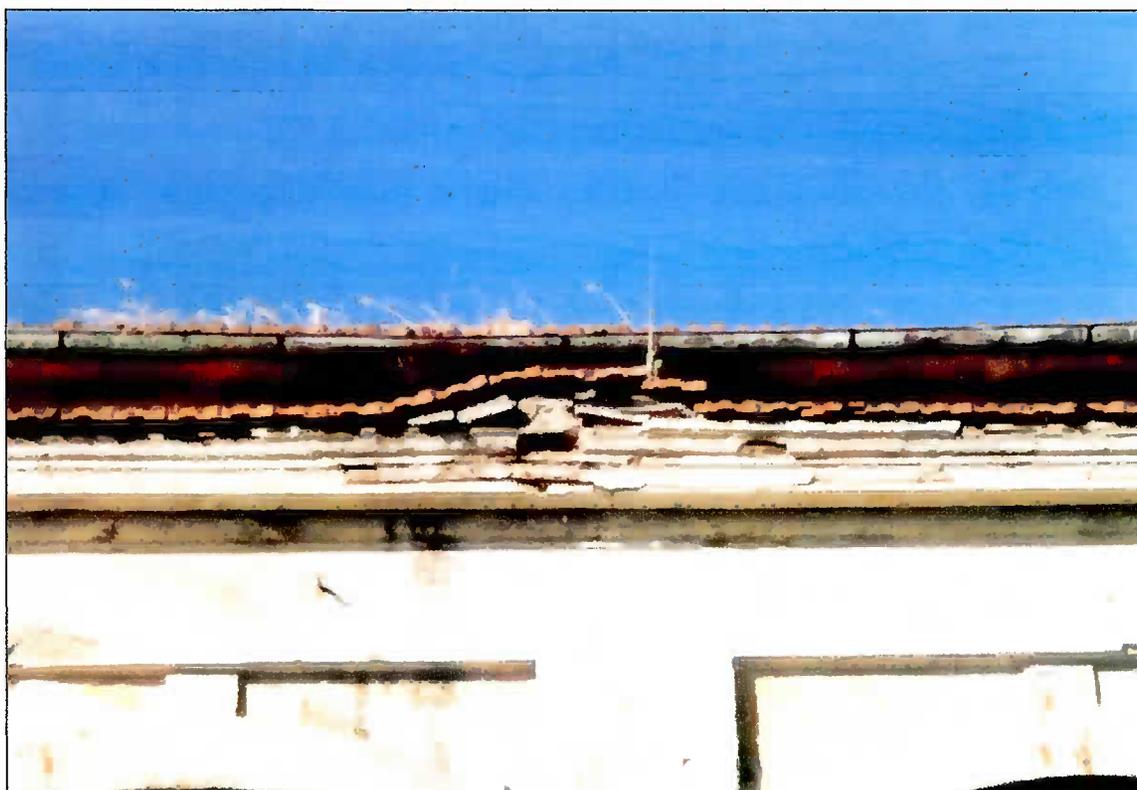
8

**OGGETTO DI ANALISI DEL DEGRADO:** FRATTURA,  
CONSEGUENZA DI UN COLPO ACCIDENTALE.

**MATERIALI:** MATTONI, MARSIGLIESI E INTONACO.

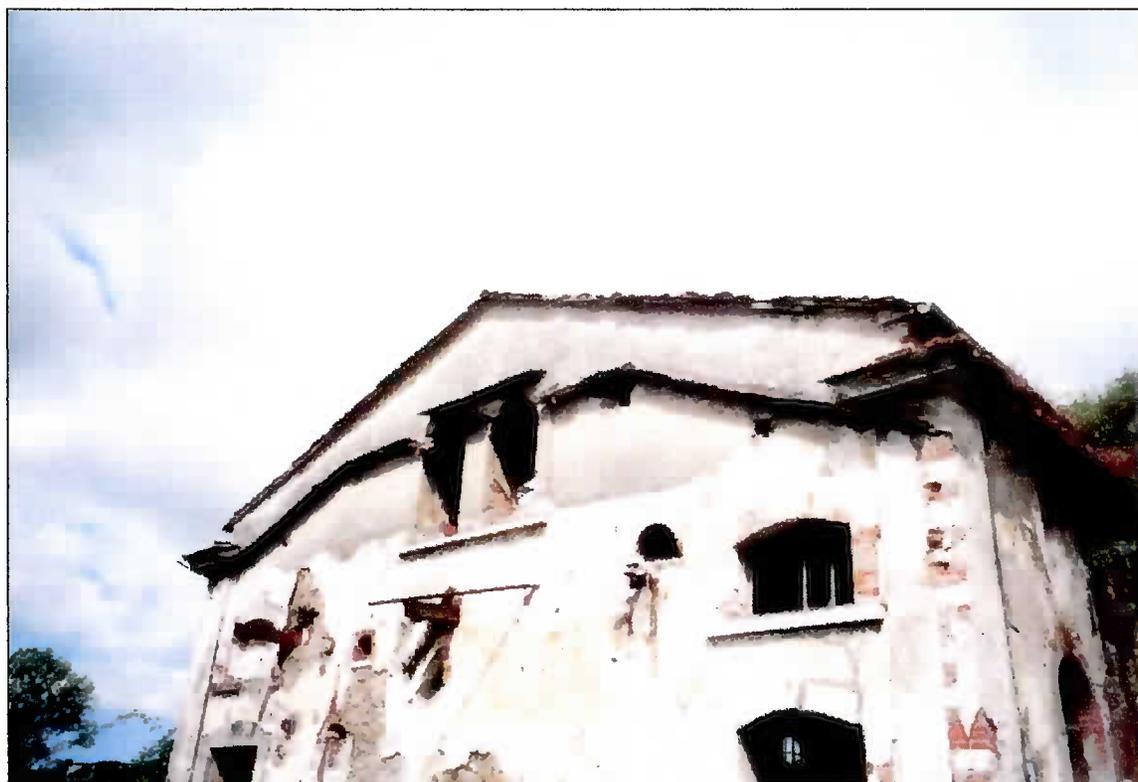
9

**OGGETTO:** SCOSSALINA.

**MATERIALI:** LAMIERA ZINCATA.

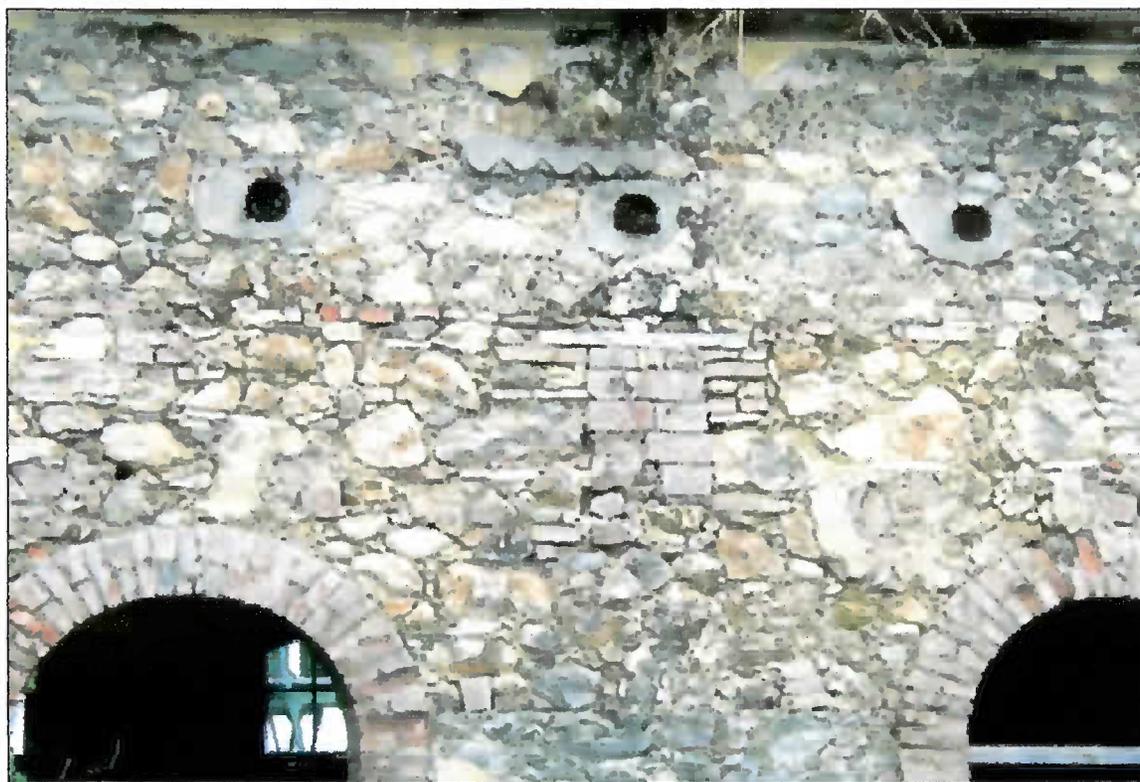
10

**OGGETTO:** "SORTA DI CONTRAFFORTE" ESTERNO A LE MENSOLE ESTERNE.

**MATERIALI:** MURATURA MISTA: MARMO; ARENARIA; MATTONI, IL TUTTO LEGATO CON ABBONDANTE MALTA.

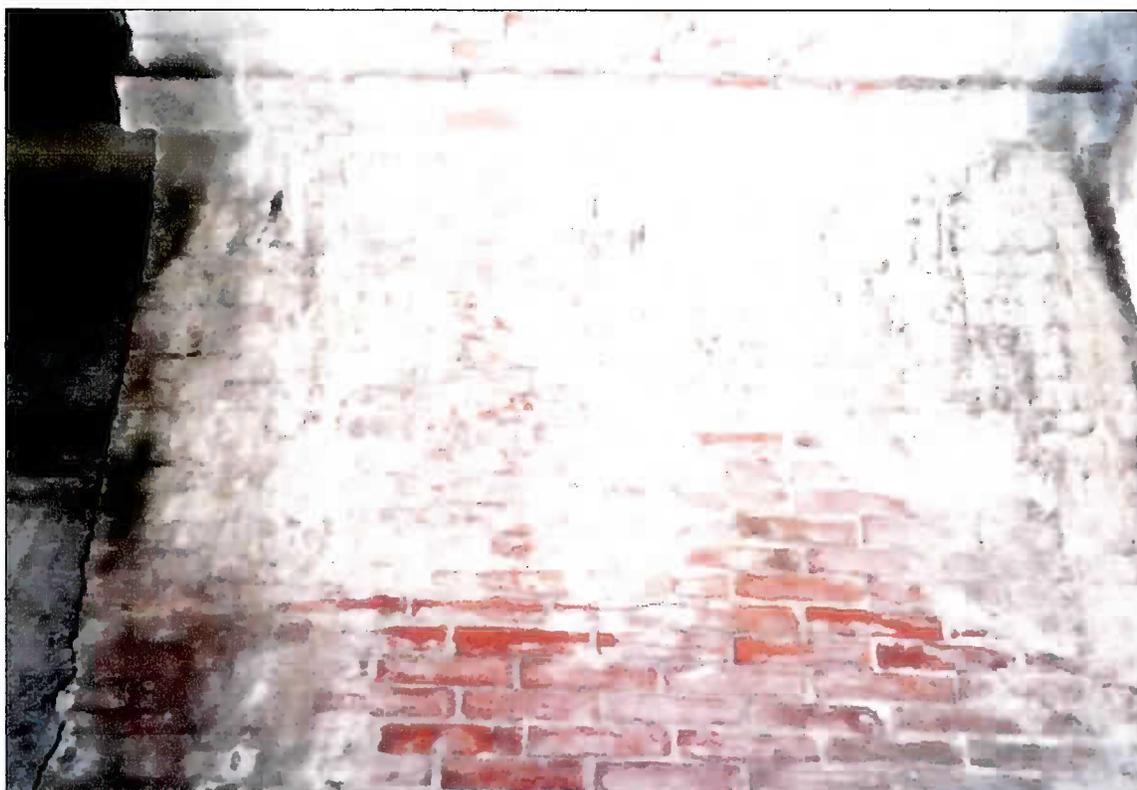
11

**OGGETTO:** VOLTA DI SOSTEGNO DELLA GORA.

**MATERIALI:** MATTONI.

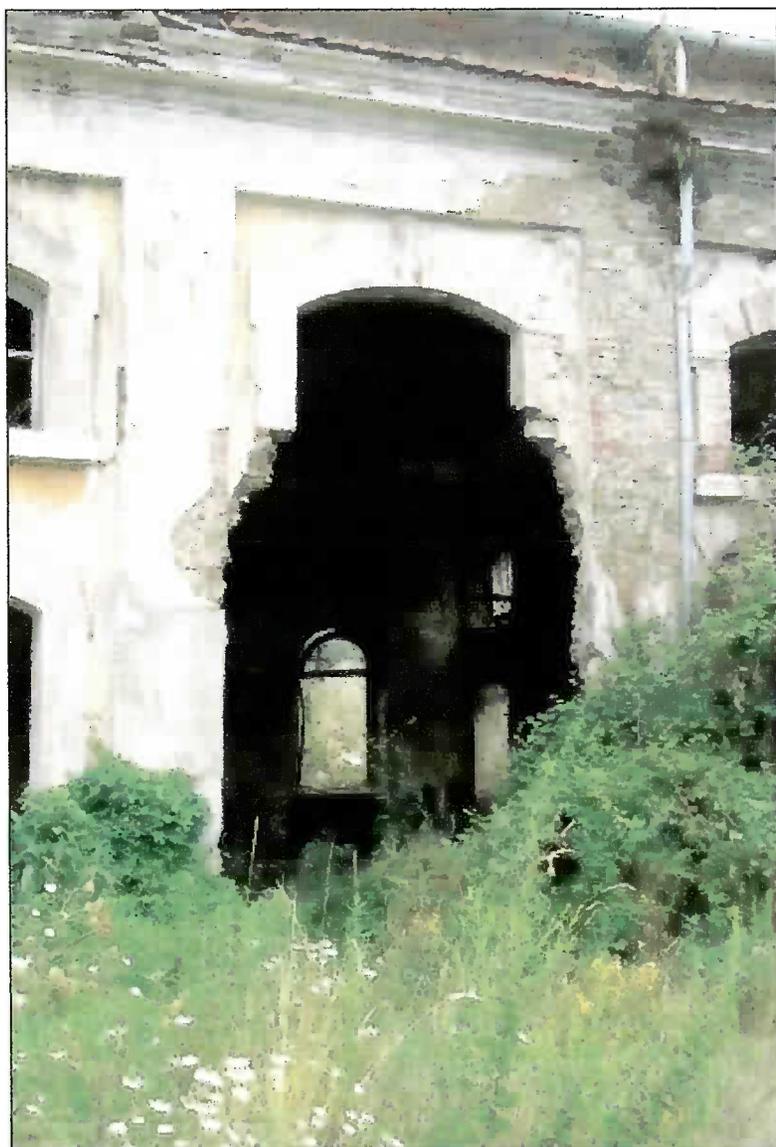
12

**OGGETTO DI  
ANALISI DEL  
DEGRADO:**

**GROSSA  
MANGANZA.**

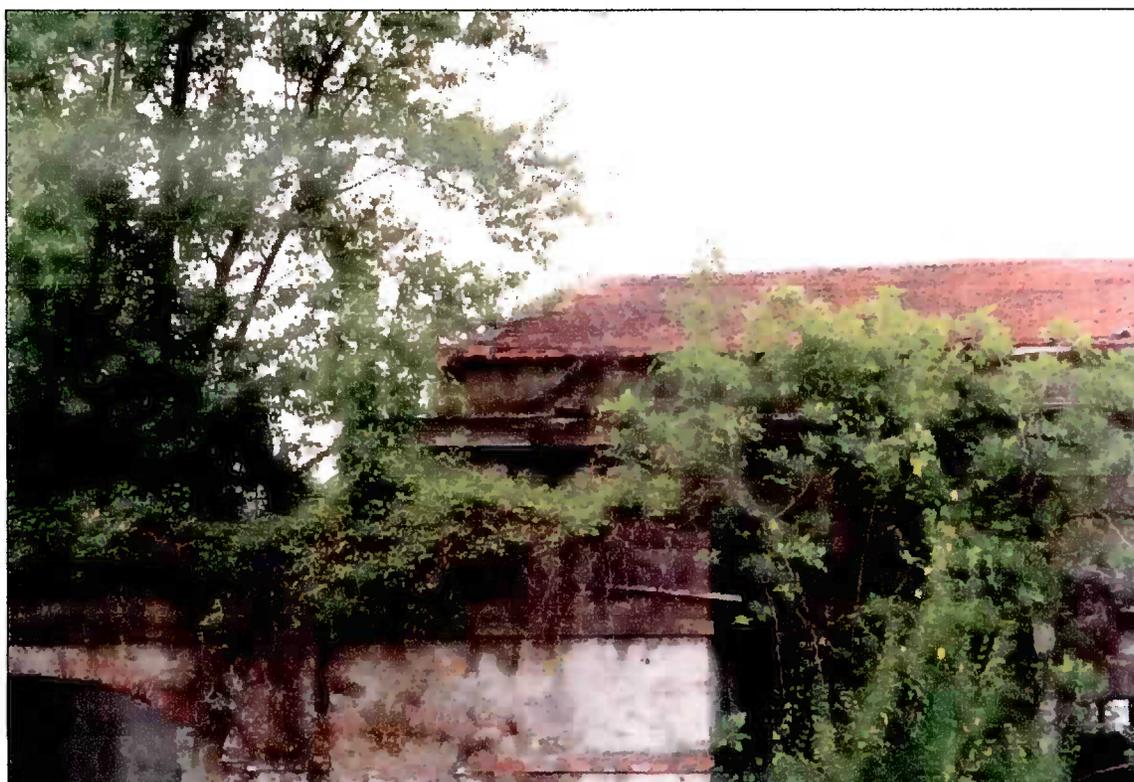
15

**OGGETTO:** ROTTURA DEL PLUVIALE.

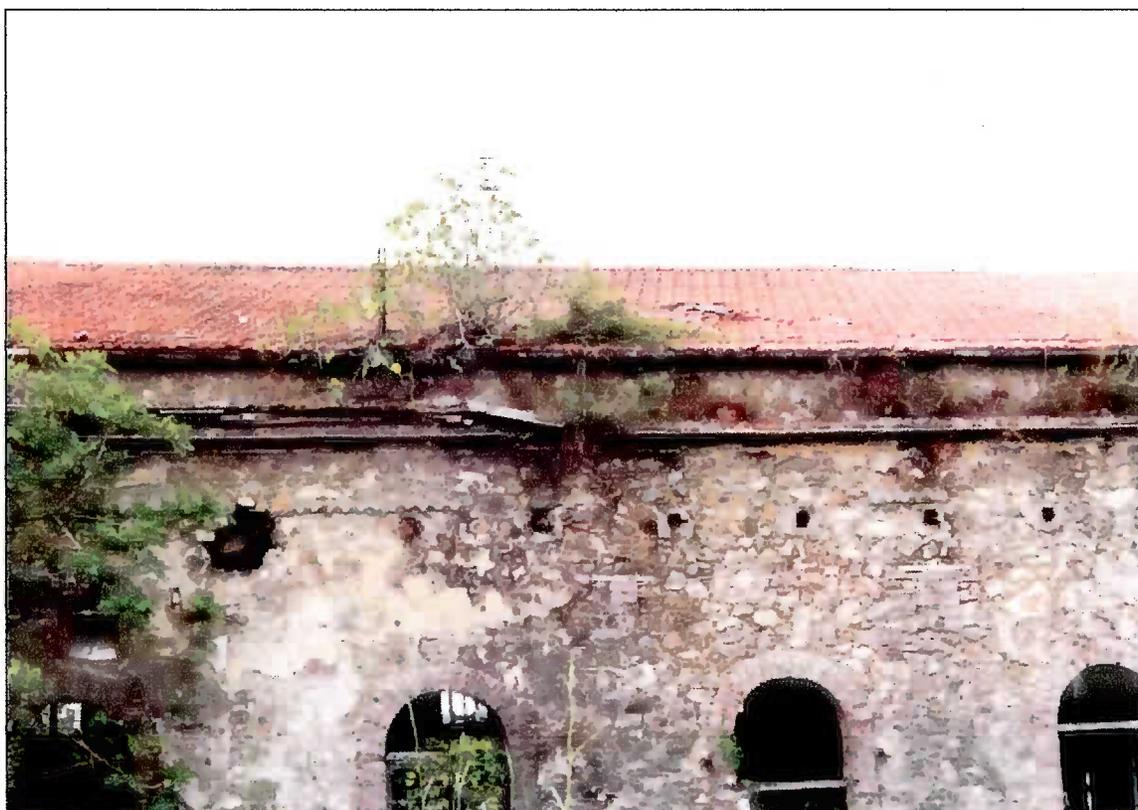
16

**OGGETTO:** MANDANZA TRA LE MODANATURE DEL FREGIO.

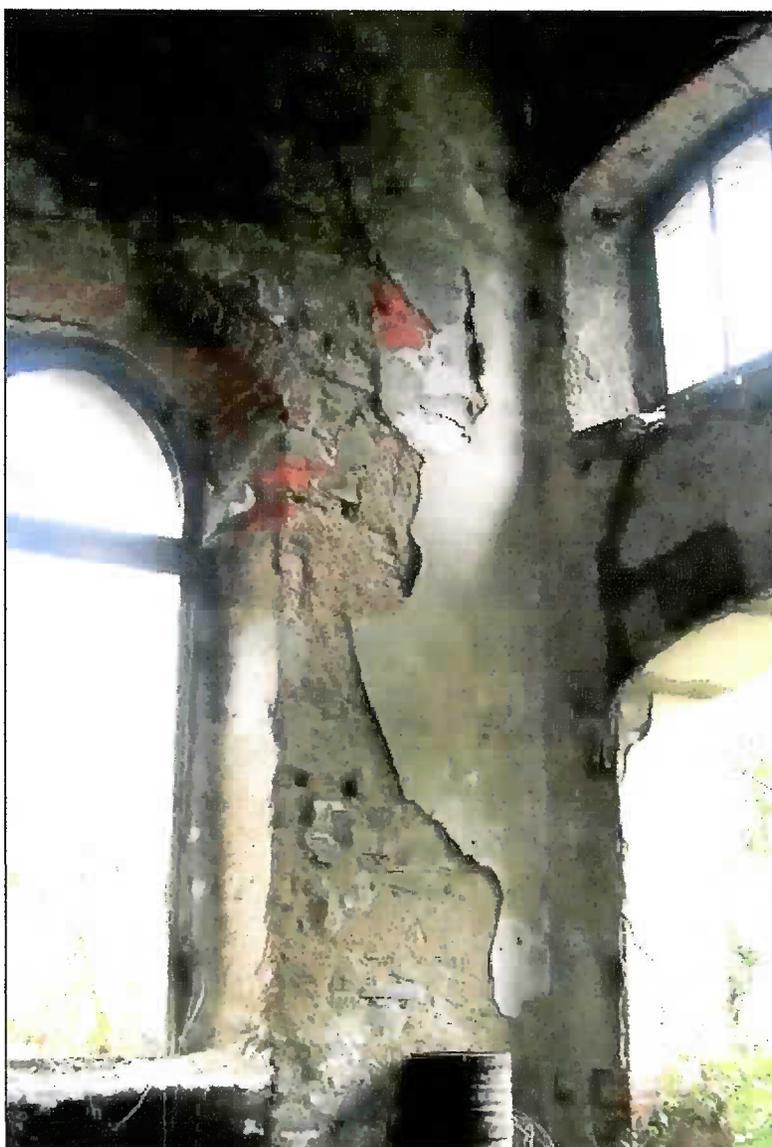
**OGGETTO:**  
INTONACO.

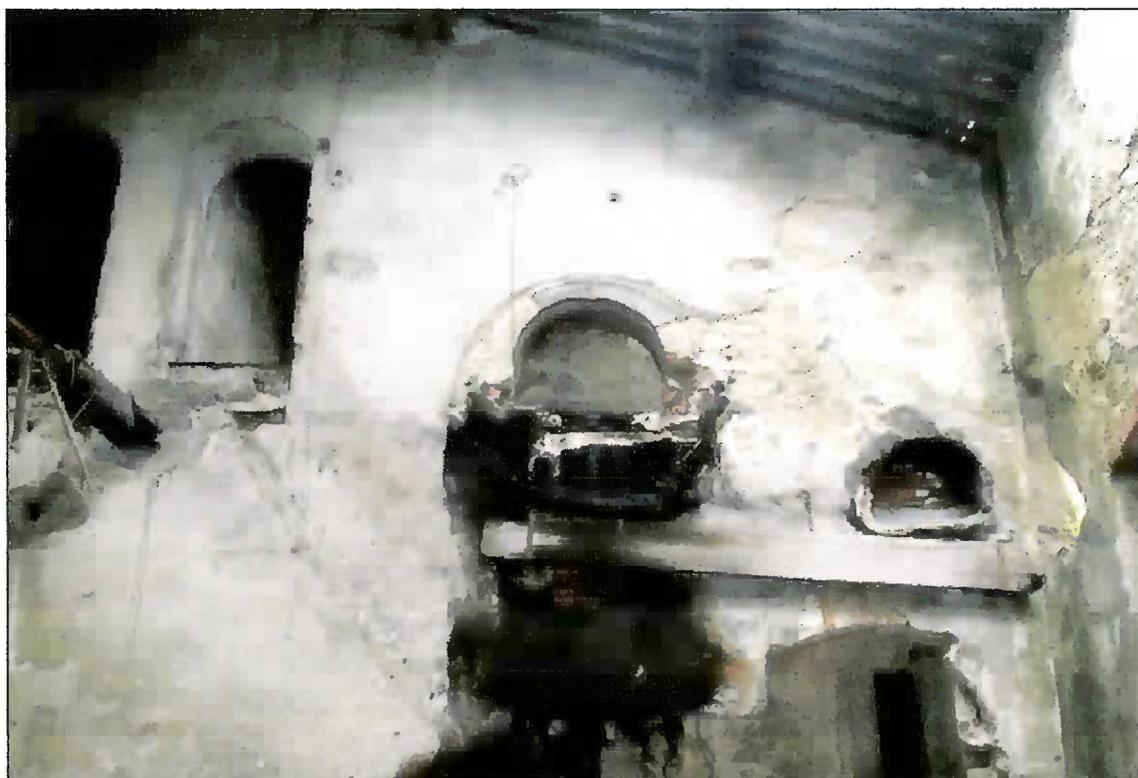
Sempre in conseguenza ai movimenti di macchinari ci sono sulle pareti interne tracce di erosione per abrasione (cause meccaniche), ad esempio il caso dei solchi circolari incisi sull'intonaco dai volani di trasmissione del moto.

**OGGETTO:** SOLCO CIRCOLARE SULL'INTONACO, PROVOCATO DAL MOVIMENTO ROTATORIO DEL VOLANO.

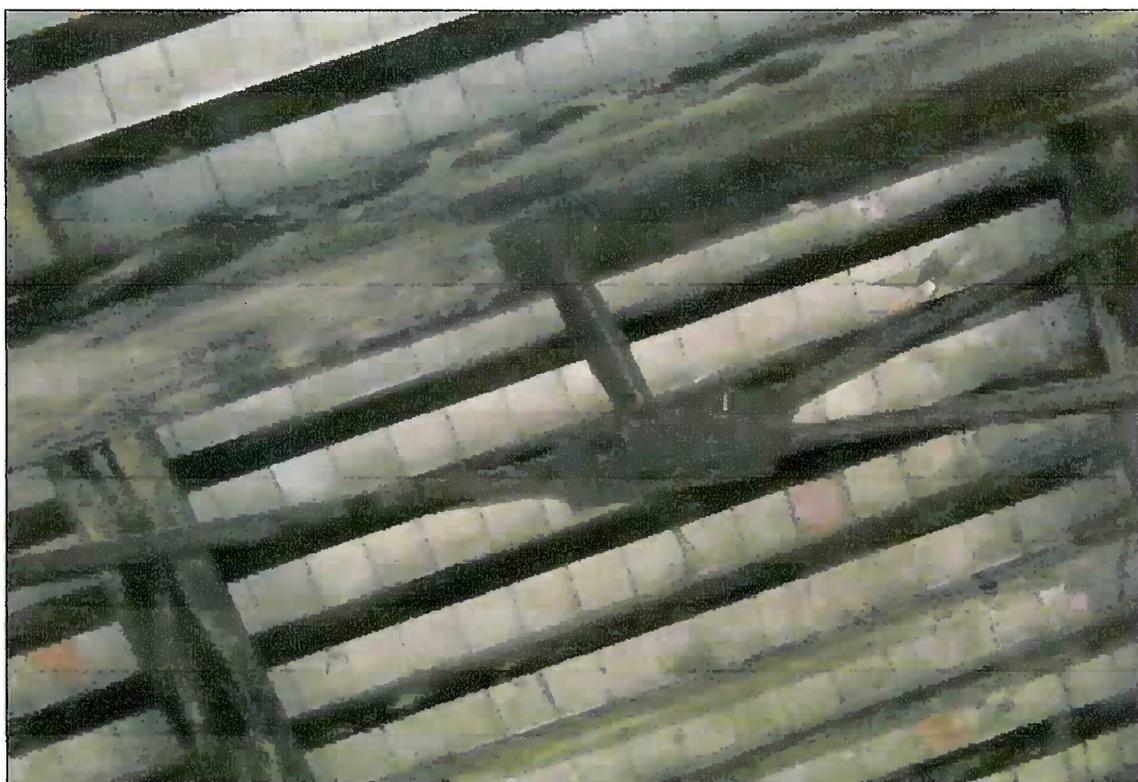
**OGGETTO:** PARTICOLARE CAPRIATA. PRESENTA UNA FORMA PARTICOLARE CHE CORRISPONDE AL TIPO FRANCESE, DETTA POLONCEAU.

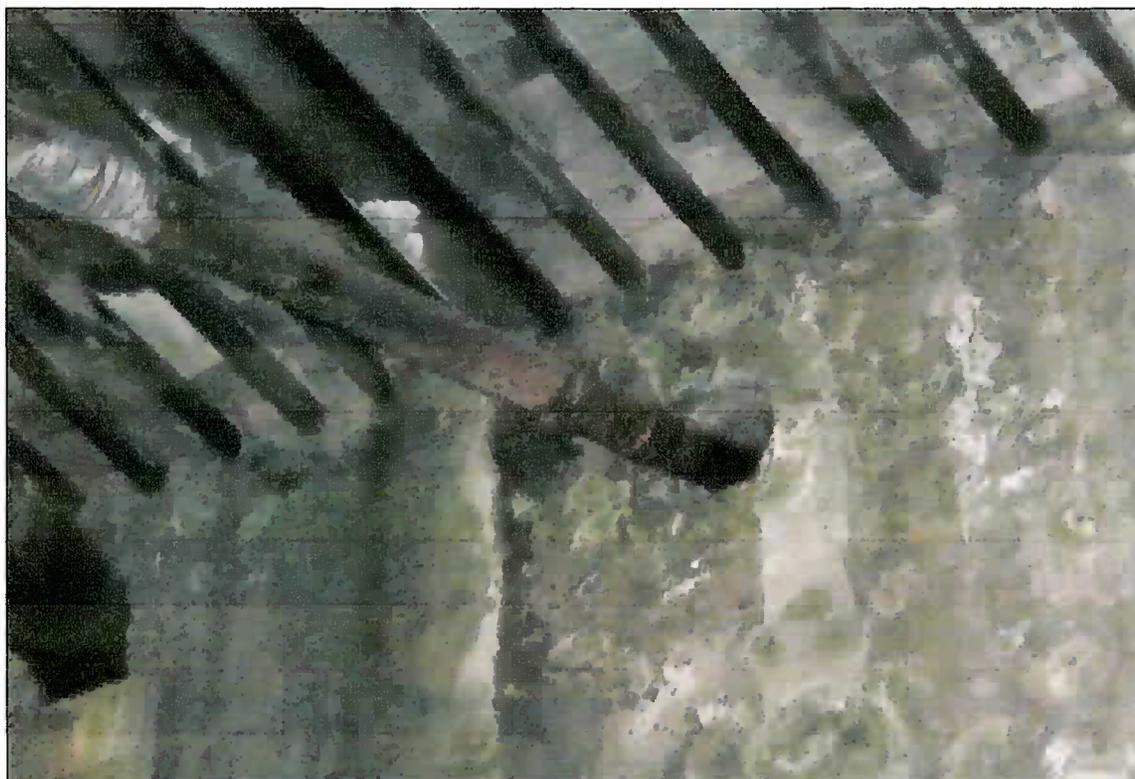
**OGGETTO:** TUBO IN METALLO.
