Università degli Studi di Firenze
Facoltà di Architettura
DIRES
A:A:2003-2004

TESI DI LAUREA

**Ex segheria di marmi Fabbricotti, a Carrara.
Ipotesi di riabilitazione strutturale e restauro.**

Laureanda: **Monica Catalucci**
Relatore: **Prof. Silvio Van Riel**
Correlatore: **Arch. Gianni Gagnoli**
Correlatore: **Ing. Luca Lardani**

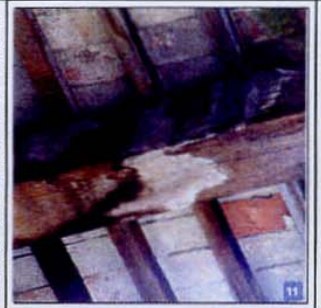
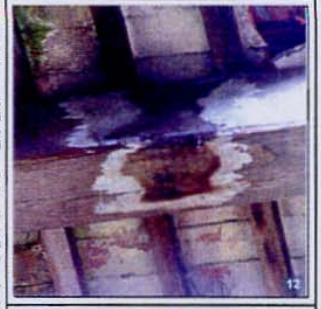
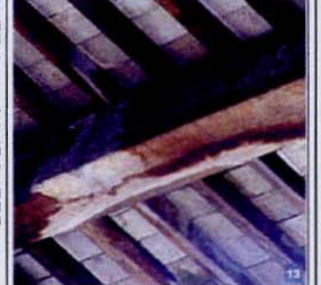
Travicelli:

L'effetto più disastroso del degrado dei travicelli si è manifestato nel crollo di porzioni di copertura. Questi crolli non hanno coinvolto intere unità strutturali ma solo alcuni elementi dell'orditura minore... Gli interventi previsti sono pochi ma essenziali: Assicurare una buona aerazione, Contenzione una diretta ispezione, Ripristinare i pluviali danneggiati, Applicare nelle terzere dei trattamenti preservanti da attacchi biotici.

Nella fase di ripristino delle parti di copertura lacunose è stata operata la sostituzione dei travicelli spezzati... Gli interventi previsti sono pochi ma essenziali: Assicurare una buona aerazione, Contenzione una diretta ispezione, Ripristinare i pluviali danneggiati, Applicare nelle terzere dei trattamenti preservanti da attacchi biotici.

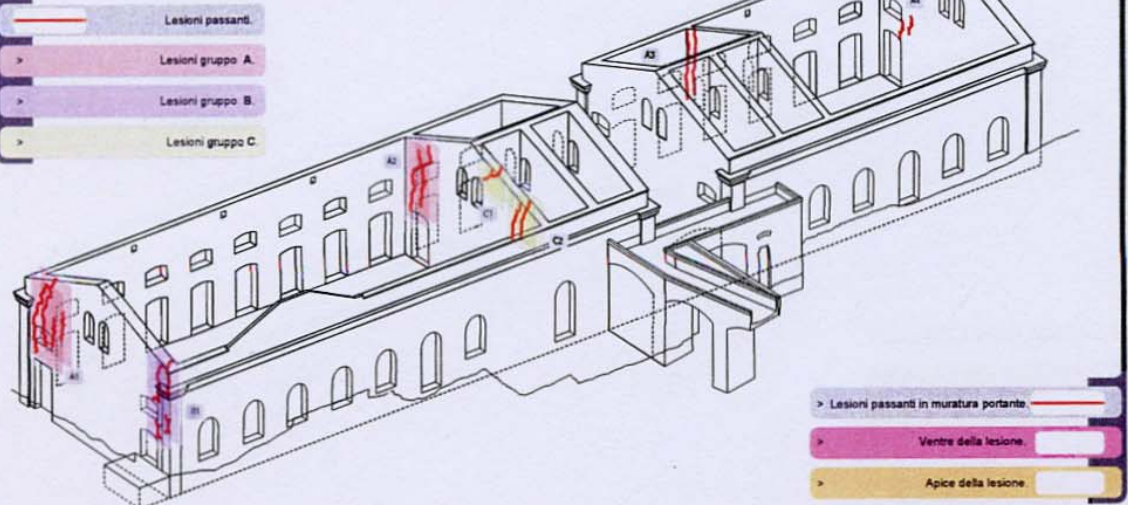
Quadro fessurativo generale delle lesioni passanti

Il rilievo del quadro fessurativo complessivo mette in evidenza che le lesioni principali, quelle passanti, si trovano tutte sulle pareti trasversali di controvento, lungo un ideale piano longitudinale. Apparentemente può sembrare che ci si trovi di fronte ad un caso tipico, di cui sia riconoscibile la causa originaria; in realtà ad una indagine più approfondita si sono rivelate differenze sostanziali tra le lesioni e incertezza nella determinazione della loro genesi.

Inizialmente si è pensato che la causa dei dissesti sulle pareti trasversali fosse la rotazione della parete longitudinale sud ma un'analisi più dettagliata delle lesioni (rilievo del ventre degli appi o cuspidi dei maschi e dei cigli fessurativi) ha escluso questa possibilità, poiché il ventre di queste lesioni non si trova in sommità della parete dove invece dovrebbe essere il caso di rotazione.

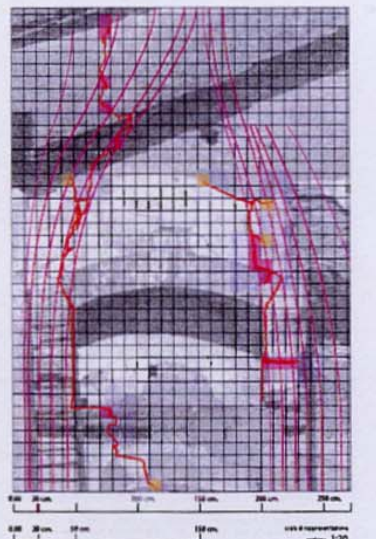
Lesione A1

La snellezza dei maschi murari, la posizione lievemente eccentrica del carico di copertura (oltre non adeguatamente ripartito lungo tutta la muratura ma è concentrato in soli tre appoggi) e soprattutto i difetti nella costruzione della muratura sono i fattori che hanno determinato la deformazione per presso flessione di questi maschi. La parete longitudinale deformandosi ha provocato delle tensioni nelle pareti trasversali di controvento (soprattutto quelle esterne) che, a loro volta, si sono andate a concentrare nei punti dove la muratura oppone minore resistenza, dove la muratura è più indebolita, cioè dove sono presenti le aperture, formando quelle lesioni. La posizione del ventre delle lesioni, intermedia rispetto all'altezza della parete, conferma questa ipotesi.

Le lesioni verranno riparate non tanto nell'ottica di "incollare" quello che in origine era solo accostato (le singole pietre) quanto di ripristinare i contatti. Infatti una lesione va vista come una soluzione di continuità che attraverso la muratura dividenola in almeno due porzioni, che nel caso di oscillazioni sismiche possono muoversi in controtasca generando dannosi martellamenti. Per la riparazione di queste lesioni passanti, che, interessando tutto lo spessore della parete, comportano una notevole discontinuità della parete, è opportuno sostituire la muratura con un vero e proprio scuci e cucì, per una larghezza di circa 40-50 cm a cavallo della lesione, cominciando dal basso, dopo aver previsto un'adeguata puntellatura della parete su entrambi i lati. Prima di ricucire la muratura, è importante raschiare e lavare abbondantemente i bordi del vano che si ricava nello spessore del muro. Per la nuova muratura da crearsi si potranno in parte riutilizzare pietre originarie, sia quelle derivanti dallo smontaggio, sia quelle che furono espulse da arcaiche demolizioni o crolli e che ora si mescolano ai detriti. La malta utilizzata sarà di calce idraulica, più resistente di quella aerea, evitando l'impiego di cemento, eccessivamente rigido e impermeabilizzante. Nel caso delle lesioni non passanti, l'intervento è di risarcitura. Si stucca la fessura e quindi, perforando dai due lati della lesione in modo da attraversarla nello spessore del muro, si inietta la malta in modo da riempire la discontinuità.

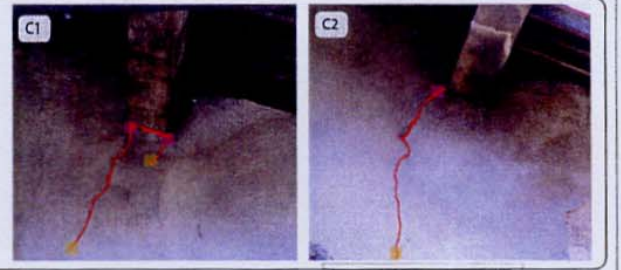
Lesione C1 Lesione C2

Lesioni a 45° sotto l'appoggio delle terzere.

Il carico eccessivo sulla muratura indotto dalle terzere eccessivamente caricate e la concentrazione delle tensioni su una ristretta area muraria, hanno indotto sulla muratura sollecitazioni di compressione superiori a quelle di rottura. Così si sono generate quelle caratteristiche fessurazioni, inclinate a 45° gradi e localizzate in corrispondenza degli appoggi inferiori delle terzere, che hanno un andamento radiale rispetto alla base d'appoggio delle travi.

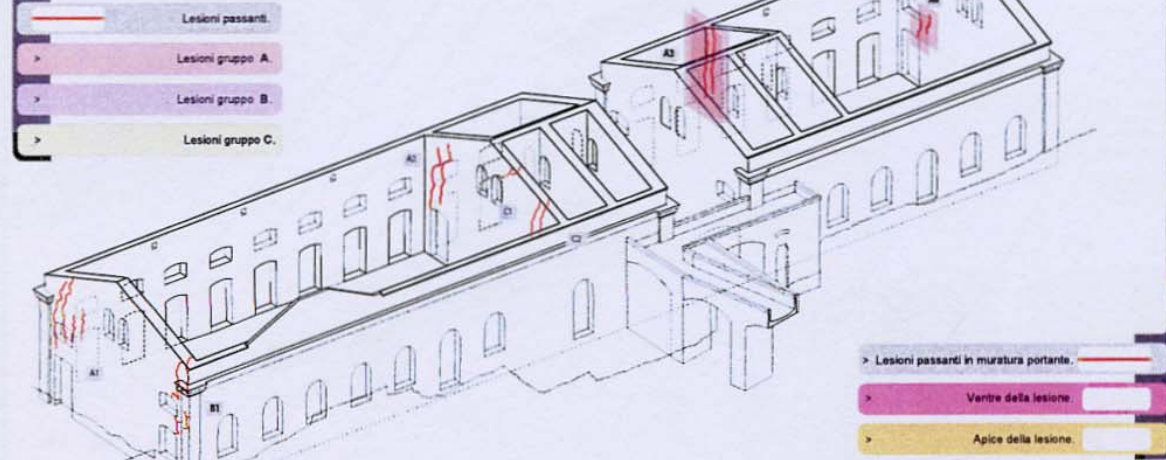
Quadro fessurativo generale delle lesioni passanti

Si è già visto in diverse occasioni quanto i due padiglioni che compongono la segheria di Vigriola sia diversi nella storia, nella morfologia di alcune parti: nella concezione strutturale della copertura e anche nella tipologia dei disegni. La posizione delle uniche due lesioni passanti, che è la stessa di quelle del primo padiglione, porta a pensare che anche per questo corpo valgano le stesse ipotesi fatte per il primo padiglione e le stesse conclusioni. La lesione principale passante più evidente è quella della muratura interna, che corre dal soffitto fino a metà della muratura; ha un'estensione simile a quella dell'altro padiglione ma un andamento diverso, cioè segue esattamente l'angolo della muratura nel punto di connessione tra le due pareti. Le tensioni generate nelle pareti trasversali dalle deformazioni o dal cinemadismo di quella longitudinale si manifestano nel punto più debole della muratura, che in questo caso non è dato dalla presenza di aperture ma da una cattiva ammorsatura tra le pareti.

Nel disegno originale del 1903 di questo padiglione, però, non risulta presente la parete interna, in analisi. Ciò lascia ipotizzare che la parete interna sia un'aggiunta successiva alla costruzione originale, fatto che spiegherebbe la cattiva ammorsatura nel punto di connessione con la parete longitudinale sud.

A.Giuffrè afferma che questo tipo di lesioni, sintomi di un cattivo ammorsamento delle connessioni a T delle murature, possano emergere in conseguenza di eventi sismici anche modesti. In questo caso la forza sismica, agente ortogonalmente alla parete long sud, ne avrebbe provocato un azione di ribaltamento. A sua volta, il cinemadismo di questa parete longitudinale avrebbe trasmesso alla parete ortogonale interna una tensione di trazione e quest'ultima sollecitazione si sarebbe concentrata nel punto più debole (quello della connessione), generando la caratteristica lesione.
