UNIVERSITA' DEGLI STUDI DI PISA

Tesi di laurea in Ingegneria Civile Indirizzo Edile

Progetto di recupero dell'ex Convento di S. Francesco in Carrara (MS)

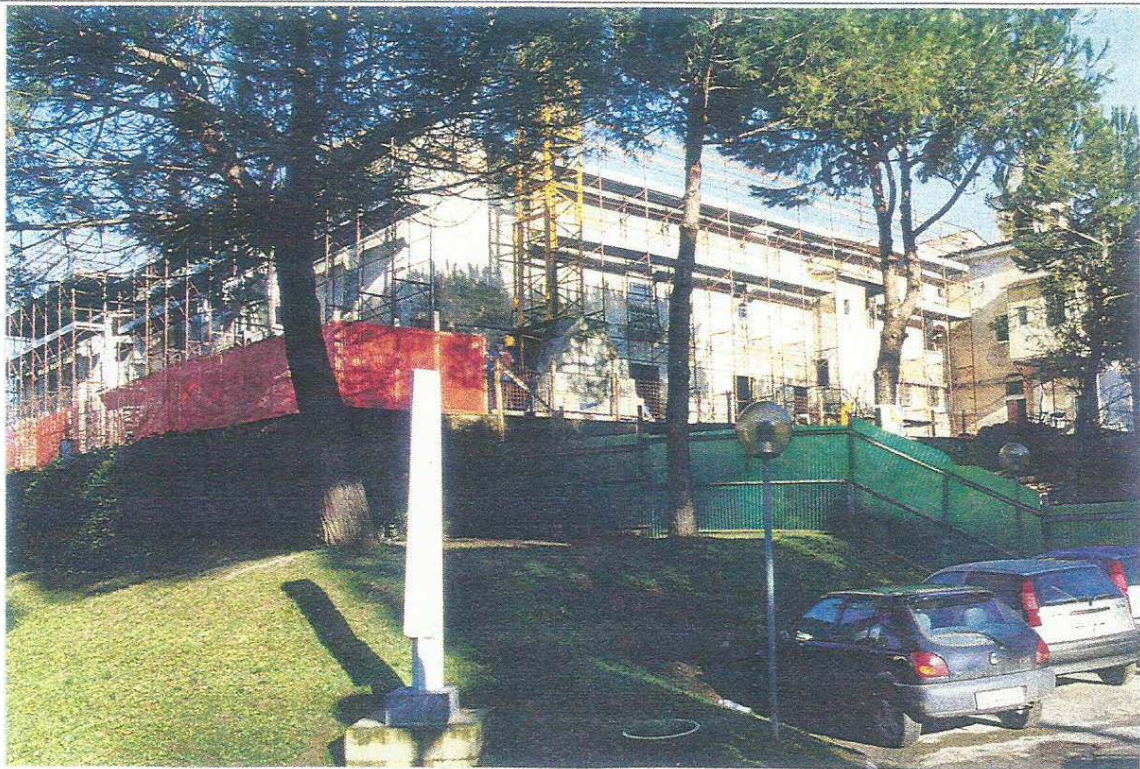
UNIVERSITÀ DEGLI STUDI DI PISA - FACOLTÀ DI INGEGNERIA			
DIPARTIMENTO DI INGEGNERIA EDILE, IDRAULICA E DEL TERRITORIO			
RECUPERO DELL'EX CONVENTO DI S. FRANCESCO IN CARRARA			
Laureando: Dimitri Magnanini. Relatori: Prof. Massimo Dringoli, Prof. Natale Gucci, Arch. Maurizio Masini.			
 	Provincia: Massa Carrara	Comune: Carrara	Località: S. Francesco
	Codice argomento: Collocazione ambientale	Data di ripresa: 15/2/99 Data compilazione: 27/7/99	Num. progressivo tavola fotografica: 6
	Soggetto: Fronte Sud-Ovest		
 	Note: Il fronte mostra evidenti i segni delle modifiche subite dall'edificio nei secoli, nei corpi in aggetto al primo piano e nella porzione in aggetto che accoglie il grande scalone di accesso al primo piano (a sinistra della foto).		
Rimandi: schede n. 11, 12, 13, 14, 18, 19, 21, 23, 29.			
Intervento di recupero: Dovranno essere demolite le superfetazioni in aggetto e si ricercherà l'armonia originaria delle aperture finestrate. Il corpo in aggetto che accoglie lo scalone interno non potrà essere eliminato del tutto, la parte centrale, comprendente i grandi finestroni dovrà essere mantenuta per garantire all'interno lo spazio minimo necessario al pianerottolo intermedio della scala di accesso al piano primo. Al suo fianco, all'estremità ovest del fronte, troverà collocazione l'ascensore, che sarà esterno e realizzato in acciaio e vetro, con una struttura portante molto esile, che assieme al rivestimento in vetro conferisca al corpo ascensore un forte effetto di trasparenza. La muratura presenta problemi di forti infiltrazioni di acqua dovute all'assenza della copertura nei mesi invernali, eliminabili con il rifacimento dell'intonaco e i dovuti trattamenti, approfonditi alle voci "murature" e "intonaci".

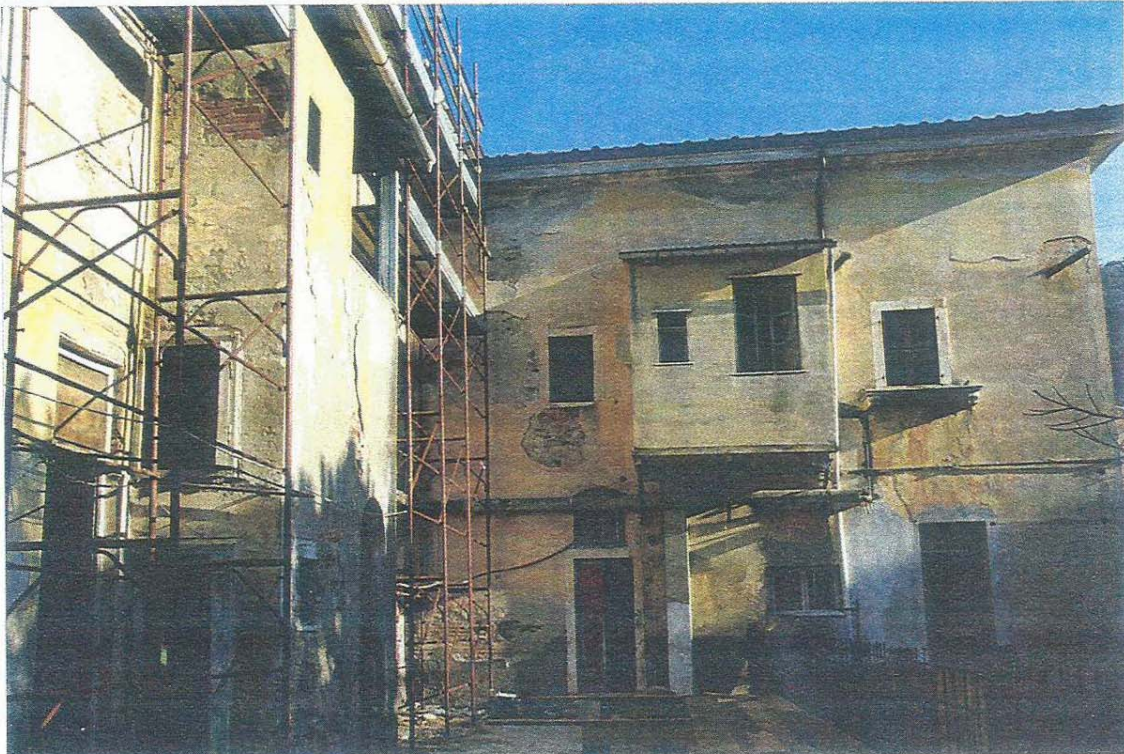
UNIVERSITÀ DEGLI STUDI DI PISA - FACOLTÀ DI INGEGNERIA		
DIPARTIMENTO DI INGEGNERIA EDILE, IDRAULICA E DEL TERRITORIO		
RECUPERO DELL'EX CONVENTO DI S. FRANCESCO IN CARRARA		
Laureando: Dimitri Magnanini.		
Relatori: Prof. Massimo Dringoli, Prof. Natale Gucci, Arch. Maurizio Masini.		
 	Provincia: Massa Carrara	Comune: Carrara
	Località: S. Francesco	
Codice argomento: Intonaci	Data di ripresa: 15/2/99 Data compilazione: 28/8/99	Num. progressivo tavola fotografica: 14
Soggetto: Fronte Sud-Est del corpo che accoglierà la vigilanza.		
 	<p>Note: la fotografia mostra il fronte sud-est dell'ala dell'edificio che accoglierà, a piano terra, la vigilanza. E' l'unica porzione di edificio in cui l'intonaco si presenta in condizioni accettabili e non necessita di una asportazione totale. Si noti tuttavia la necessità di intervenire sul cavo appeso al muro del convento, per preservarne l'aspetto estetico, e sul capo chiave della catena, le cui condizioni rischiano altrimenti di inficiare l'intervento di ripristino dell'intonaco e la coloritura dell'edificio.</p>

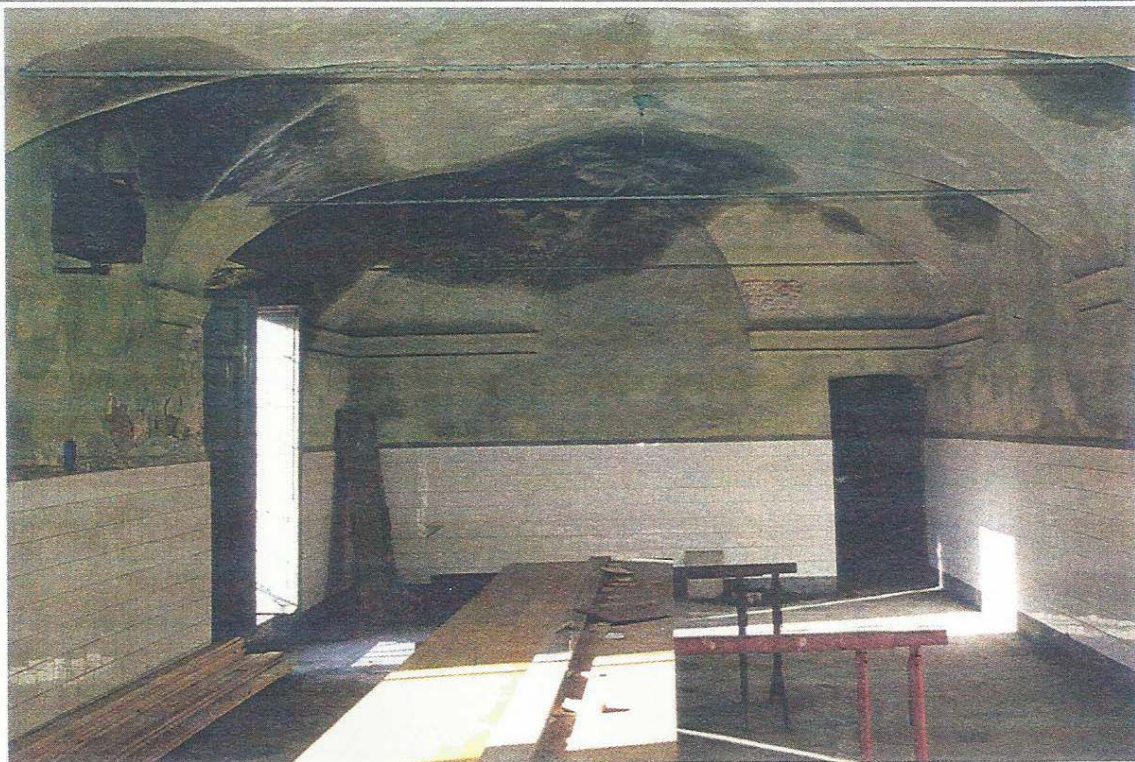
UNIVERSITÀ DEGLI STUDI DI PISA - FACOLTÀ DI INGEGNERIA			
DIPARTIMENTO DI INGEGNERIA EDILE, IDRAULICA E DEL TERRITORIO			
RECUPERO DELL'EX CONVENTO DI S. FRANCESCO IN CARRARA			
Laureando: Dimitri Magnanini.			
Relatori: Prof. Massimo Dringoli, Prof. Natale Gucci, Arch. Maurizio Masini.			
 	Provincia: Massa Carrara	Comune: Carrara	Località: S. Francesco
	Codice argomento: Intonaci	Data di ripresa: 15/2/99 Data compilazione: 28/8/99	Num. progressivo tavola fotografica: 17
	Soggetto: Interno, sala a piano terra, lato nord-ovest.		
 	<p>Note: la fotografia mostra la condizione di degrado in cui si trovano gli intonaci all'interno dell'edificio, soprattutto in corrispondenza delle volte e dei solai, dove la prolungata esposizione agli agenti atmosferici per tutta la stagione invernale ha compromesso in modo serio il loro stato di conservazione, fino a rischiare di compromettere la stabilità stessa delle volte e dei solai.</p>
