DICCA
Dipartimento di Ingegneria Civile, Chimica e
Ambientale
Università di Genova

Studio idraulico del Torrente Carrione con analisi dei possibili
interventi per la mitigazione del rischio

(15 Marzo 2016)

Committente: Regione Toscana

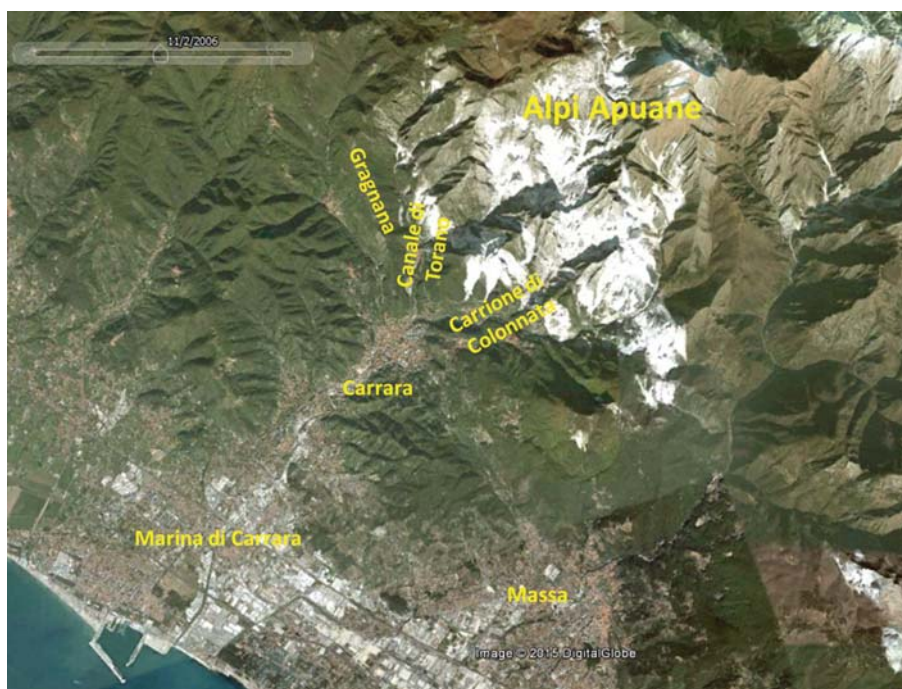
Il bacino (Figura 1.1) ha area di circa 46,6 Km² e lunghezza intorno a 15,4 Km.

Figura 1.1: Il bacino del Carrione con i suoi tre affluenti principali

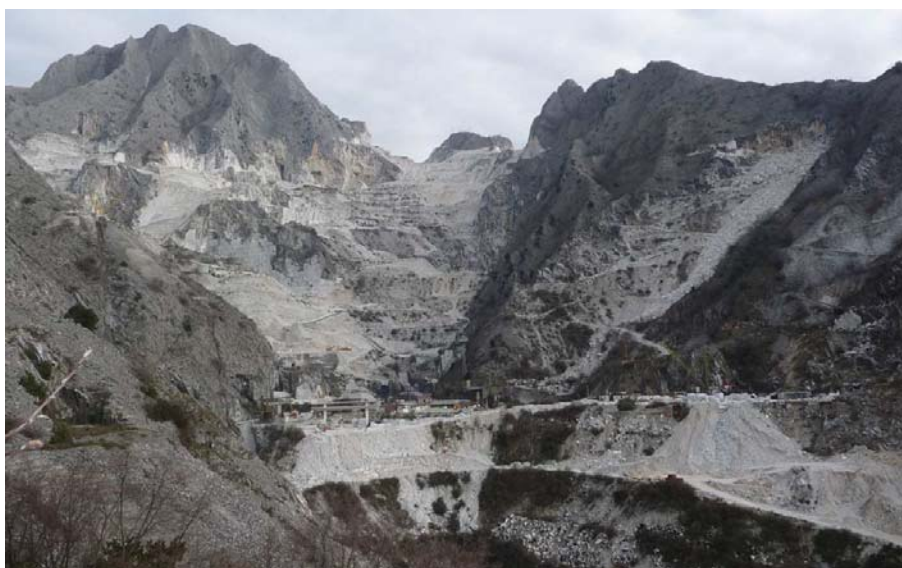
Figura 1.2: Immagine del sistema di cave e ravaneti delle Alpi Apuane

ramo di Torano ed il cosiddetto Carrione di Colonnata, che prendono il nome dai due centri abitati principali siti nei corrispondenti sottobacini. Questa parte del bacino ha caratteristiche montane, essa drena infatti parte significativa delle Alpi Apuane, in cui sono localizzate imponenti cave di marmo, a cui sono associate vere e proprie discariche dei materiali di risulta delle attività di cava: tali discariche, denominate *ravaneti*, ricoprono le pendici dei rilievi (Figura 1.2) e contribuiscono, in occasione di eventi di precipitazione intensi, ad un rilevante apporto artificiale di sedimenti al corso d'acqua.

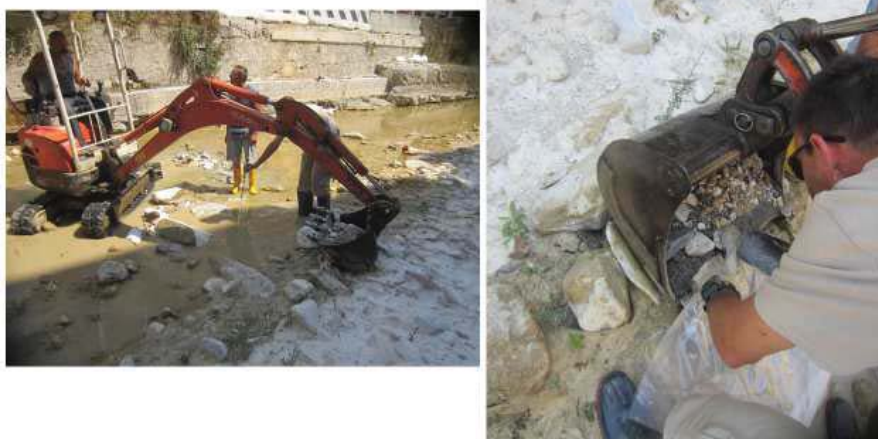
Figura 1.4: La tecnica di prelievo di un campione di sottostrato consisteva nell'asportazione preliminare, a mezzo di scavatore in alveo, dello strato superficiale di sedimenti per uno spessore intorno ai 50 cm, seguita dal prelievo di un volume significativo di sottostrato

Infine, allo scopo di avere informazioni anche sulla composizione del sottostrato che, come noto, costituisce la matrice di cui è composto il materiale trasportato al fondo e/o in sospensione, sono stati effettuati, su richiesta degli scriventi e a cura del Committente, campionamenti (T1-T5) del materiale di sottostrato, di cui è stata successivamente effettuata l'analisi granulometrica. Il procedimento utilizzato per il campionamento consisteva nell'asportazione preliminare, a mezzo di scavatore in alveo, di un campione dello strato superficiale di sedimenti per uno spessore intorno ai 50 cm, seguita dal prelievo di un volume significativo di sottostrato (Figura 1.4). Si noti che il primo di questi prelievi (T1) è stato effettuato sul Torano, in un tratto di alveo in cui strato superficiale e sottostrato sostanzialmente coincidevano. I siti

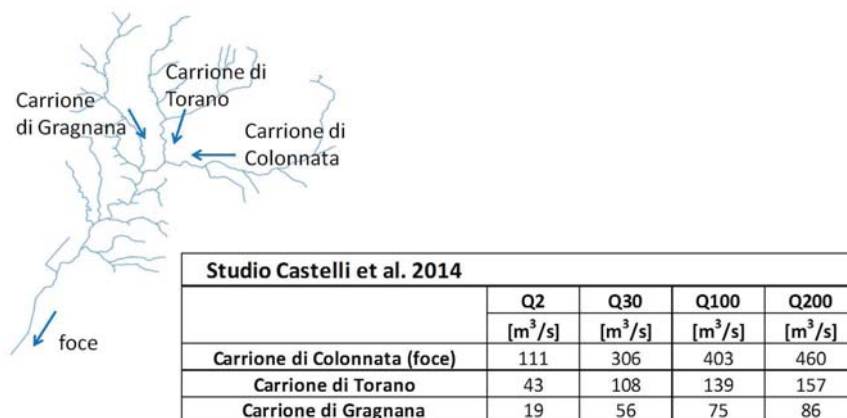
Figura 1.10: Valori massimi delle portate stimate nei rami principali della rete per i diversi periodi di ritorno ([Castelli *et al.* (2014)])

Infine, nella Figura 1.10 sono riassunti i valori massimi delle portate stima-

te nei rami principali della rete per i diversi periodi di ritorno. La portata

trentennale nell’asta principale del Carrione varia per effetto dei contributi di diversi affluenti. I valori riportati nella tabella sono quelli con i quali è stato

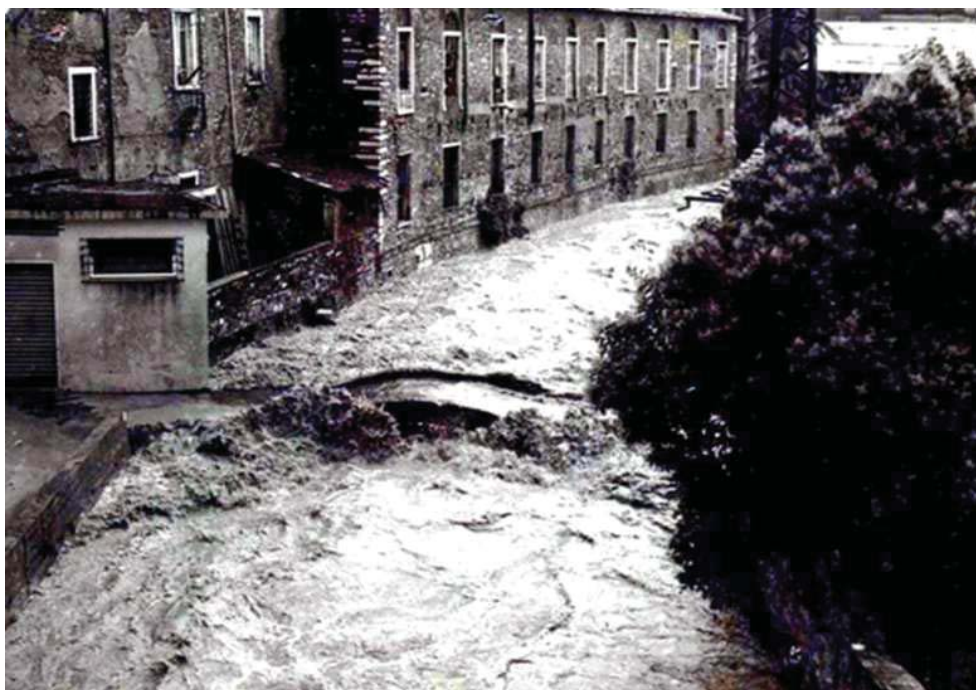
Figura 1.12: Immagine del Ponte Groppoli nel corso dell'esondazione del 24 Luglio 1968

- 24 Luglio 1968. Oltre 300 mm di pioggia in sei ore sulla zona di Carrara ma precipitazioni estreme sull'intero bacino. Informazioni dall'archivio Piene del Progetto AVI: località colpita il Comune di Carrara; danni gravi a edifici civili (crollo di due case) e infrastrutture di comunicazione. Il rigurgito di diversi ponti (Vezzala, Groppoli (Figura 1.12), S. Martino) induce estese esondazioni.

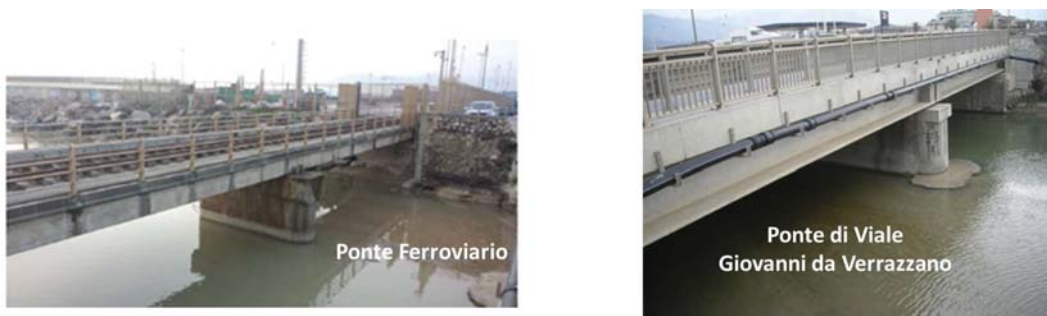
Figura 1.13: Ponte ferroviario a servizio dei collegamenti ferroviari con il porto e Ponte di Viale Giovanni da Verrazzano

- un Ponte Ferroviario a servizio dei collegamenti ferroviari con il porto, caratterizzato da larghezza totale all'altezza dell'impalcato superiore a 40 m, con unica pila centrale di larghezza alla base pari a 1,32 m (Figura 1.13);

- il Ponte di Viale Giovanni da Verrazzano, caratterizzato da larghezza variabile fra 25 m e 27 m circa, con unica pila centrale. Questi due primi ponti sono molto vicini fra loro, il tratto che li unisce ha lunghezza di circa 20 m e larghezza prossima a quella del Ponte di Viale Giovanni da Verrazzano. In altre parole, la corrente proveniente dal primo ponte, subisce un brusco forte allargamento all'ingresso del secondo ponte (Figura 1.13). Ciò rende la simulazione 1-D non del tutto appropriata in questo tratto;

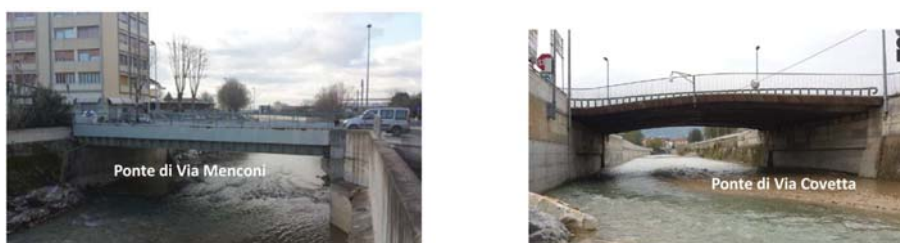
Figura 1.14: Il Ponte di Via Covetta ed il Ponte di Via Menconi

- il terzo Ponte è quello di via Covetta, caratterizzato da larghezza intorno a 17 m (misurati secondo l'allineamento del ponte) e privo di pile in alveo (Figura 1.14);

- da ultimo il Ponte di via Menconi, caratterizzato da larghezza intorno a 19 m e privo anch'esso di pile in alveo (Figura 1.14).

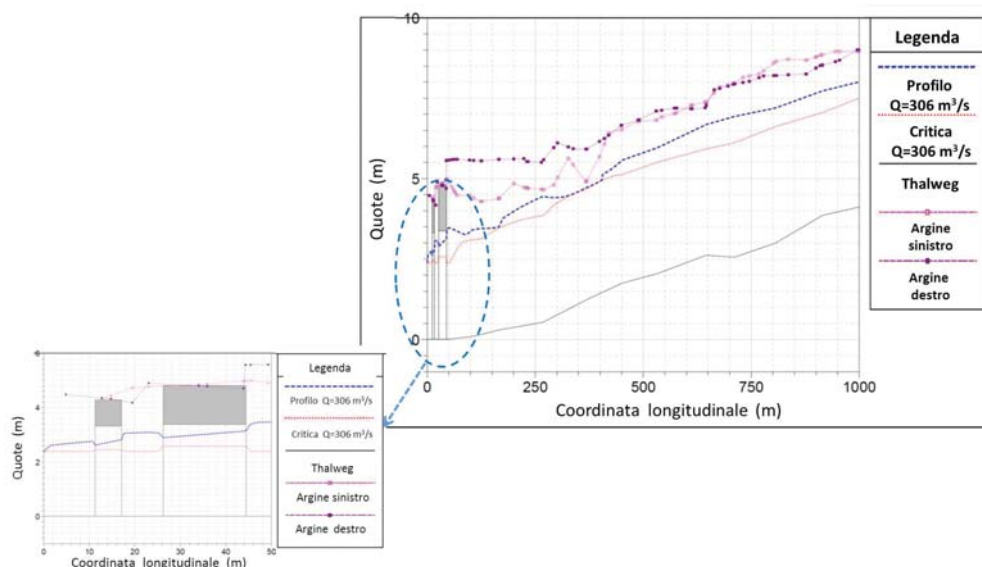
Figura 1.15: Profili della superficie libera associati alla portata trentennale nel tratto del Carrione compreso fra le coordinate $x = 0 \text{ m}$ e $x = 1000 \text{ m}$

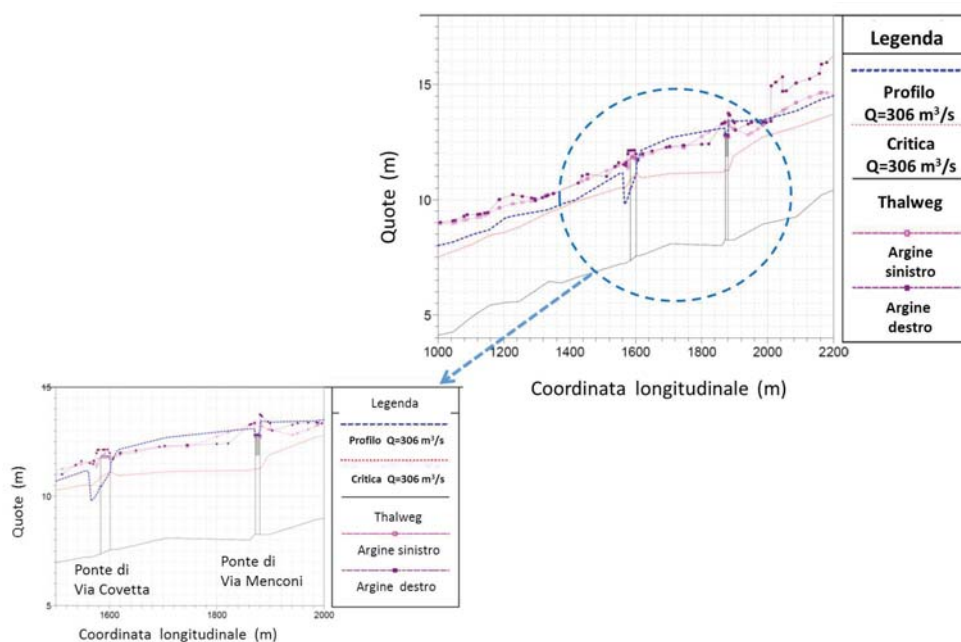
Figura 1.16: Profilo della superficie libera associato alla portata trentennale nel tratto del Carrione compreso fra le coordinate $x = 1000 \text{ m}$ e $x = 2200 \text{ m}$

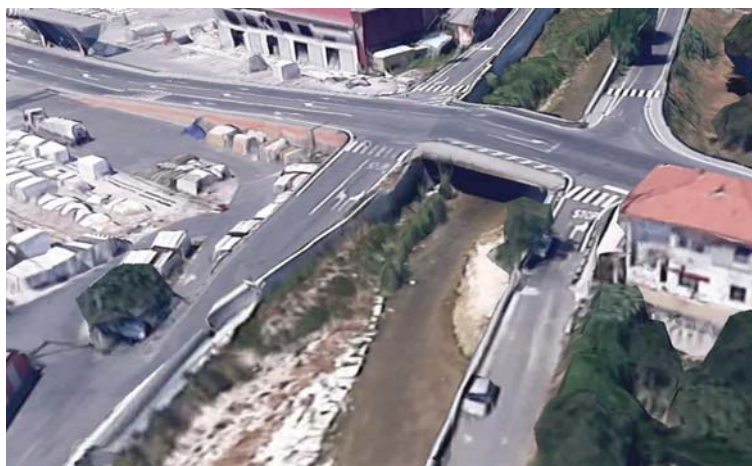
Figura 1.17: Immagine satellitare del tratto di corso d'acqua in cui insiste il Ponte di via Covetta, in cui si nota il restringimento di sezione da esso indotto (immagine Google Earth).

- Il deflusso attraverso il **ponte di via Covetta** induce un **significativo rigurgito per effetto del forte restringimento della corrente da esso determinato** (Figura 1.17): in particolare, per la portata trentennale il profilo a monte del ponte presenta quote largamente superiori a quelle delle difese spondali.

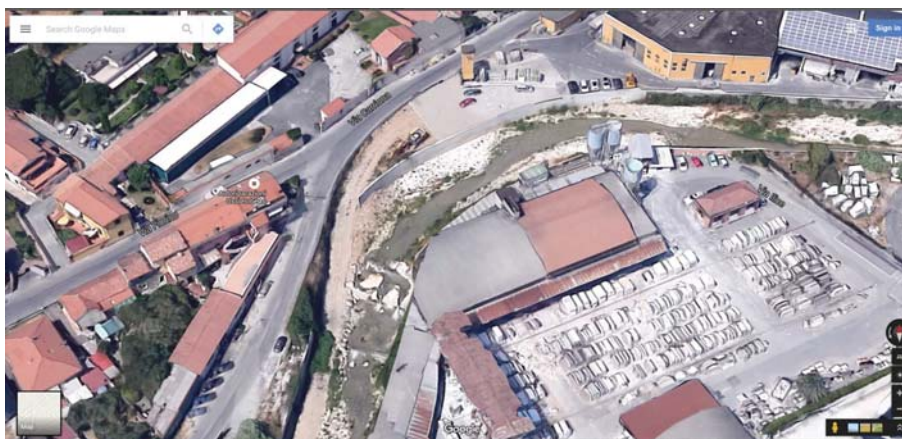
Figura 1.21: Difesa spondale in curva, costituita da muro in cemento armato non completato.

Il deflusso della portata trentennale in questo tratto **non presenta particolari criticità** con l'esigenza, tuttavia, di accertare l'adeguatezza delle difese spondali nei diversi tratti. In particolare, in corrispondenza della curva rappresentata in Figura 1.21, in sponda destra, è presente una difesa spondale costituita da un muro in cemento armato non completato, che ha

subito un primo collasso nel 2012 ed una rotazione nel 2014: tale situazione richiederà particolare attenzione. Il deflusso in corrispondenza e a monte della soglia è critico e diventa debolmente subcritico subito a valle del ponte. L'attraversamento del ponte avviene con profilo subcritico e in condizioni di sicurezza (Figura 1.20).

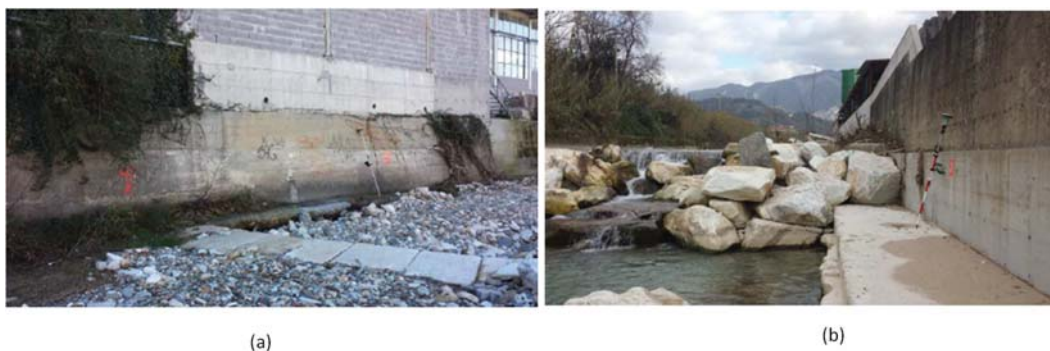
Figura 1.22: Soglie localizzate alle sezioni 49 (a) e 51 (b)

due soglie, localizzate in corrispondenza delle sezioni 49 e 51 (Figura 1.22).

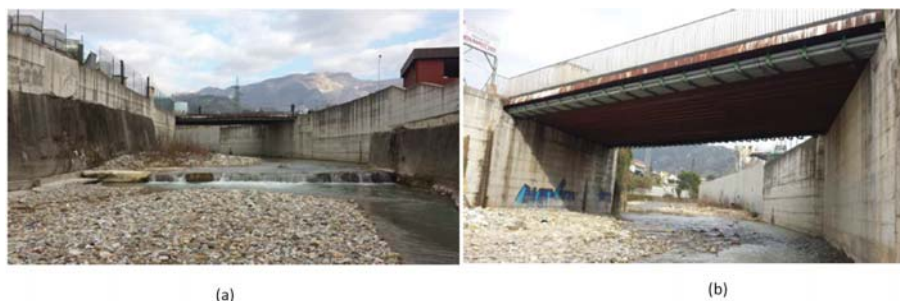
Figura 1.25: Soglia localizzate alla sezione 54.1 (a) e ponte di Via Piave localizzato in corrispondenza della sezione 56 (b)

costruito) (Figura 1.25). Il deflusso in questo tratto avviene in condizioni

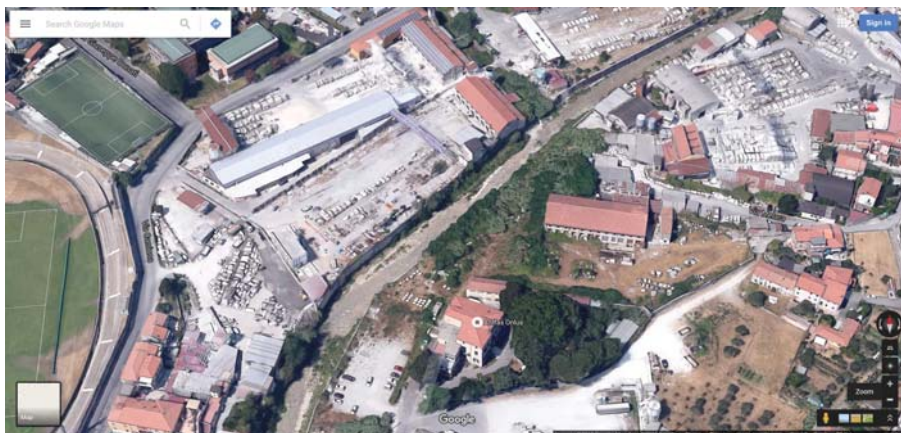
Figura 1.27: Curva localizzata a monte di Via Piave. In sponda destra il muro a difesa del piazzale utilizzato dalla ditta Italaconvoy ha subito collassi recenti e richiederà specifica attenzione.

prossime alla critica e in condizioni di sicurezza anche per la portata trentennale (Figura 1.26). Si osservi tuttavia che la difesa spondale in destra idraulica in corrispondenza della curva localizzata a monte del ponte di Via Piave in cui è presente la ditta Italaconvoy (Figura 1.27) ha subito recenti collassi e richiederà particolare attenzione.

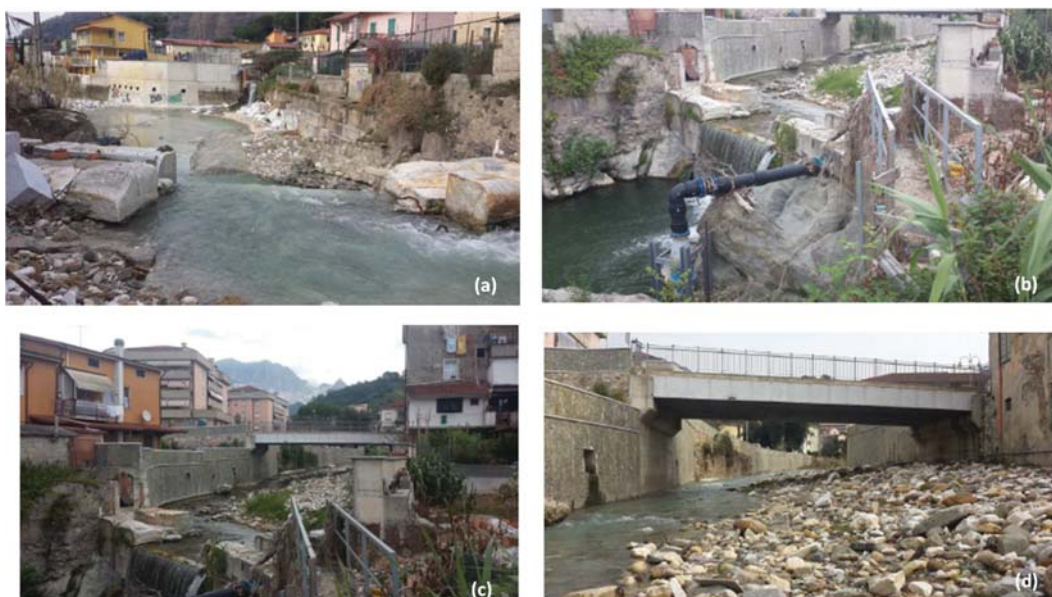
Figura 1.28: Soglia localizzata alla sezione 62.1, vista da monte (a), dalla sponda sinistra (b) e da valle (c). Il Ponte di Via Marconi, localizzato alla sezione 64 si intravede sullo sfondo in (c) ed è visto da valle in (d)

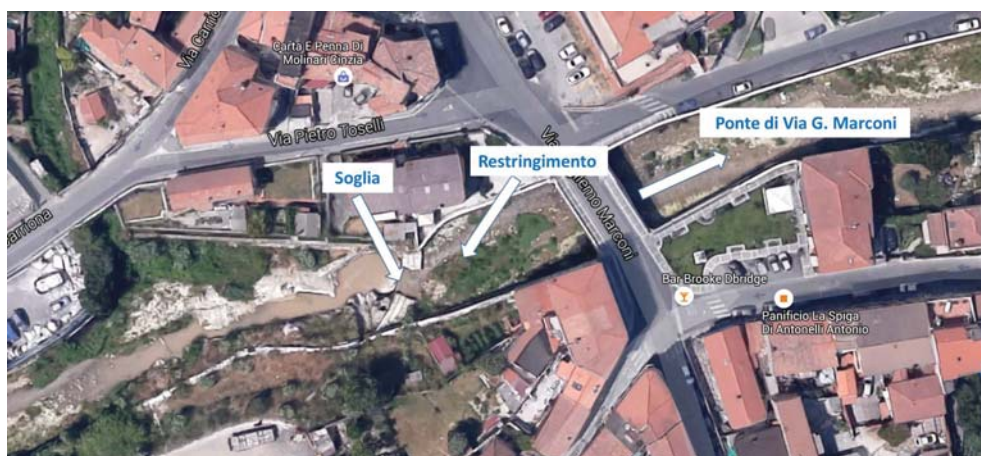
Figura 1.29: L'alveo subisce un innaturale forte restringimento in prossimità della soglia a valle del ponte di via Marconi.

ponete di Via Marconi localizzato in corrispondenza della sezione 64 (recentemente ricostruito) (Figura 1.28). Si noti che l'alveo subisce un innaturale restringimento in prossimità della soglia per la presenza di un edificio in sponda destra (Figura 1.29). Il deflusso in questo tratto avviene con transizione

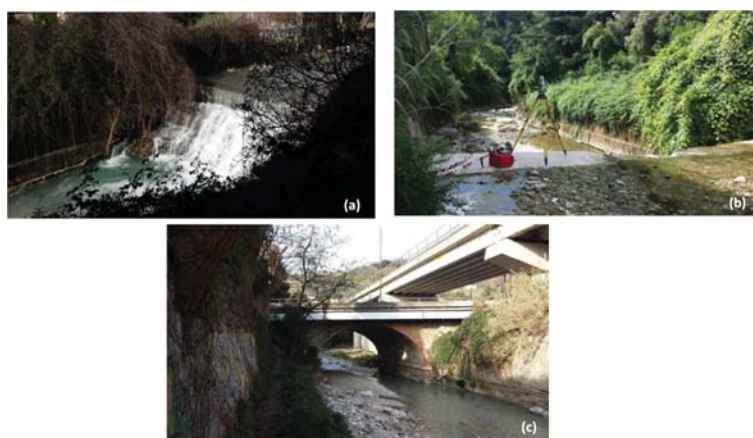
Figura 1.31: Soglia localizzata alla sezione 68.1, vista da valle (a) e da monte (b). Ponte di Via XX Settembre, localizzato in corrispondenza della sezione 71, visto da monte (c)

Nel tratto compreso fra le coordinate $x = 5000 m$ e $x = 5500 m$ è presente una soglia molto alta, localizzata in corrispondenza della sezione 68.1, ed il ponte di Via XX Settembre, localizzato in corrispondenza della sezione 71 (Figura 1.31). A monte del ponte l'alveo prosegue con una curva a stretto raggio adiacente il campo sportivo (Figura 1.32). **Il deflusso in questo tratto avviene con transizione sia sulla soglia che nell'attraversamento del ponte che si realizza con franco sufficiente** (Figura 1.33).

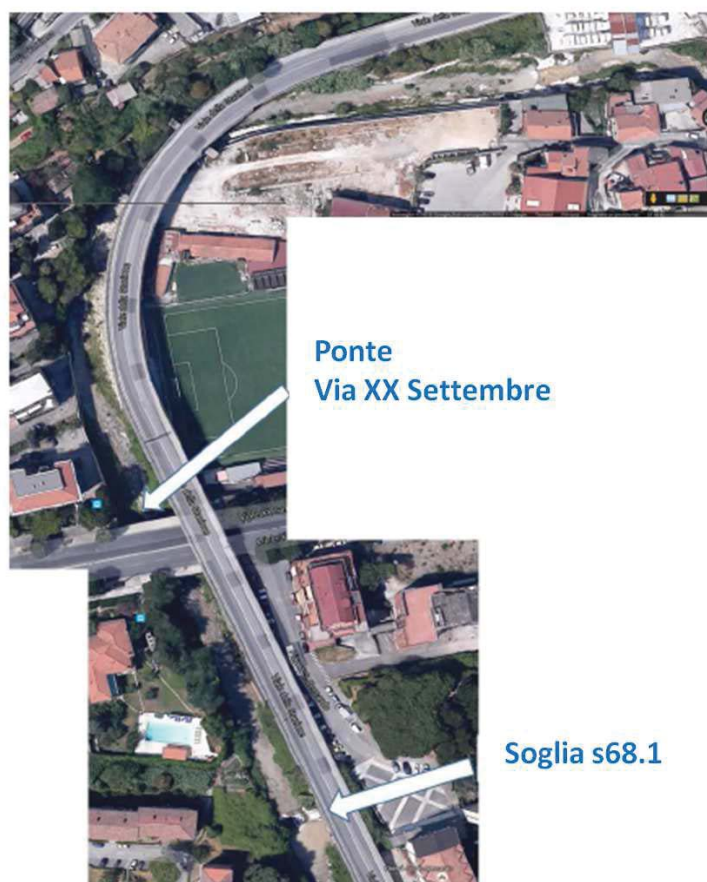
Figura 1.32: Vista dall'alto del Carrione nel tratto comprendente la soglia localizzata in corrispondenza della sezione 68.1, il ponte di Via XX Settembre, localizzato in corrispondenza della sezione 71 e la curva a stretto raggio a monte.

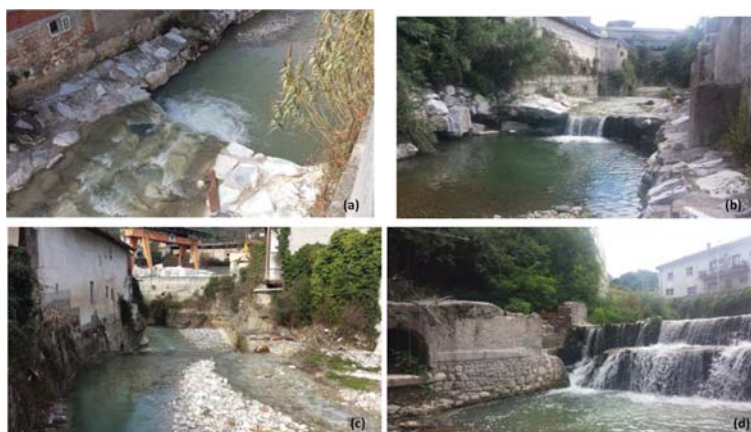
Figura 1.34: Soglie localizzate alla sezione 74.1 (vista da monte (a) e da valle (b)) e alla sezione 76.1 (vista da monte (c) e da valle (d))

- due soglie alte (Sezioni 74.1 e 76.1, Figura 1.34);
- il ponte di Via Stabbio (ricostruito recentemente) (Sezione 79, visto da valle in Figura 1.35 a);
- un ponte carrabile privato (Ponte Peghini, Sezione 81, visto da valle in Figura 1.35 b).

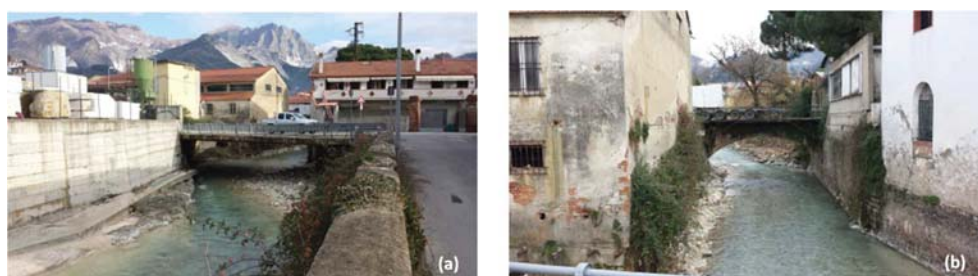
Figura 1.35: Il ponte di via Stabbio alla sezione 79 visto da valle (a) ed il ponte carrabile privato Peghini, sezione 81 visto da valle (b)

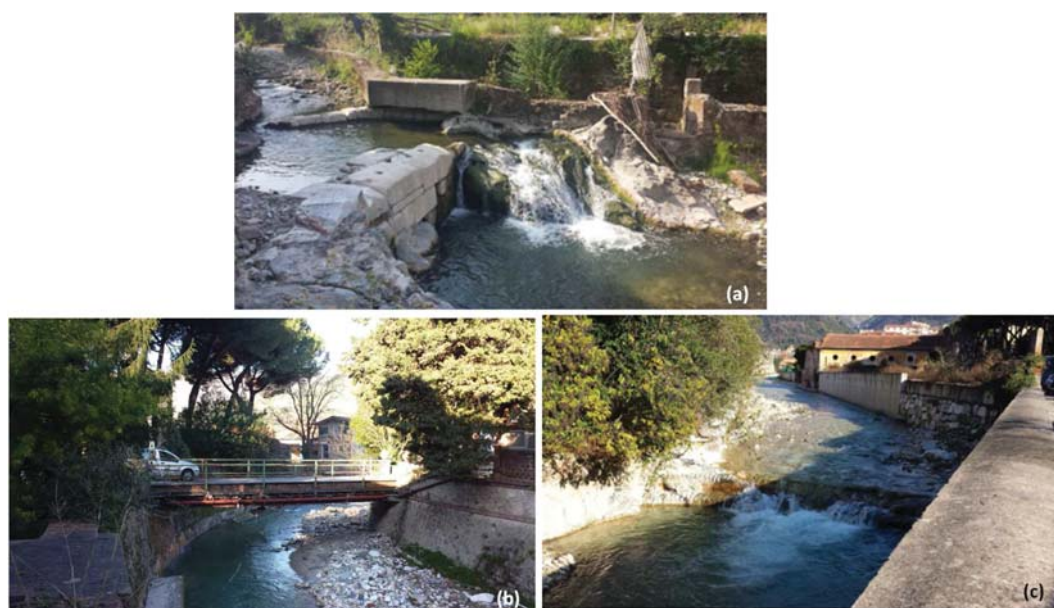
Figura 1.37: Soglia localizzata alla sezione 82 (a), passerella per accesso privato localizzata alla sezione 85, vista da valle (b) e soglia localizzata alla sezione 87.1, vista da valle (c)

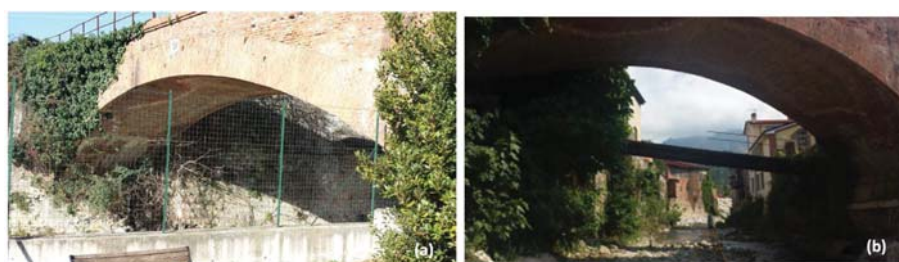
Figura 1.39: Ponte di via Elisa localizzato alla sezione 91, visto da monte (a) e visto da valle (b)

- il ponte di via Elisa (Sezione 91, Figura 1.39);
- una passerella (Sezione 91.3, Figura 1.40a);
- una soglia (Sezione 93.1, Figura 1.40b,c).

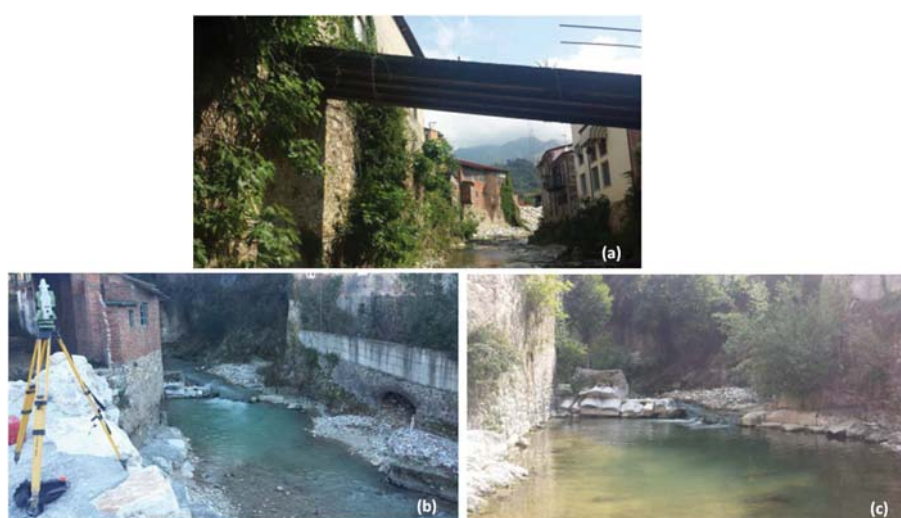
Figura 1.40: (a) Passerella localizzata alla sezione 91.3 (vista da valle); Soglia localizzata alla sezione 93.1, vista da monte (b) e vista da valle (c)

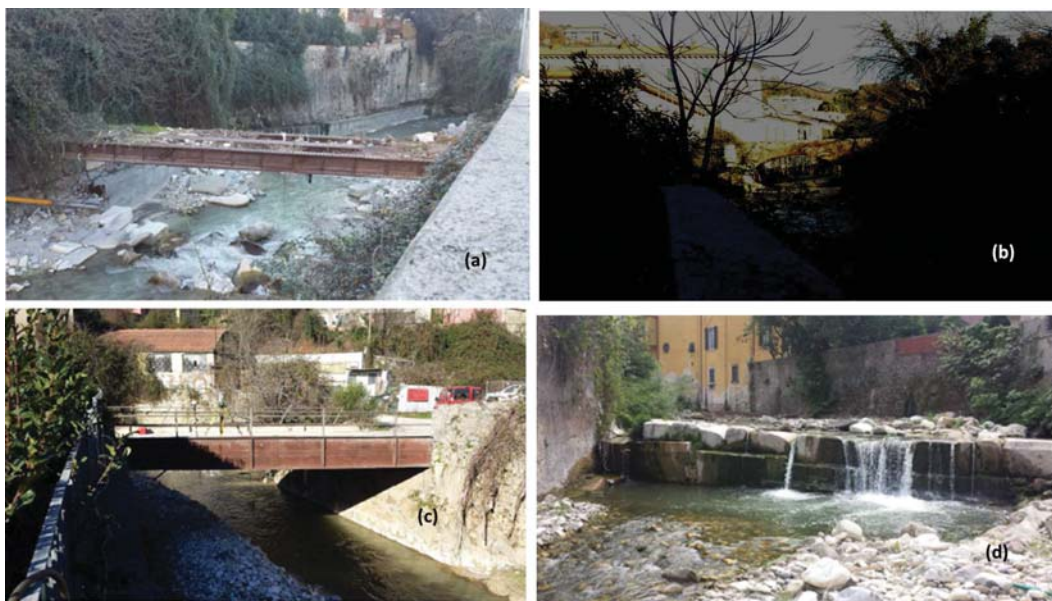
Figura 1.42: Passerella localizzata nella sezione 93.4 (a); Ponte di S. Martino localizzato nella sezione 96 (b); passerella privata localizzata alla sezione 98A (c); soglia localizzata alla sezione 99.1 (d)

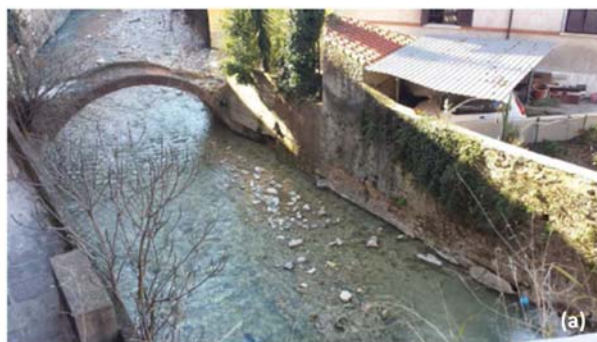
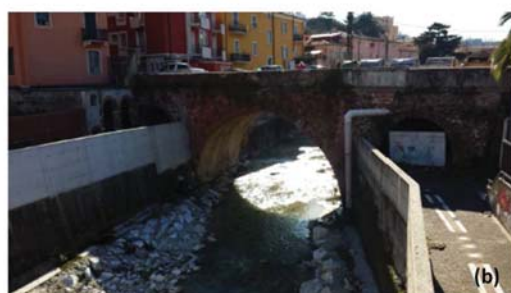
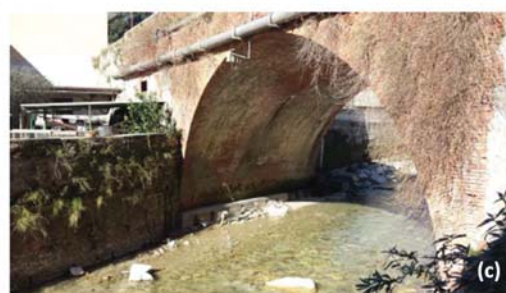
Figura 1.44: (a) Ponte per accesso privato, ad arco molto basso, localizzato in corrispondenza della sezione 102; (b) ponte di via Cavour, localizzato in corrispondenza della sezione 104 visto da monte, (c) ponte di via Cavour visto da valle

Nell'ultimo tratto del tronco intermedio si incontra infine un ponte per accesso privato, ad arco molto basso (Ponte di Groppoli), localizzato in corrispondenza della sezione 102, seguito dal ponte di via Cavour, anch'esso ad arco e ad una campata, localizzato in corrispondenza della sezione 104 (Figura 1.44).

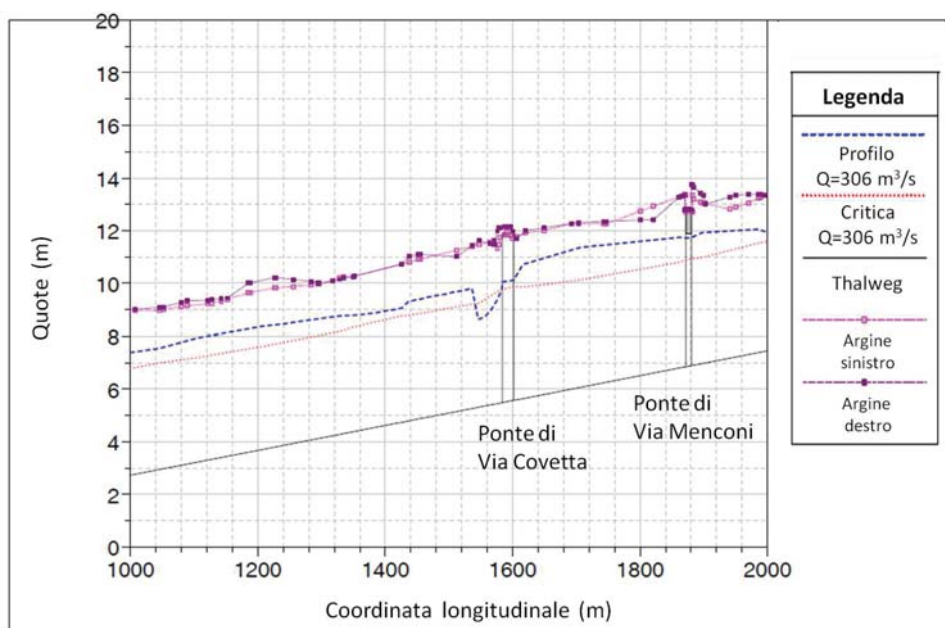
Figura 1.50: Profilo della superficie libera corrispondente al deflusso della portata trentennale, calcolato per il tratto terminale del Fiume Carrione compreso fra $x=1000$ m e $x=2000$ m, rimodellato realizzando l'alveo di magra descritto in Figura 1.47, assumendo un assetto del fondo in equilibrio con una portata formativa di $50 \text{ m}^3/\text{s}$ (vedi Figura 1.48)

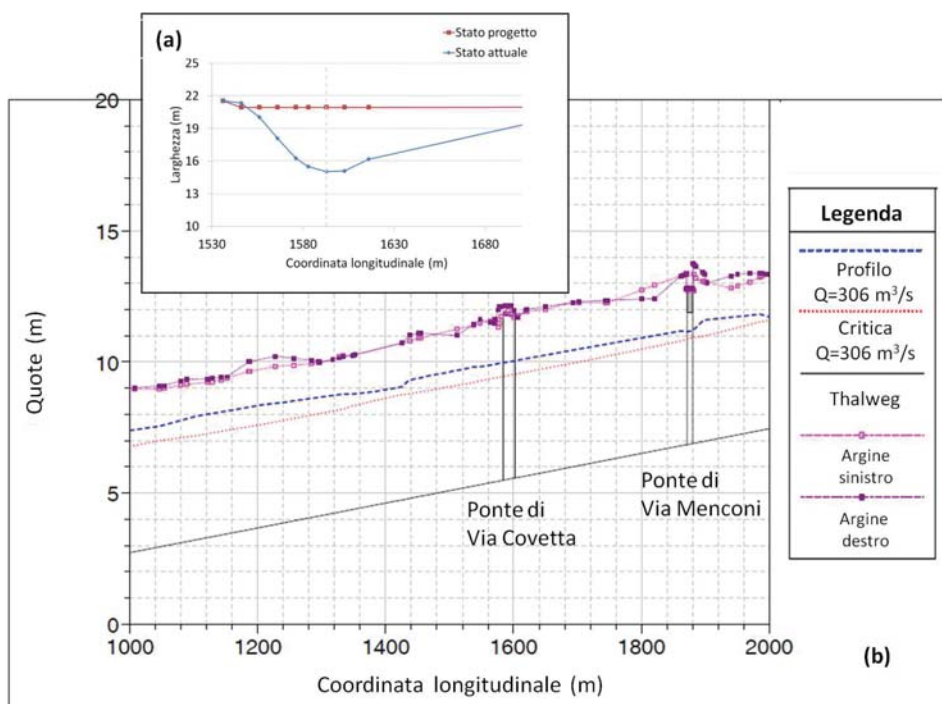
Figura 1.51: Profilo della superficie libera corrispondente al deflusso della portata trentennale, calcolato per il tratto del Fiume Carrione comprendente i ponti di via Covetta e via Menconi, avendo rimosso il restringimento indotto dal ponte di via Covetta, secondo lo schema (a)

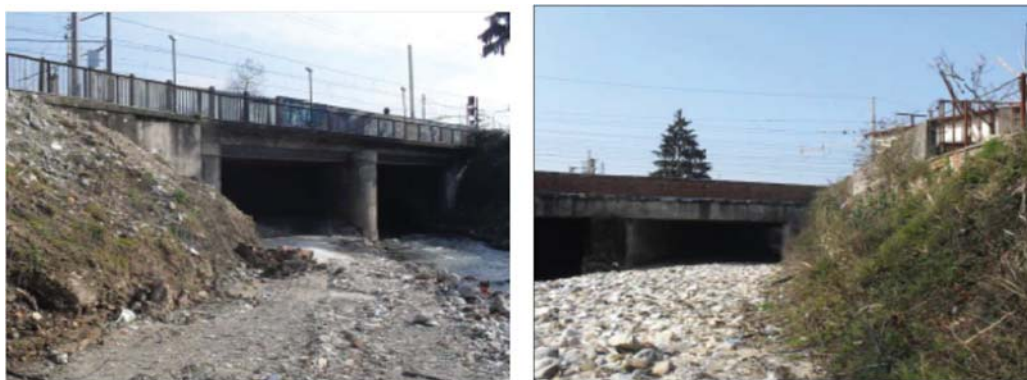
(a) Vista lato mare: foto scattata dalla sponda sinistra

(b) Vista lato monte: foto scattata dalla sponda destra

Il ponte ferroviario, nella sua configurazione attuale comprende due fornici con luci di 7,5 m. Il suo impalcato è costituito da travi in acciaio immerse nel calcestruzzo appoggiate sulle spalle del ponte e sulla pila in calcestruzzo. La figura 1.52 mostra il ponte ferroviario visto sia da monte che da valle ed evidenzia la presenza di depositi in sponda interna (legati al carattere curvo della corrente) e di barre centrali dovute alla presenza della pila.

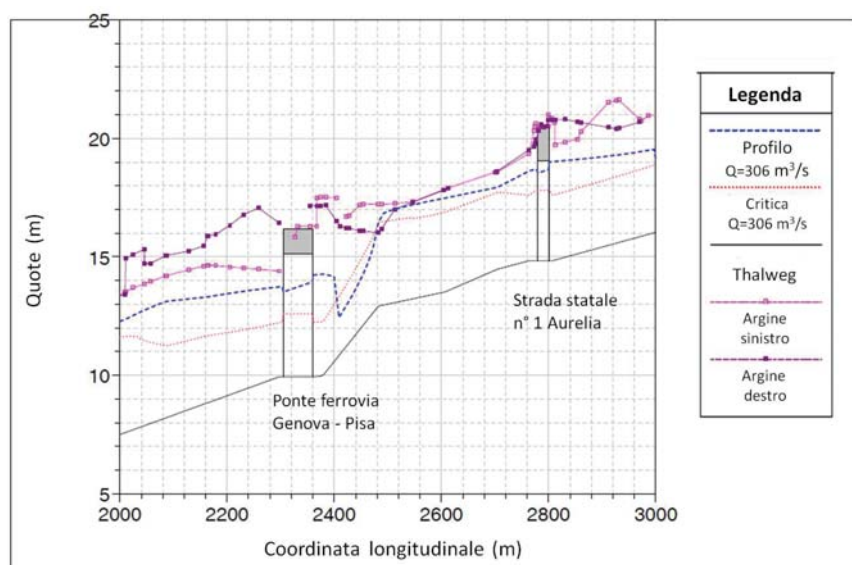
Figura 1.55: Profili della superficie libera corrispondenti al deflusso della portata trentennale nel tratto del Carrione compreso fra ponte sulla via Aurelia e ponte Ferroviario della linea Genova-Roma nella configurazione di progetto.

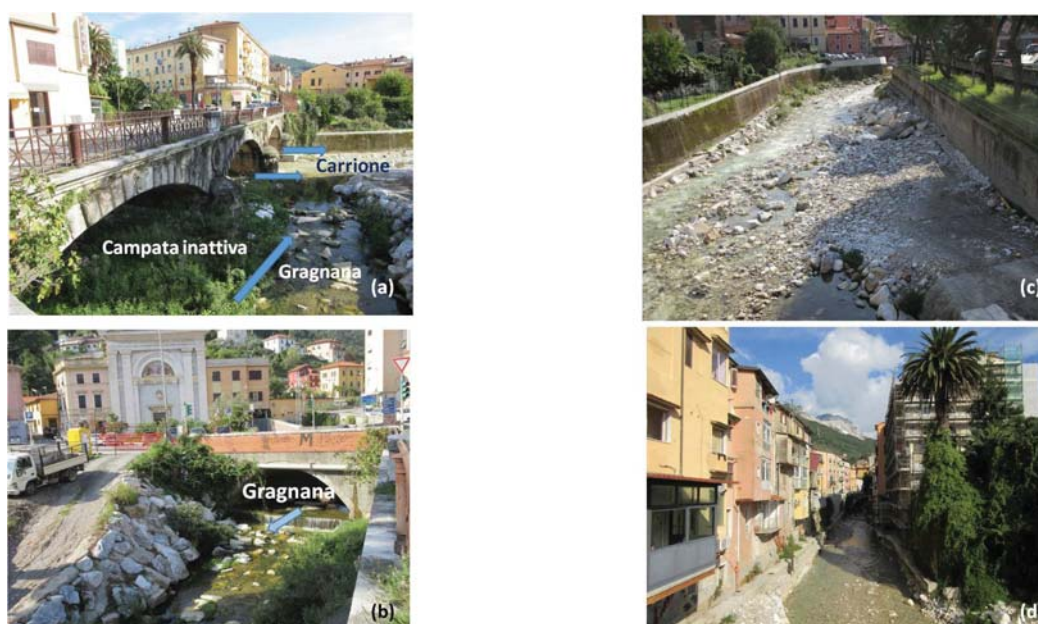
Figura 2.1: (a) Ponte di via Apuana visto dalla sponda destra, alla confluenza del Gragnana con il Carrione; (b) Confluenza del Gragnana nel Carrione vista dal ponte di Via Apuana; (c) Vista del tronco del Carrione subito a valle della confluenza del Gragnana; (d) Vista del tronco del Carrione subito a monte della confluenza del Gragnana

Procedendo da valle, in corrispondenza della sezione 107, si incontra un ponte a tre arcate, una delle quali inattiva, il ponte di Via Apuana, localizzato subito a monte della confluenza del Gragnana (Figura 2.1). Si noti che il

tronco del Carrione subito a monte del ponte di Via Apuana è delimitato sia in destra che in sinistra da edifici che, di fatto costituiscono le difese spondali del corso d'acqua (Figura 2.1d). Inoltre, il fondo del corso d'acqua appare aver subito un processo di abbassamento evidenziato dall'emergere della parte più alta della palificazione recentemente realizzata nel tratto cittadino del Carrione a monte del ponte di via Apuana (Figura 2.2).

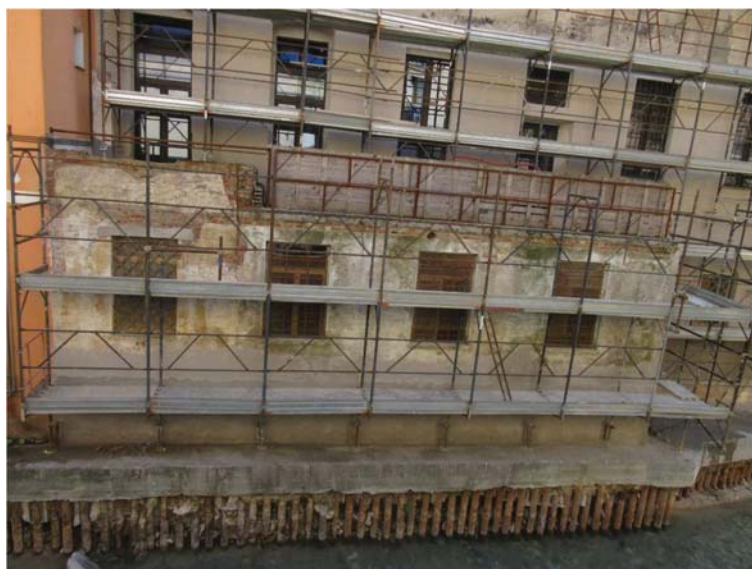
Figura 2.2: Processo di abbassamento del fondo a monte di Via Apuana, evidenziato dall'emergere della parte più alta della palificazione recentemente realizzata

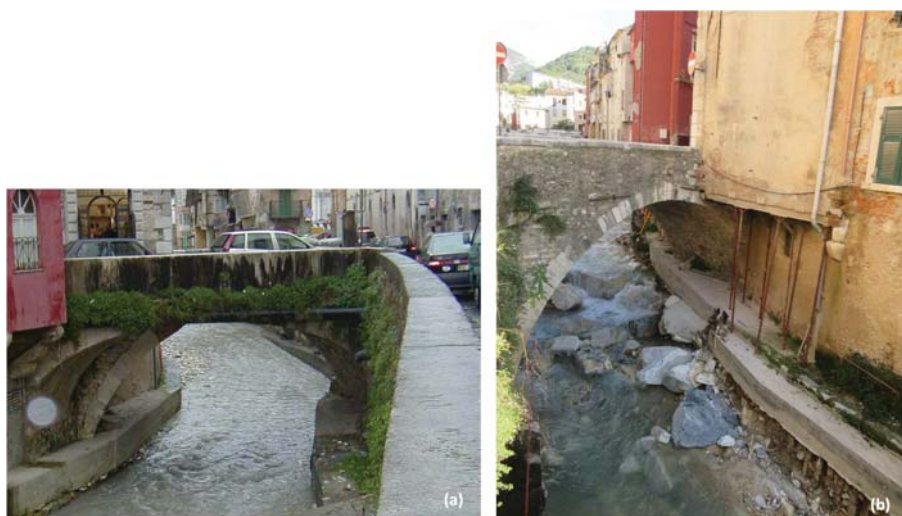
Figura 2.6: Ponte del Baroncino (sezione 110) visto da monte (a) e da valle (b).

Procedendo verso monte, s'incontra il Ponte del Baroncino (s110) (Figura 2.6). Si noti come l'attuale manufatto del Ponte sia sovrapposto ad un precedente manufatto che restringeva maggiormente la sezione.

Si noti inoltre la presenza di un salto di fondo molto irregolare in corrispondenza del Ponte. Nel tratto di alveo compreso fra ponte del Baroncino e ponte delle Lacrime (Figura 2.7) sono presenti due soglie, una delle quali, in non buone condizioni, non compariva nei rilievi del fondo discussi in precedenza. In destra idraulica si nota il rifacimento del muro spondale; in sinistra idraulica si osserva ancora l'abbassamento del fondo.

Oggi, il tratto di alveo subito a valle della campata sinistra del ponte è rialzato e occupato da vegetazione. La rimozione di tale ostruzione non consentirebbe tuttavia di riattivare i deflussi nella campata di sinistra, poichè il tratto di alveo subito a monte non è disponibile ai deflussi, essendo occupato

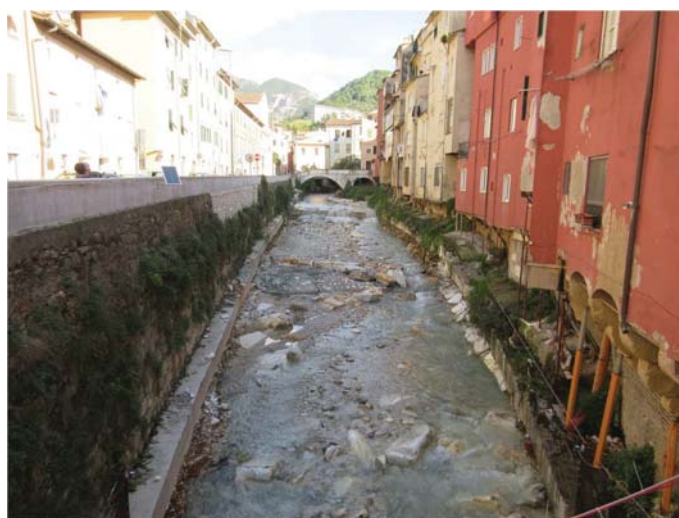
Figura 2.7: Il tratto del Carrione compreso fra Ponte del Baroncino (sezione 110) e ponte delle Lacrime che si intravede sullo sfondo.

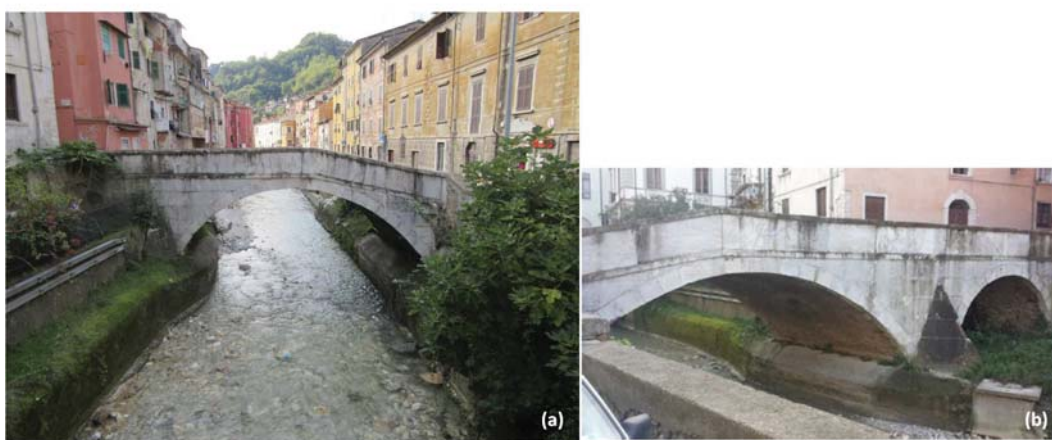
Figura 2.8: Il Ponte delle Lacrime nella configurazione attuale, visto da monte (a) e da valle (b)

Segue il ponte delle Lacrime (via Ghibellina) localizzato in corrispondenza della sezione 113. La Figura 2.8 mostra l'attuale configurazione del ponte, vista da monte (a) e da valle (b). La Figura 2.9 ne mostra due foto scattate negli anni '60 nell'ambito del servizio fotografico menzionato in precedenza. Oltre allo stato di abbandono del corso d'acqua, si nota che il ponte delle Lacrime presentava la campata di sinistra parzialmente attiva, l'edificio in sinistra a monte ne parzializzava la sezione già negli anni '60. Si nota inoltre che il fondo risultava più alto di quello attuale.

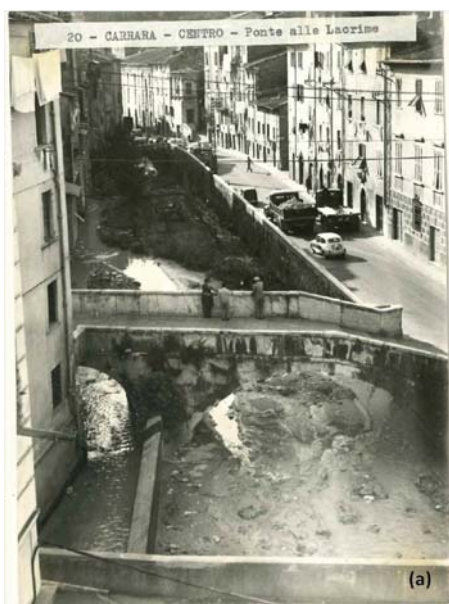
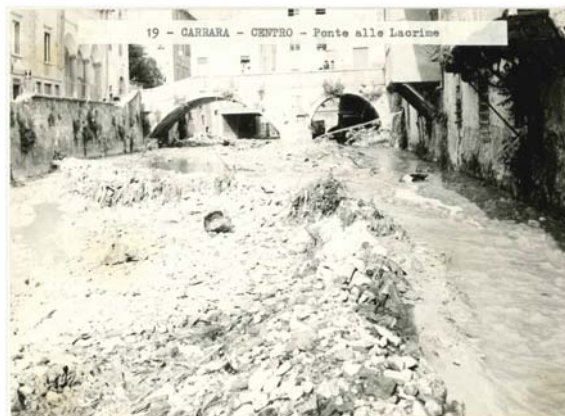
Figura 2.9: Il Ponte delle Lacrime nella configurazione degli anni '60 (Foto di R. Lazzarini, gentile concessione di M. Daddi)

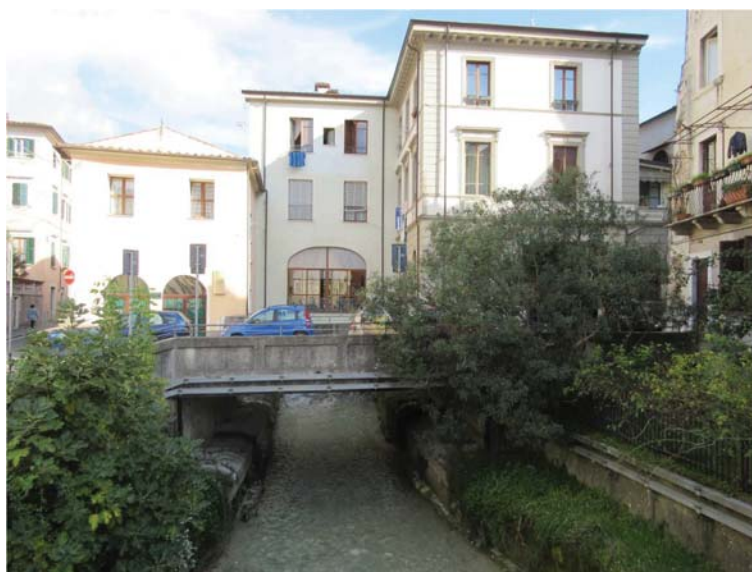
Figura 2.10: Il ponte Forti. Si noti in sinistra idrografica un giardino, di pertinenza dell'edificio adiacente l'alveo, che ostruisce il tratto di alveo a servizio della campata di sinistra del ponte delle Lacrime, che non risulta quindi idraulicamente attiva.

da un giardino di pertinenza dell'edificio prospiciente l'alveo già esistente negli anni '60 (Figura 2.10). Peraltro, a poca distanza dal ponte delle Lacrime è localizzato un secondo ponte, il ponte Forti (sezione 115), che restringe la sezione in misura maggiore del ponte delle Lacrime.

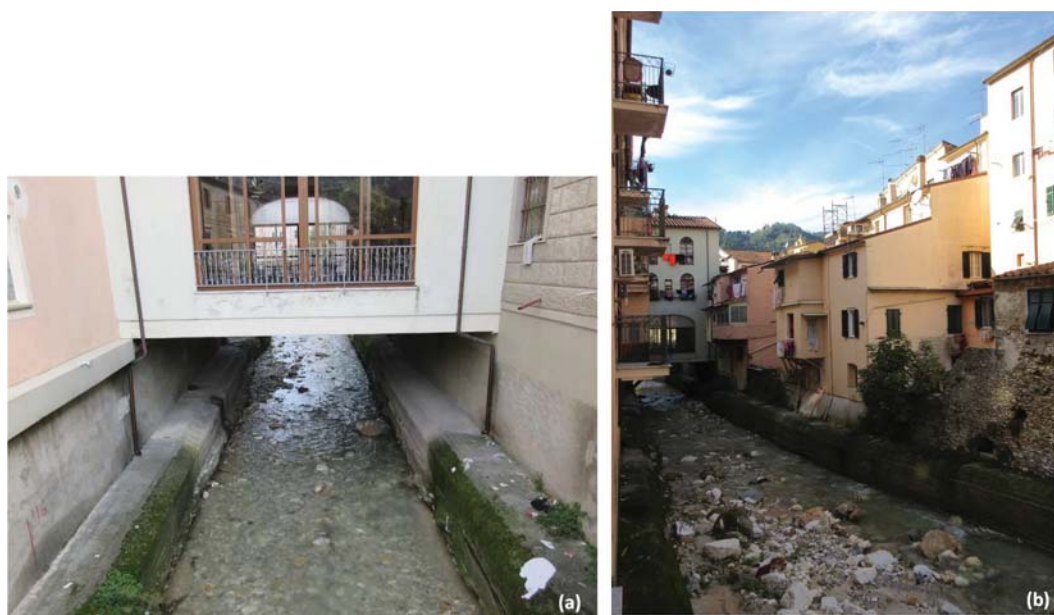
Figura 2.11: Fabbriato Forti (s117) visto da monte (a) e da valle (b).

denza della sezione 117, il fabbricato Forti, che occupa l'intera larghezza dell'alveo e lascia disponibile per il deflusso del Carrione solo l'altezza compresa fra il fondo alveo e l'intradosso dell'edificio (Figura 2.11a).

A monte del fabbricato Forti l'alveo è inizialmente pressoché rettilineo (Figura 2.11b). Descrive, quindi, una curva ad ampio raggio in corrispondenza della quale è localizzata una soglia (Figura 2.12a), seguita da un tratto ancora rettilineo (Figura 2.12b).

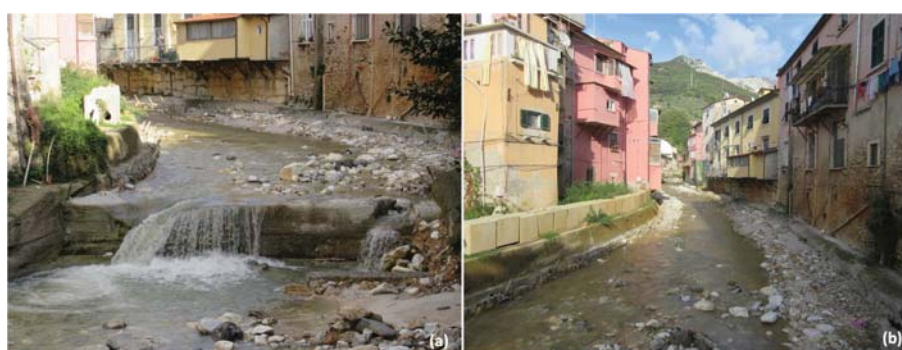
Figura 2.12: Soglia a monte del fabbricato Forti (a) e tratto del corso d'acqua a monte della soglia: sullo sfondo si intravede il ponte della Bugia (b).

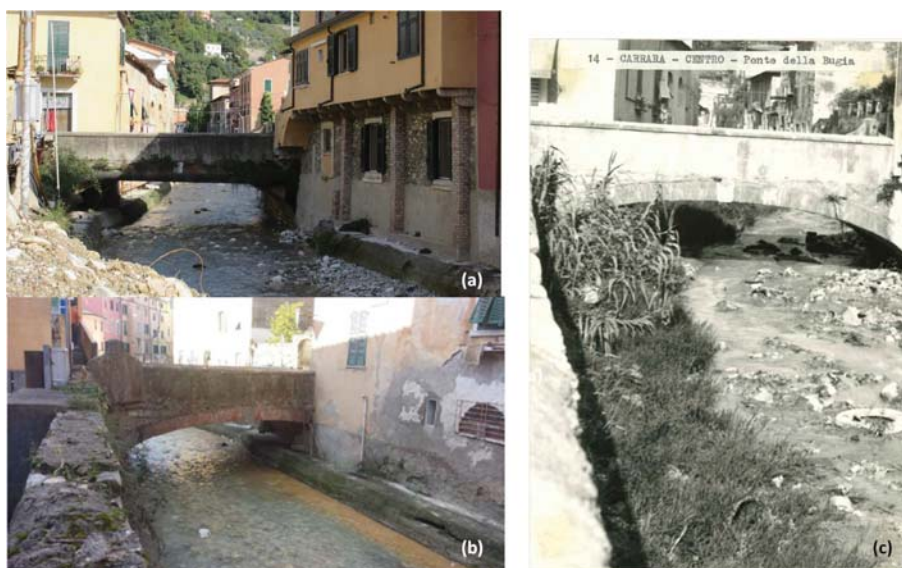
Figura 2.13: Il Ponte della Bugia nella configurazione attuale, visto da valle (a) e da monte (b) è messo a confronto con la sua configurazione negli anni '60 (c) (Foto di R. Lazzarini, gentile concessione di M. Daddi)

Procedendo verso monte si trova il Ponte della Bugia (sezione 120), ponticello ad una campata parzialmente ostruita per effetto dell'edificazione di

un fabbricato in destra. La Figura 2.13 mostra l'attuale configurazione del ponte, messa a confronto con una foto che fa parte del servizio fotografico degli anni '60 citato in precedenza. Il confronto mette in evidenza il già menzionato stato di abbandono del Carrione e inoltre il fatto che la campata del Ponte non era allora ostruita. Infine, il fondo del corso d'acqua risultava più alto dell'attuale.
