DICCA
Dipartimento di Ingegneria Civile, Chimica e
Ambientale
Università di Genova

Studio idraulico del Torrente Carrione con analisi dei possibili
interventi per la mitigazione del rischio

(15 Marzo 2016)

Committente: Regione Toscana

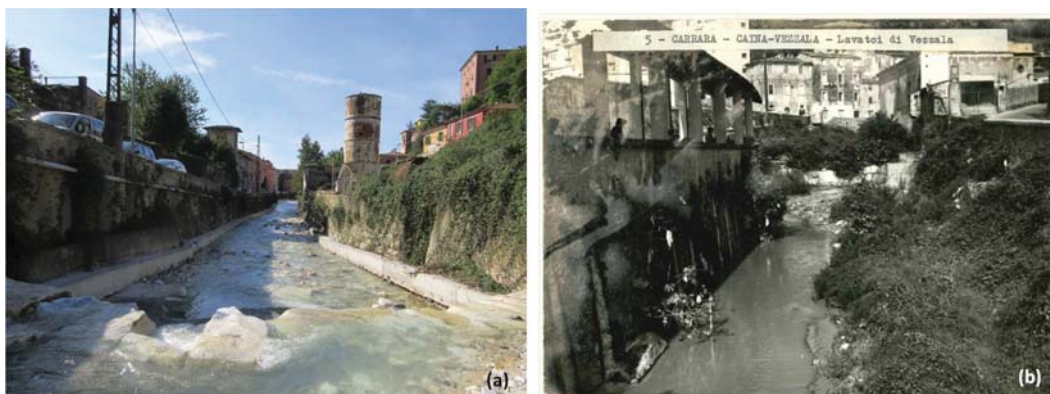
Figura 2.14: (a) Soglia localizzata in s124.1 vista da monte. (b) Configurazione di questo tratto del Carrione negli anni '60. In sponda destra erano localizzati i lavatoi di Vezzala. Si noti la presenza di vegetazione in alveo, accompagnata da forti depositi

Chiude la sequenza di opere in alveo la soglia localizzata in corrispondenza della sezione 124.1 sita subito a valle della confluenza fra i rami di Torano e di Colonnata. La Figura 2.14 mette a confronto la configurazione attuale di questo tratto del Carrione con la sua configurazione negli anni '60, in cui, in sponda destra erano localizzati i lavatoi di Vezzala. Si conferma lo stato di abbandono del corso d'acqua, qui aggravato dalla presenza di vegetazione in alveo, accompagnata da forti depositi.

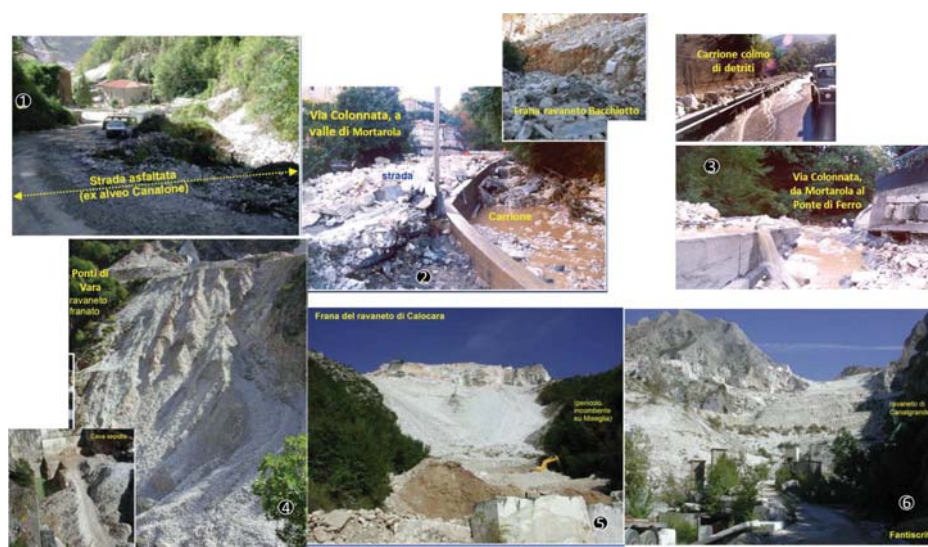
Figura 3.5: Immagini che mostrano alcune conseguenze dell'evento del 2003 nella parte alta del Bacino del Carrione: 1- Colonnata-Canalone; 2- Colonnata-Bacchiotto; 3- Colonnata Mortarola-Ponte di Ferro; 4- Ponti di Vara; 5- Miseglia-Calocara ; 6- Fantiscritti-Canalgrande (Immagini riprodotte da Sansoni, 2003)

5- Nel corso di eventi eccezionali la corrente può trasportare carichi di sedimenti molto elevati (vedi Figura 3.5): a monte degli sbarramenti dovranno quindi essere introdotti **dispositivi (reti antimassi, briglie selettive, etc.) che trattengano i materiali più grossolani, inclusi eventuali materiali flottanti**, impedendo loro di ostruire le luci di fondo degli invasi. Si impone, poi, un'attività di manutenzione dei bacini successiva agli eventi di piena significativi.

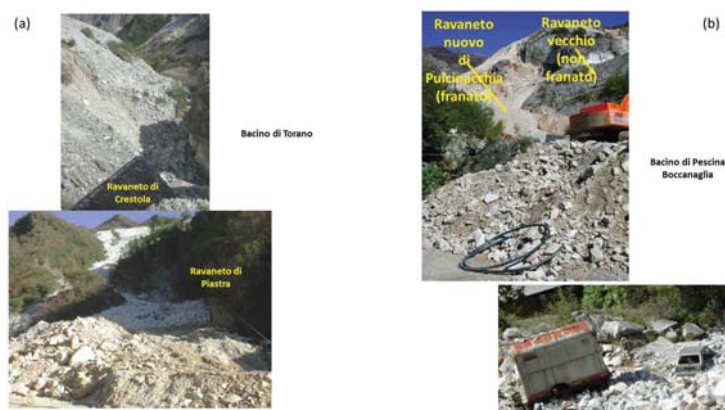
Figura 3.6: Immagini che mostrano alcune conseguenze dell'evento del 2003 nel Bacino di Torano (a) e in quello di Pescina-Boccanaglia (Immagini riprodotte da Sansoni, 2003)

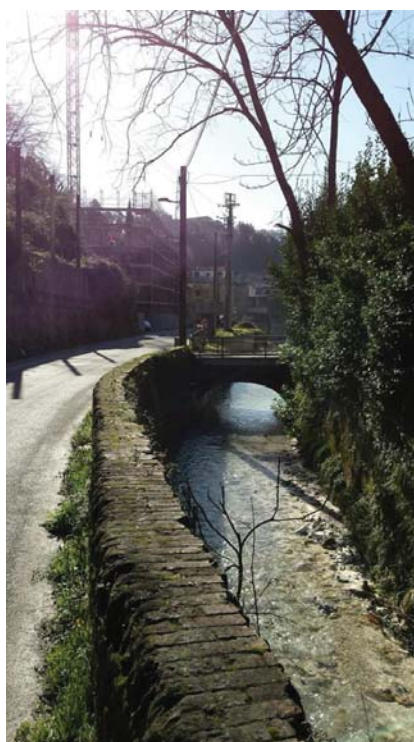
Figura 3.7: Viabilità e reticolo idrografico lungo il Fosso di Torano

Il tratto di valle del bacino del Torano, a valle della confluenza con il Pescina-Boccanaglia, è percorso da una rete viaria in quota sia in sponda

destra (che fiancheggia il Cimitero di Torano) che in sponda sinistra (che collega il Ponte di Sponda a monte con il Ponte di Ferro a valle), ed una in fondo valle, adiacente all'alveo, a quota poco superiore ad esso (Figura 3.7).

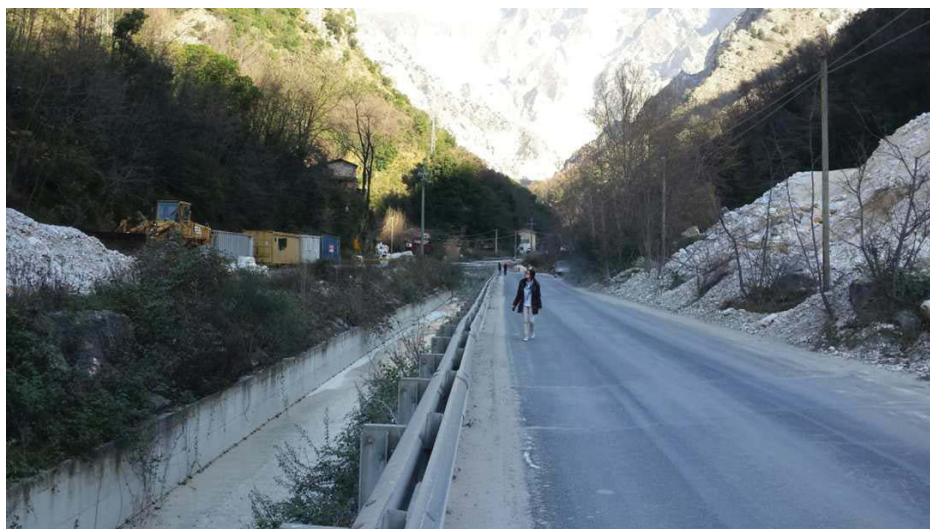
Figura 3.8: Viabilità e reticolo idrografico nella parte alta del Torano

La viabilità nella parte alta del bacino del Torano è a totale servizio delle cave. Il piano stradale affianca l'alveo del torrente, costretto quest'ultimo in un piccolo canale idoneo solo al deflusso delle basse portate. Il fondo dell'alveo è molto prossimo al piano stradale (Figura 3.8), il che implica che il deflusso delle portate elevate interessa inevitabilmente la stessa strada.

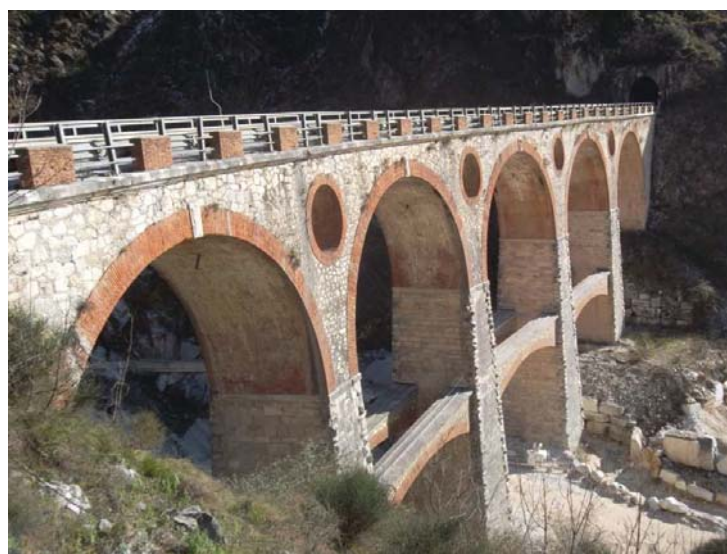
Figura 3.9: Vista di uno dei tre ponti di Vara e dell'imbocco della galleria che porta alla Stazione di Tarnone

La parte alta del bacino del Torano è collegata al bacino del Colonnata tramite gallerie a senso unico, originariamente ferroviarie, a servizio delle cave (Figura 3.1). Esse collegano Ravaccione (sul Torano) con Fantiscritti sopra i Ponti di Vara (Figura 3.9) e, successivamente, con la Stazione di Tarnone sul Colonnata. Inoltre, i Ponti di Vara sono collegati direttamente sia con la Stazione di Tarnone sia con l'ex-Marmifera che porta alla parte bassa del bacino del Torano e quindi a Carrara.

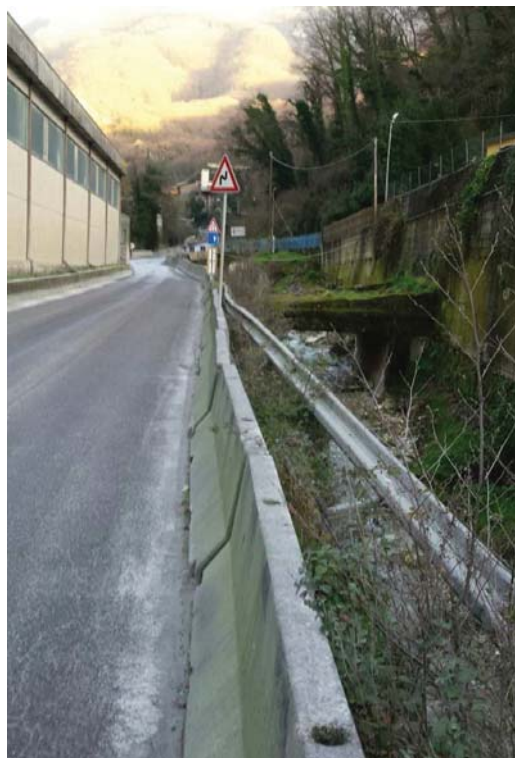
Figura 3.10: Viabilità e reticolo idrografico nella parte bassa del Colonnata

dei camion e diverse segherie. L'alveo del torrente, che nel tratto prossimo al Ponte di Ferro scorre incassato a quota inferiore al piano stradale, procedendo verso monte viene costretto in un canale più stretto, nel quale riescono a defluire solamente le basse portate, mentre le portate elevate inevitabilmente interessano la strada adiacente (Figura 3.10).

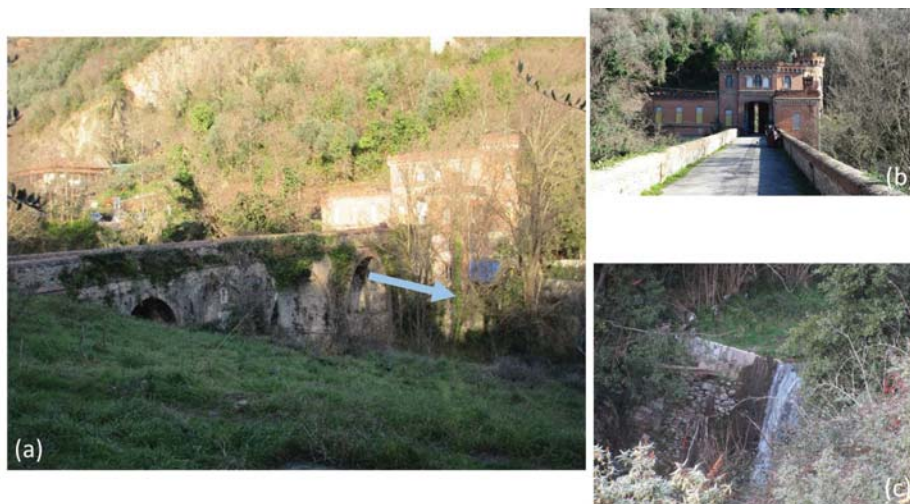
Figura 3.14: (a) Il ponte a tre arcate di Villa Fabbricotti sul Gragnana; (b) l'accesso alla villa attraverso il Ponte; (c) la soglia molto alta subito a valle del ponte

Procedendo da monte s'incontra un imponente ponte a tre arcate, seguito da una soglia molto alta (Figura 3.14). Si tratta del Ponte attraverso cui si accede, dalla via Provinciale Gragnana, alla Villa Fabbricotti alla Padula costruita nel 1879 per Bernardo Fabbricotti, industriale del marmo. L'edificio è collocato in un grande parco sito alle spalle della città.

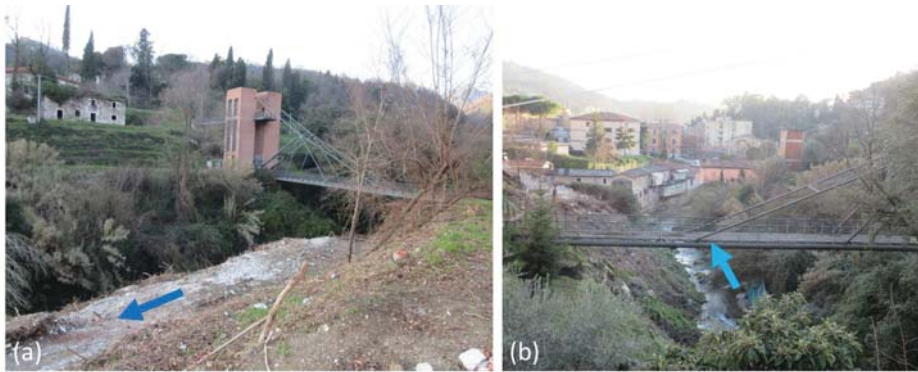
Figura 3.15: Il ponte sospeso sul Gragnana (ponte 2 in Figura 3.13)

Più a valle, un secondo ponte, sospeso, attualmente inagibile (Figura 3.15). Nel tratto successivo le sponde del torrente sono occupate da edifici le cui pareti sostituiscono, di fatto, i muri spondali (Figura 3.16). Segue il Ponte indicato con 1 in Figura 3.13. In corrispondenza del ponte è localizzata una soglia (Figura 3.17). Nel tratto finale il Gragnana scorre fra muri di sponda e sbocca nel Carrione subito a valle del Ponte di via Apuana dopo aver attraversato un ultimo Ponte, il ponte della Lugnola (Figura 3.18).

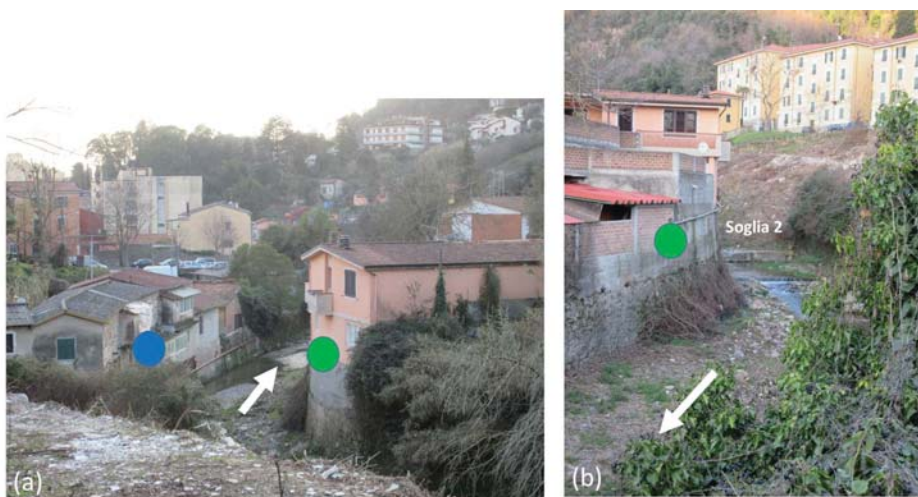
Figura 3.16: Il tratto del Gragnana compreso fra i ponti indicati come ponte 2 e ponte 1 in Figura 3.13.

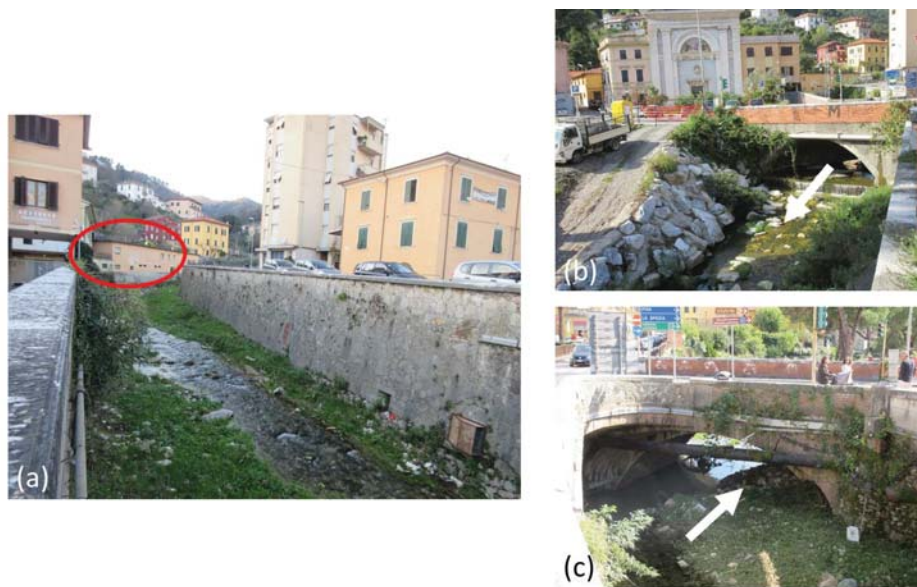
Figura 3.18: Il ponte della Lugnola visto da valle (b) e da monte (c) ed il tronco finale del Gragnana: sullo sfondo un edificio adiacente l'alveo (a).

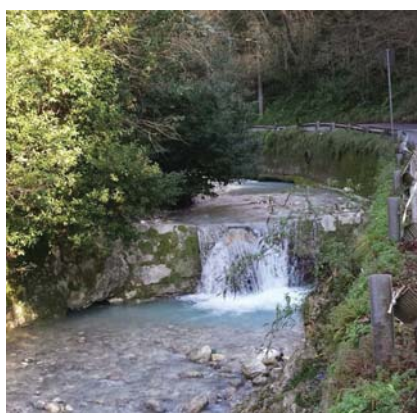
Figura 3.19: Briglia presente nel Fosso di Torano

Una briglia è presente nel Fosso di Torano (Figura 3.19) e due briglie sono presenti nel tratto incassato del Colonnata a monte del Ponte di Ferro.

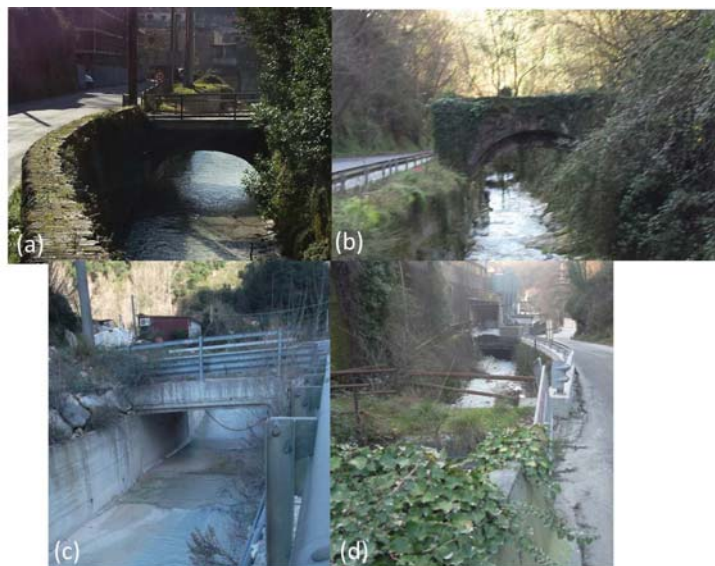
Figura 3.20: Passerelle pedonali lungo il Fosso di Torano (a, b), nella parte alta del Torano in località Pianello (c) e nella parte bassa del Colonnata (d)

Alcune passerelle pedonali che attraversano il corso d'acqua a quota bassa rispetto al fondo alveo sono presenti lungo il Fosso di Torano, nella parte alta del Torano in località Pianello e nella parte bassa del Colonnata, dove l'alveo risulta anche tombinato per un breve tratto (Figura 3.20). Interventi di regimazione delle acque sono stati eseguiti a monte del Ponte di Sponda e in ravaneto sul fianco sinistro del bacino del Gagnana.

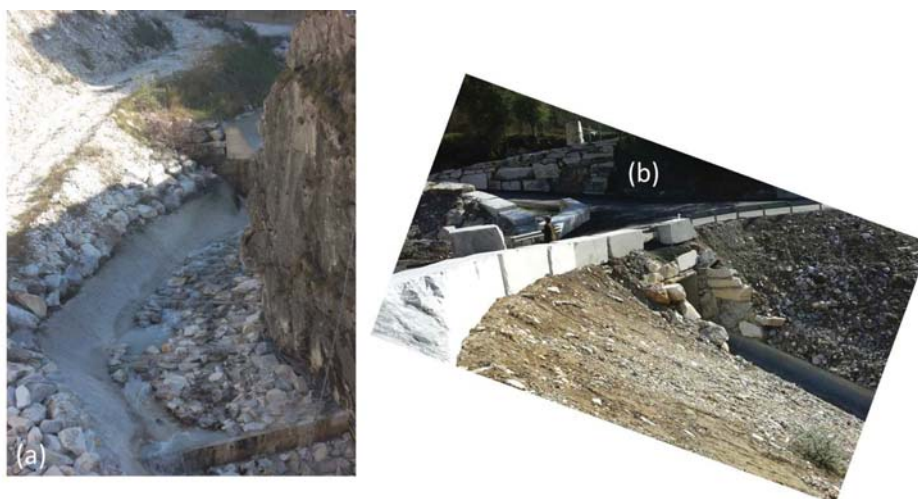
Figura 3.21: Interventi di regimazione delle acque a monte del Ponte di Sponda (a) e in ravaneto sul fianco sinistro del bacino del Gragnana (b).

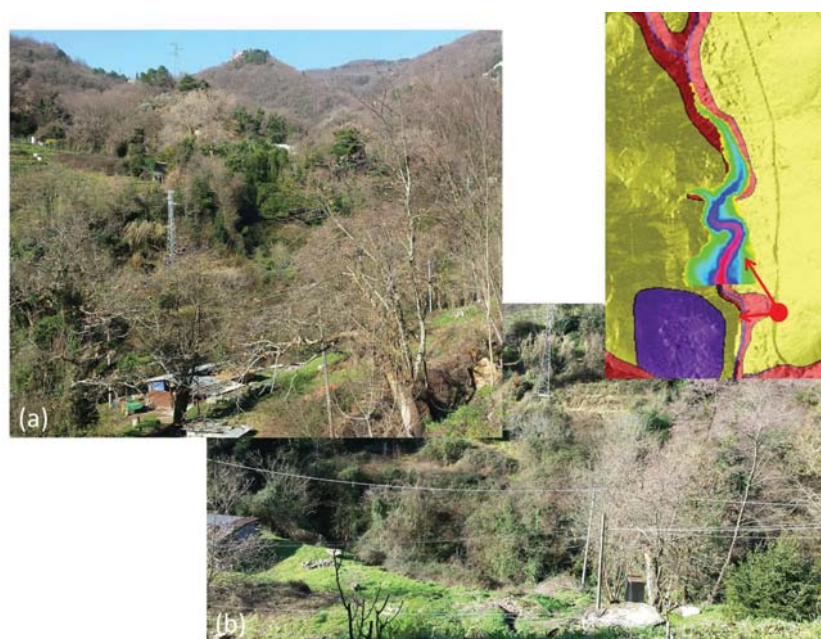
Figura A.3: Vista della valle (a) e dell'alveo incassato del Gragnana (b) in corrispondenza dello sbarramento Gragnana 2

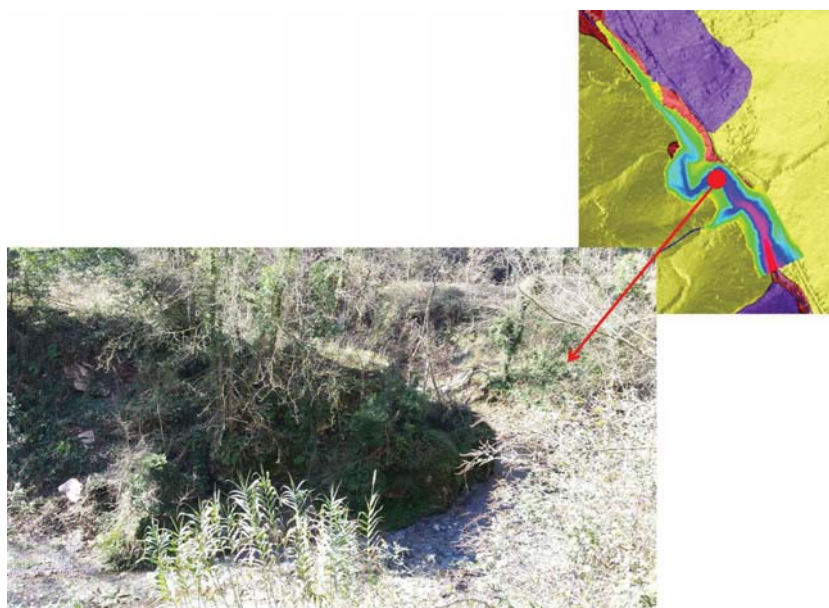
Figura A.5: Ansa del Gragnana in corrispondenza dello sbarramento Sorgnano 2

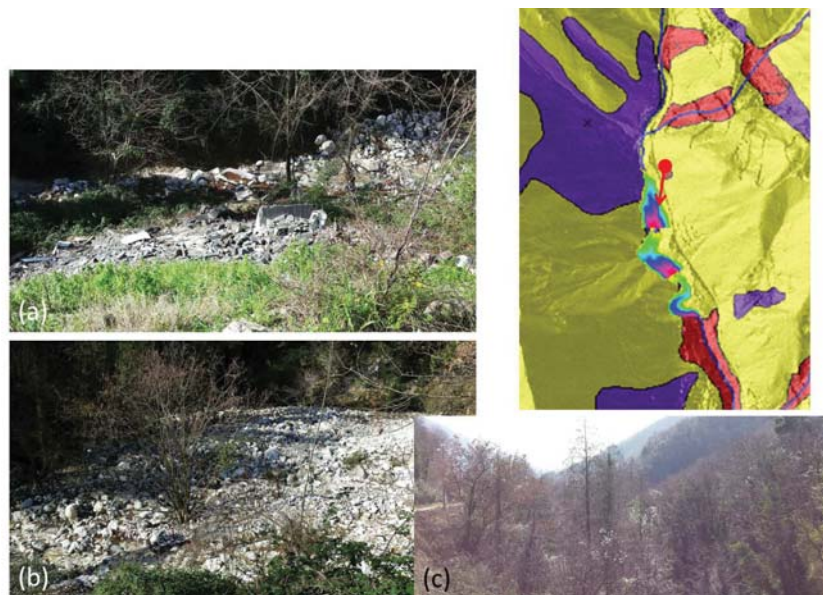
Figura A.12: Materiale grossolano in alveo e folta vegetazione sui fianchi degli invasi Pescina 1, Pescina 2, Pescina 3

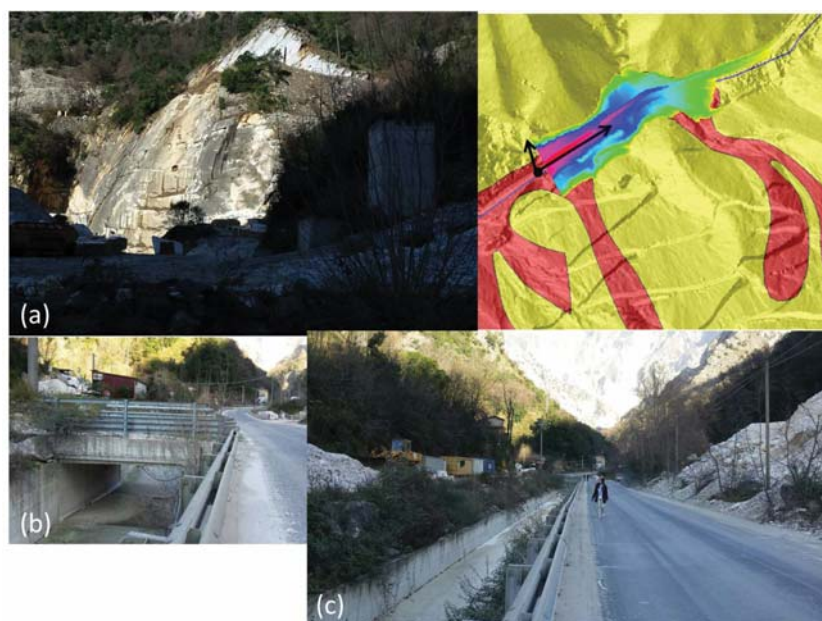
Figura A.18: Fronte di cava aperto (a) e strada al servizio delle cave (b, c) presenti in corrispondenza dello sbarramento Torano 4

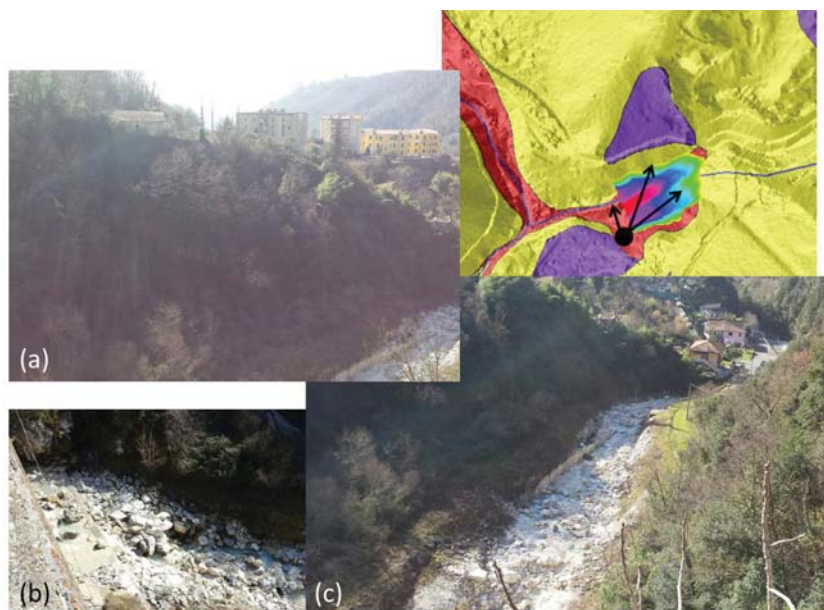
Figura A.20: Alcune immagini del bacino e dei fianchi dello sbarramento Torano 16

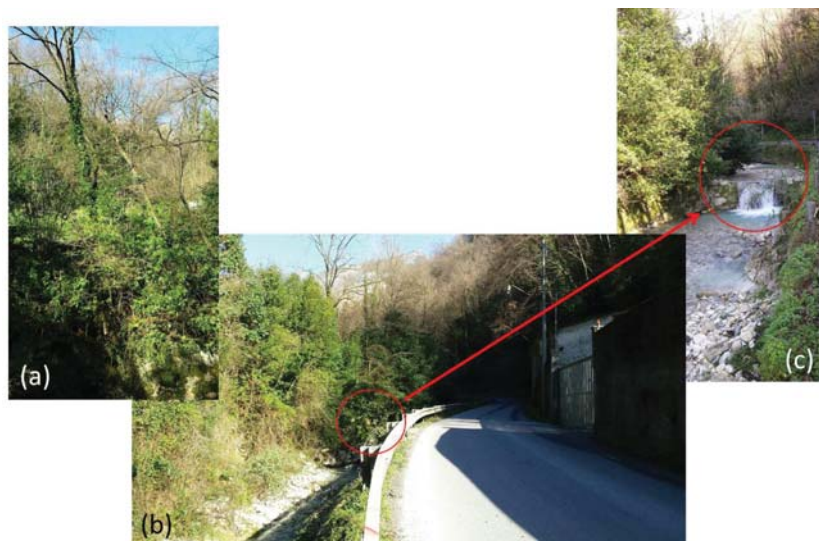
Figura A.23: Vista verso monte e del fianco sinistro del bacino Torano 15

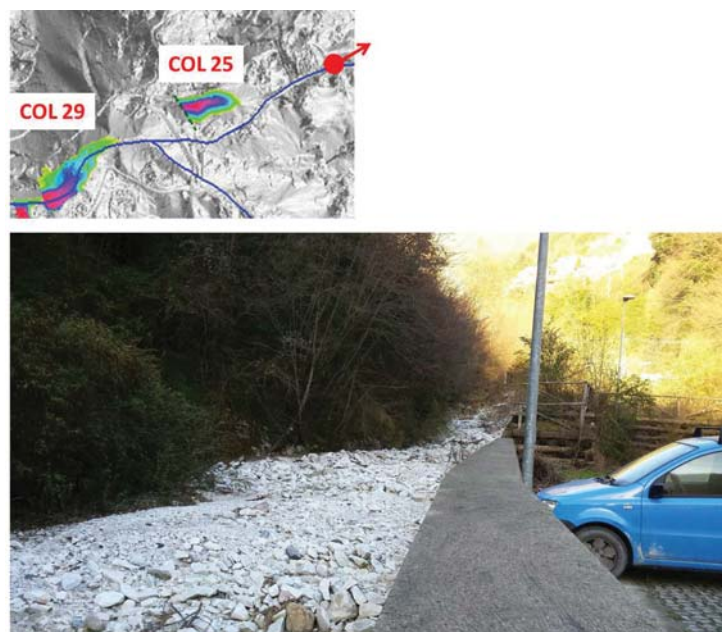
Figura A.35: Vista verso monte del tratto sottostante il paese di Colonnata, in prossimità degli invasi Colonnata 25 e Colonnata 29

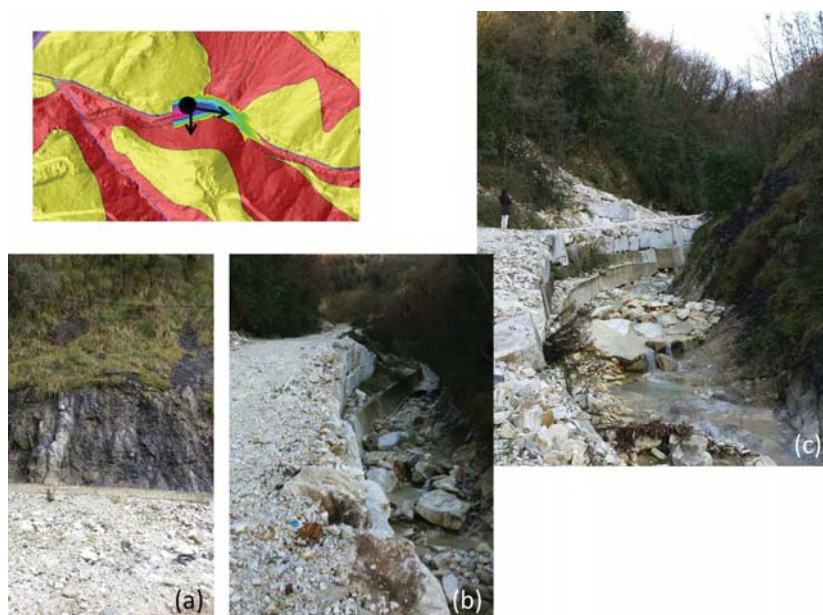
Figura A.42: Alcune immagini in corrispondenza dell'invaso Colonnata 1 (loc. Mortarola)

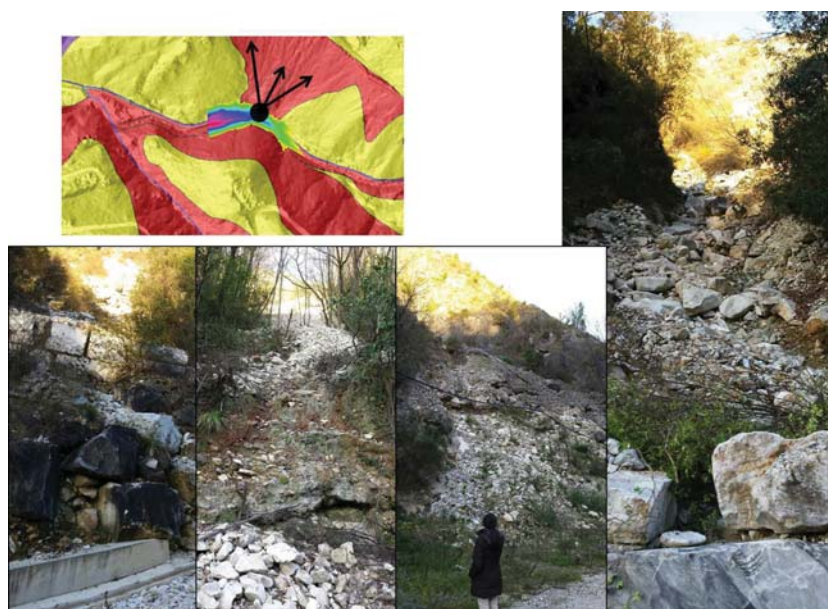
Figura A.43: Frammenti diffusi di materiale instabile proveniente dalle lavorazioni delle cave in corrispondenza dell'invaso Colonnata 1 (loc. Mortarola)
