Università degli studi di Pisa

Corso di laurea in Conservazione dei beni culturali

Tesi: Il Duomo di Carrara: vicende di restauro 1880-2008

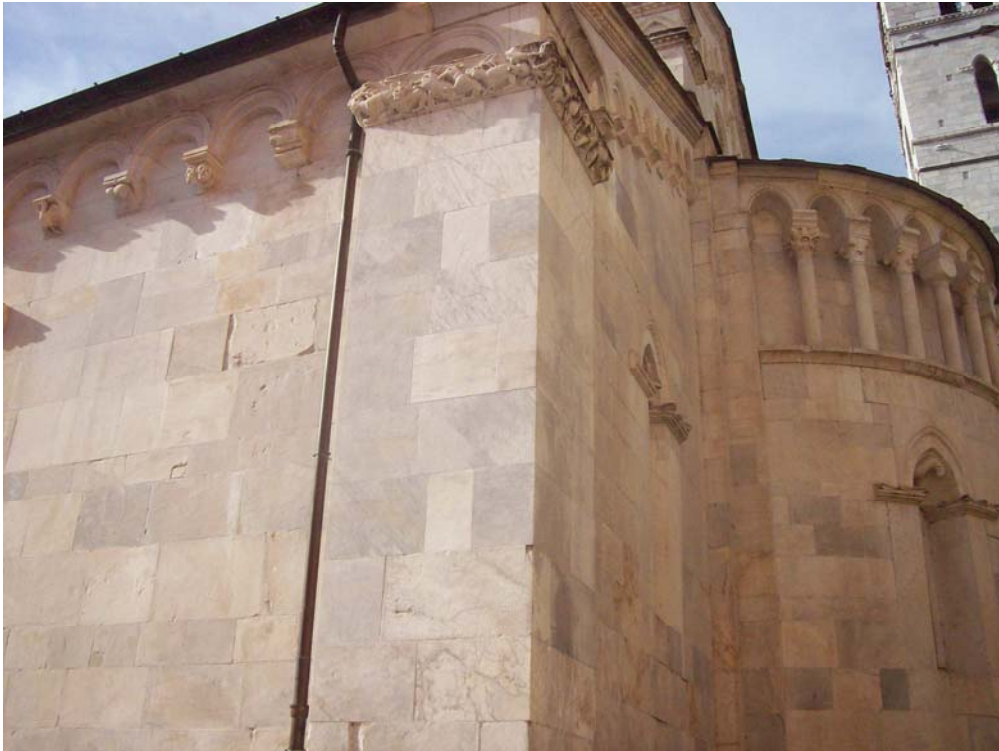
Figura 9 – Duomo di Carrara, pilastro dell'angolo sud-est. Foto dell'autore luglio 2009.

Nello specifico dell'angolo sud-est è compiuta: “*la demolizione di tutti i pezzi di marmo lesionati e loro sostituzione con altrettanti uguali; nonché la demolizione e ricollocazione in opera di tutti quegli altri sortiti da posto e facenti parte tanto del pilastro d'angolo, quanto dell'attigua cornice interposta fra lo stesso angolo e l'abside*”⁸. Nel fianco sud, parallelo alla piazza *Dentro*, viene effettuata la chiusura della finestra vicina all'*Altare dei SS. Sacramento*⁹.

A): Demolizione di tutti i pezzi di marmo lesionati e loro sostituzione con altrettanti uguali; nonché con la demolizione e ricollocazione in opera di tutti quegli sortiti da posto e facenti parte tanto del pilastro d'angolo, quanto dell'attigua cornice interposta fra lo stesso angolo e l'abside.

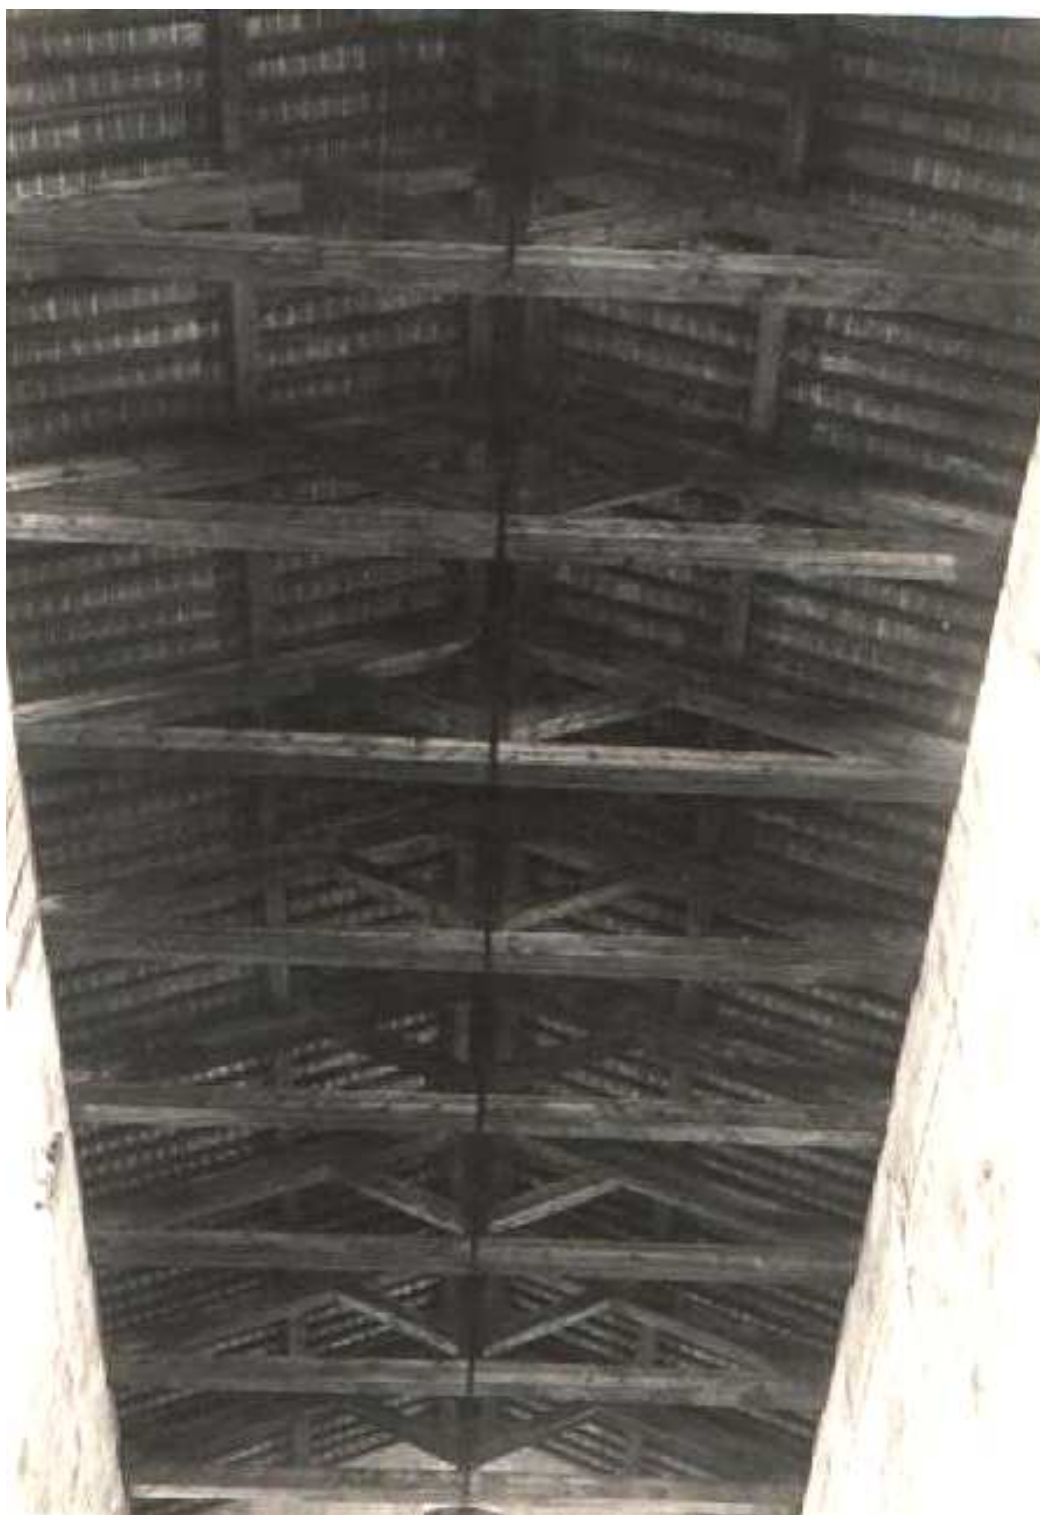
Figura 15 – Duomo di Carrara, copertura in capriate di cemento armato rivestite in legno al 1948. Foto del 1948, Archivio fotografico della Soprintendenza per il patrimonio storico, artistico ed etnoantropologico e per i beni architettonici e del paesaggio per le province di Pisa e Livorno.

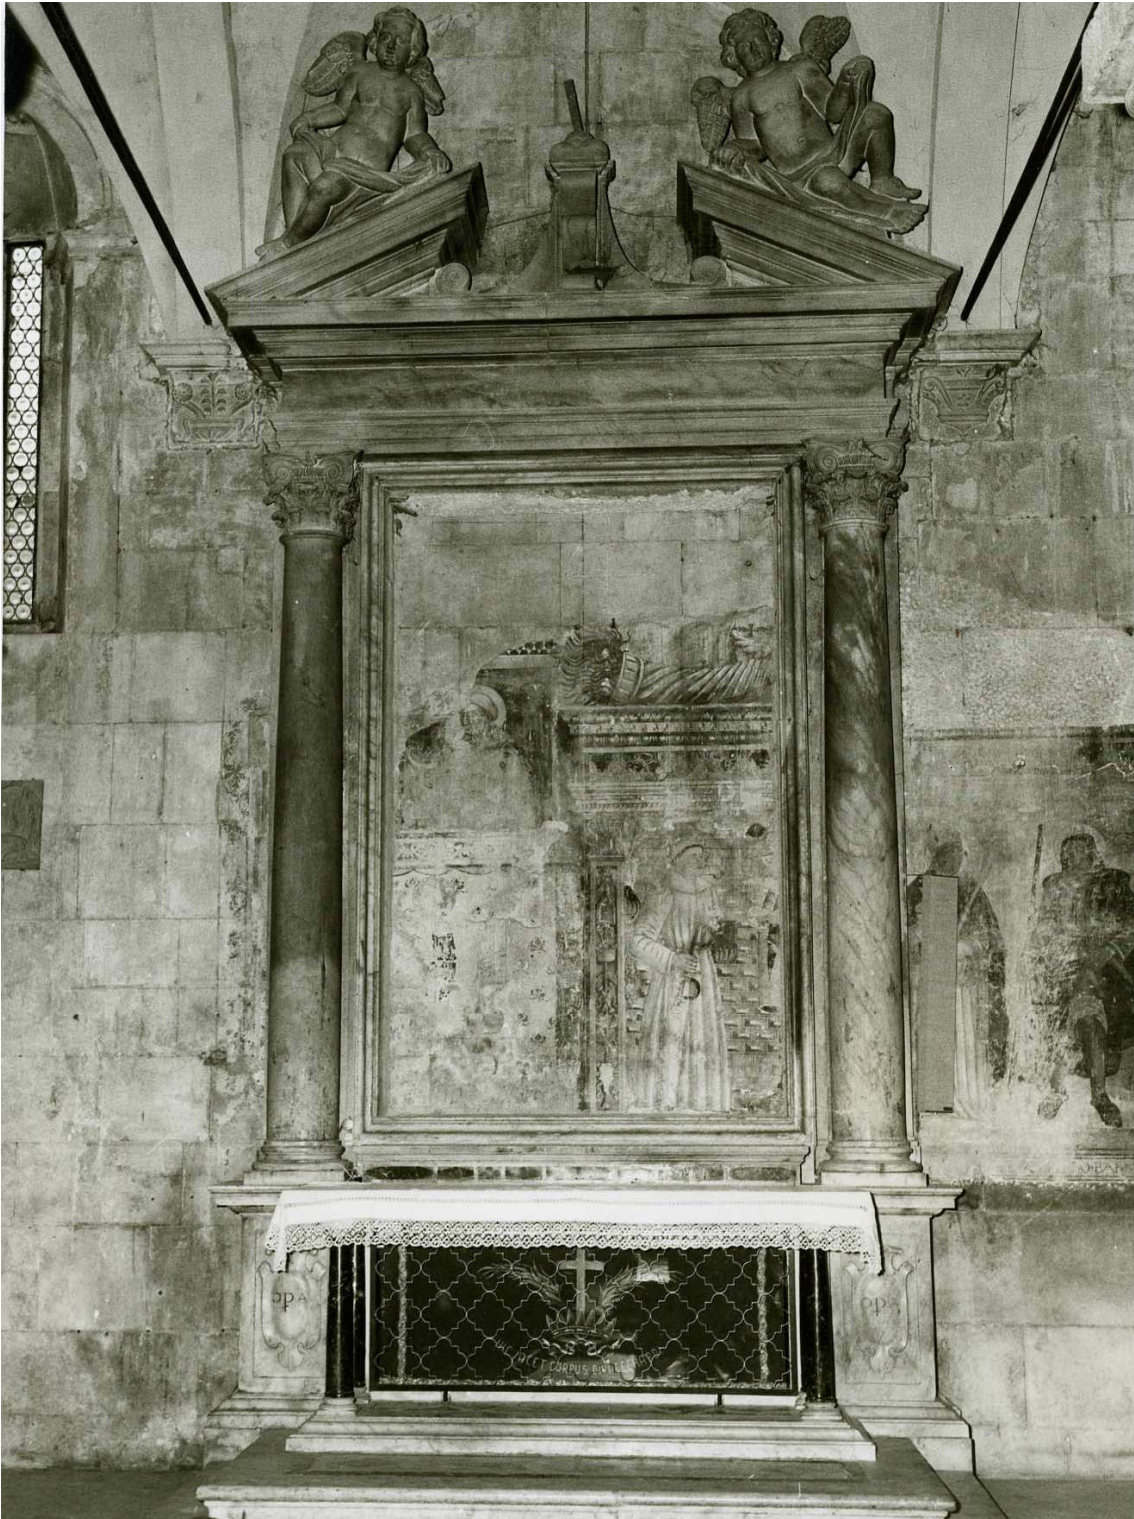
Figura 23 – Duomo di Carrara, Altare di S. Isidoro Agricola, sec. XVII, (navata destra). Foto del 1946, Archivio parrocchiale del Duomo di Carrara.

In data 1880 la disposizione degli altari è la seguente (*Figura 19*): partendo dall'inizio della navata destra, composta da otto campate con volte a crociera, si incontra, accanto al portale di S. Giovanni, l'*Altare di S. Isidoro Agricola* (*Figura 23*), eretto nel 1639¹⁴, composto, ai lati, da due colonne di marmo bianco scanalate con capitelli corinzi che sorreggono un fastoso timpano con gloria di angeli; e corredato da una grande tela dipinta ad olio raffigurante *S. Isidoro in preghiera* di autore ignoto. Sulla mensa, compare un ricchissimo ciborio decorato con teste d'angelo e cornucopie e recante l'iscrizione: DAT DE RORE COELI ET DE PINGUEDINE TERRAE. Il paliotto di marmo bianco, intarsiato a motivi geometrici e floreali in rosso di Francia, e ai lati, nelle basi delle colonne sono presenti dei bassorilievi con gli emblemi agricoli e con i buoi aggiogati¹⁵. Procedendo nella navata si incontra l'*Altare di S. Genesio Martire*, (*Figura 24*) realizzato nel Seicento e caratterizzato da due colonne in marmo bianco venato con capitelli corinzi e corredato da una mensa decorata ad intarsio e sorretta da esili colonne¹⁶. Sulla parete alla destra dell'*Altare di S. Genesio* sono raffigurati ad affresco *S. Ceccardo Vescovo e Martire* in abiti pontificali e *S. Rocco*, entrambe pitture di autore ignoto e risalenti al sec. XV¹⁷.

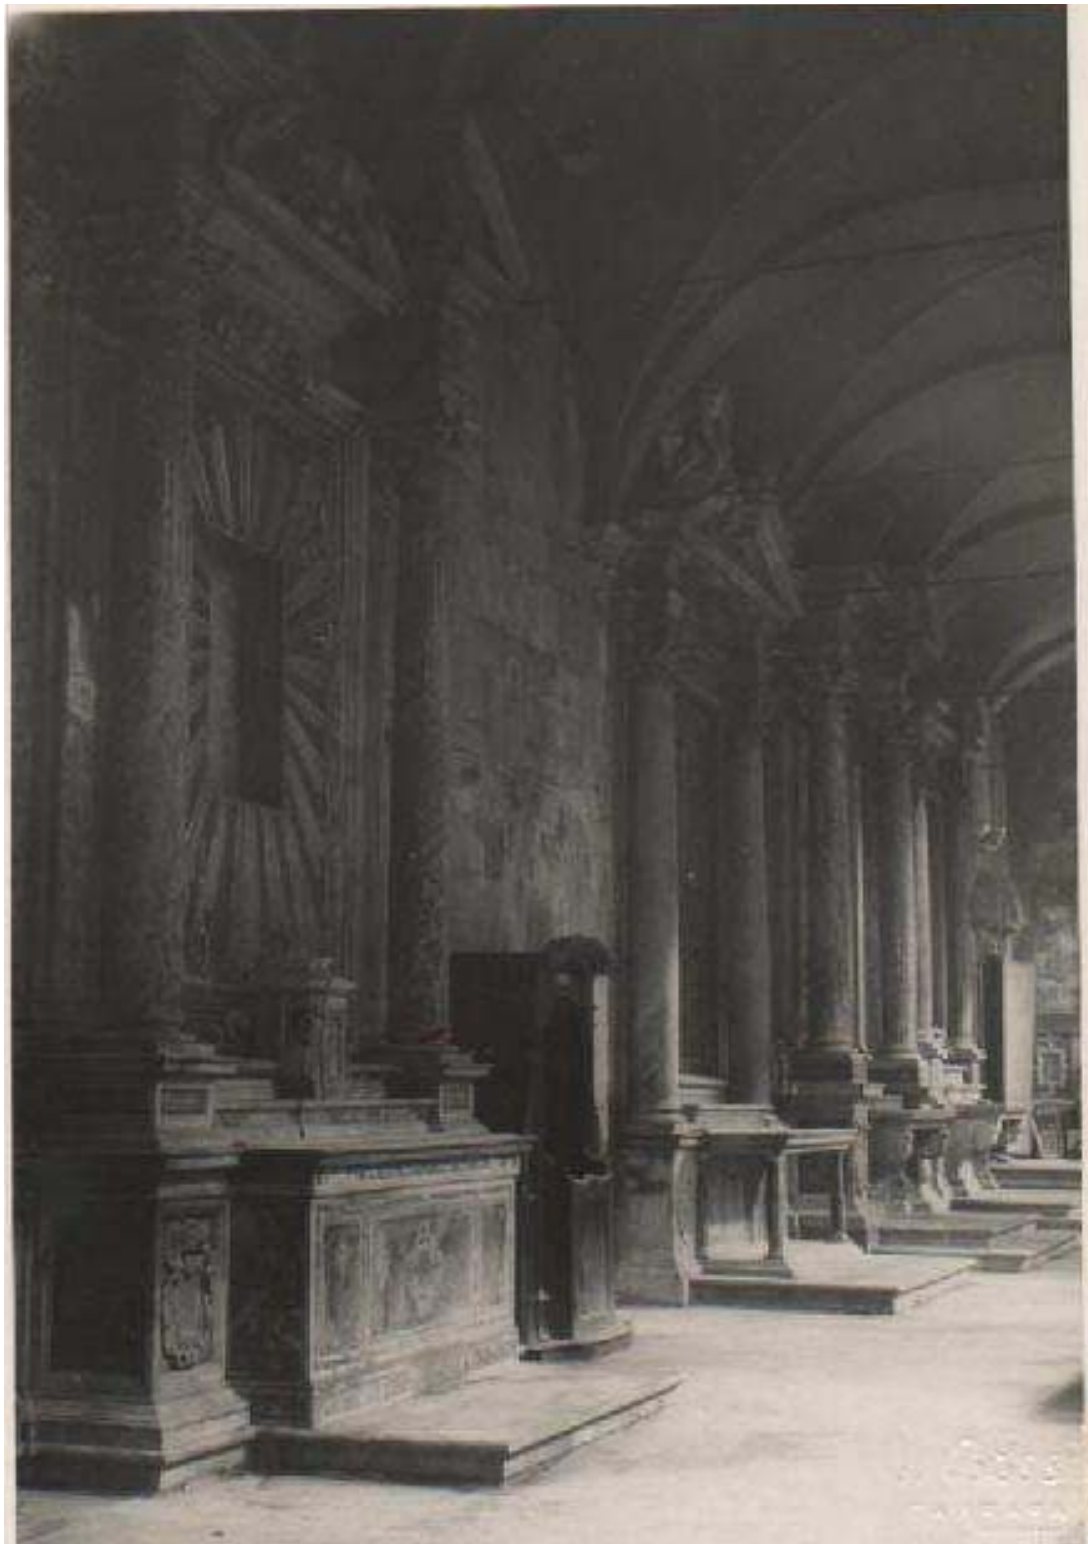
Figura 27 – Duomo di Carrara, Altare dell'Annunziata, sec. XV-XVII, (navata sinistra) controfacciata. Foto dell'autore, Luglio 2009

All'inizio della navata sinistra, scandita da otto campate con volte a crociera, compare l'*Altare dell'Annunziata* (Figura 27), che presenta elementi di stili differenti dovuti ai rifacimenti e alle modificazioni cui è sottoposto nel corso dei secoli e che ne alterano la struttura primitiva³¹.

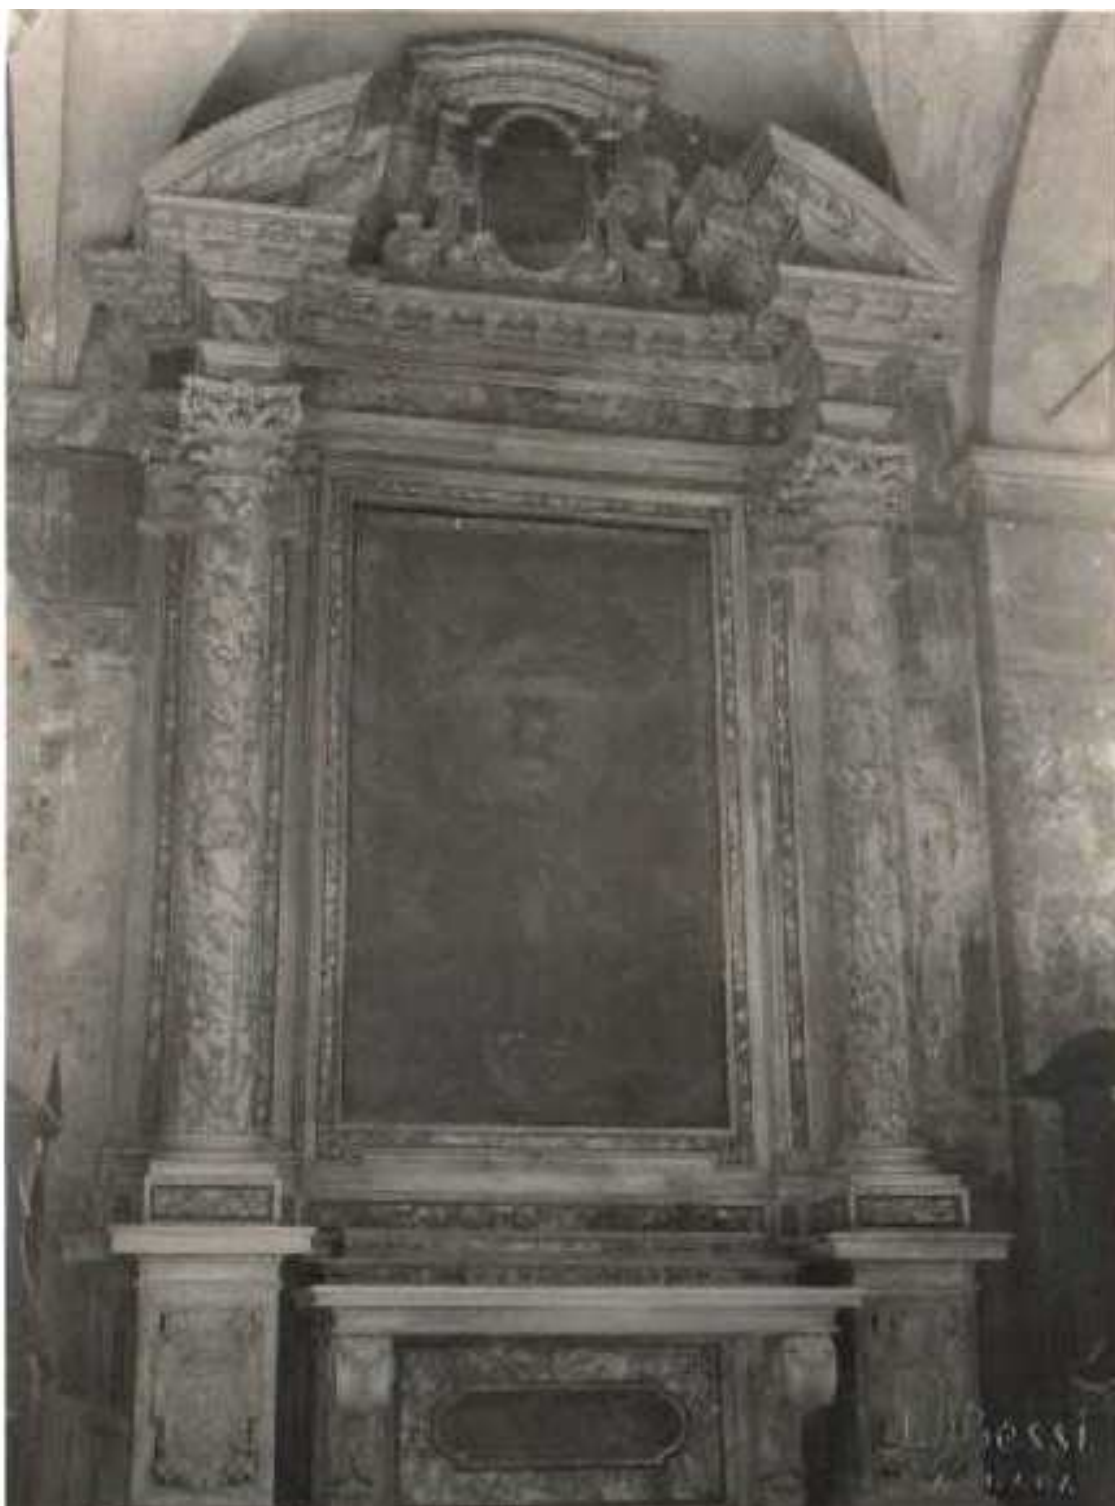
Figura 28 – Duomo di Carrara, Altari navata sinistra; in primo piano l'Altare della Madonna del Popolo, risalente al sec. XVII. Foto del 1946, Archivio parrocchiale del Duomo di Carrara.

Segue l'*Altare della Madonna del Popolo*³⁴ (Figura 28) che risale al Seicento ed è composto da due colonne in rosso di Francia su cui è impostato un tormentato timpano spezzato, che tiene al centro, su lastra in marmo scuro, la scritta: HUMILIA RESPICIT. La mensa è ricca di intarsi in onici che disegnano vari motivi geometrici. Nella tela del suddetto altare è raffigurata una *Madonna con il Bambino* realizzata nell'Ottocento da Angelo Sassella, insegnante all'Accademia di Carrara; sotto di essa compare una lapide marmorea che anticamente va a decorare la porta Ghibellina della cinta muraria della città e su cui è scolpita la scritta: POSTA SEI QUI E SIA NOTO A CIASCUN, VERGINE SANTA, CHE CI LIBERASTI DALLA PESTE³⁵.

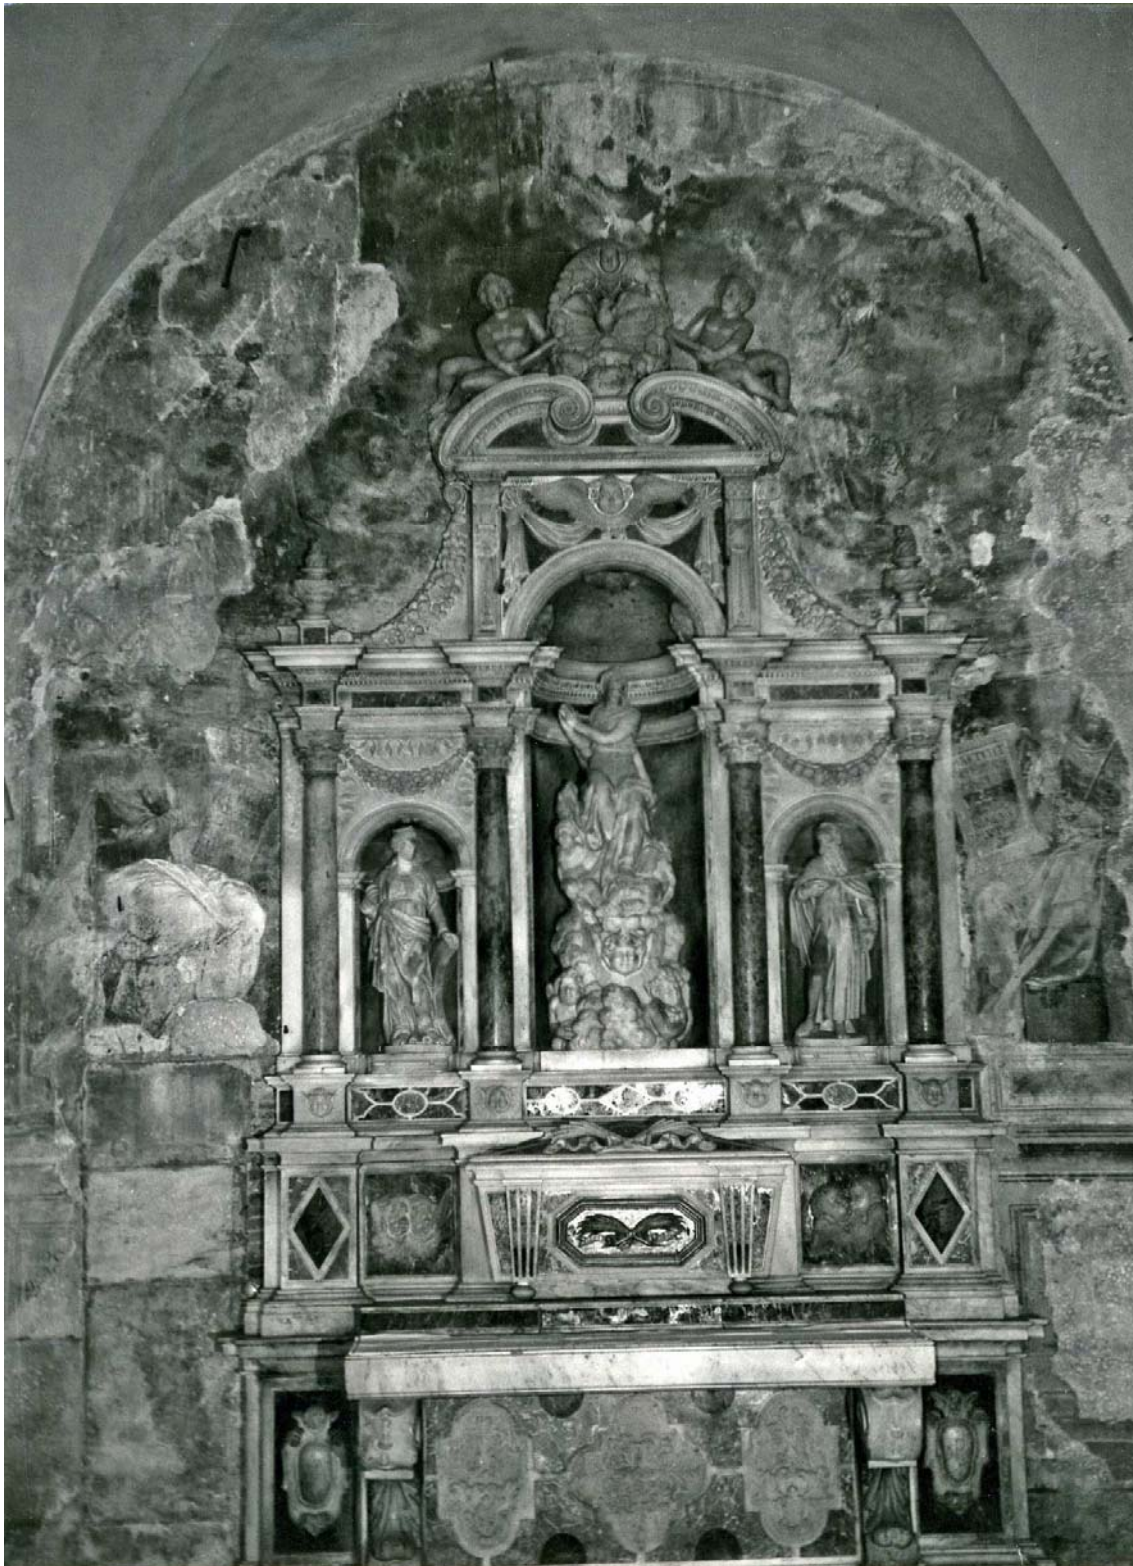
Figura 29- Duomo di Carrara, Altare dell'Immacolata Concezione, sec. XVII, (navata sinistra). Foto del 1946, Archivio parrocchiale del Duomo di Carrara.

Procedendo nella navata sinistra si incontra l'*Altare dell'Immacolata Concezione* (Figura 29) eretto nel 1656³⁷ e in ricchissimo stile seicentesco, con colonne di breccia a capitelli corinzi, contenente una tela ad olio rappresentante l'*Immacolata* di autore ignoto; il paliotto in marmo nero reca la seguente iscrizione: D. O. M MICHAEL Q . STEPHANI LOMBARDELLI CARRARIENSIS – IN SUI AC SUE FAMILIE DEVOTIONEM – EREXIT ET DONAVIT – CUM ONERE CELEBRANDI QUOLIBET MENSE MISSAS XLV- A TRIBUS CAPPELLANIS AD NUTUM AMOVIBILUS – PROUT IN SUO TESTAMENTO ANNO MDCLVI³⁸.

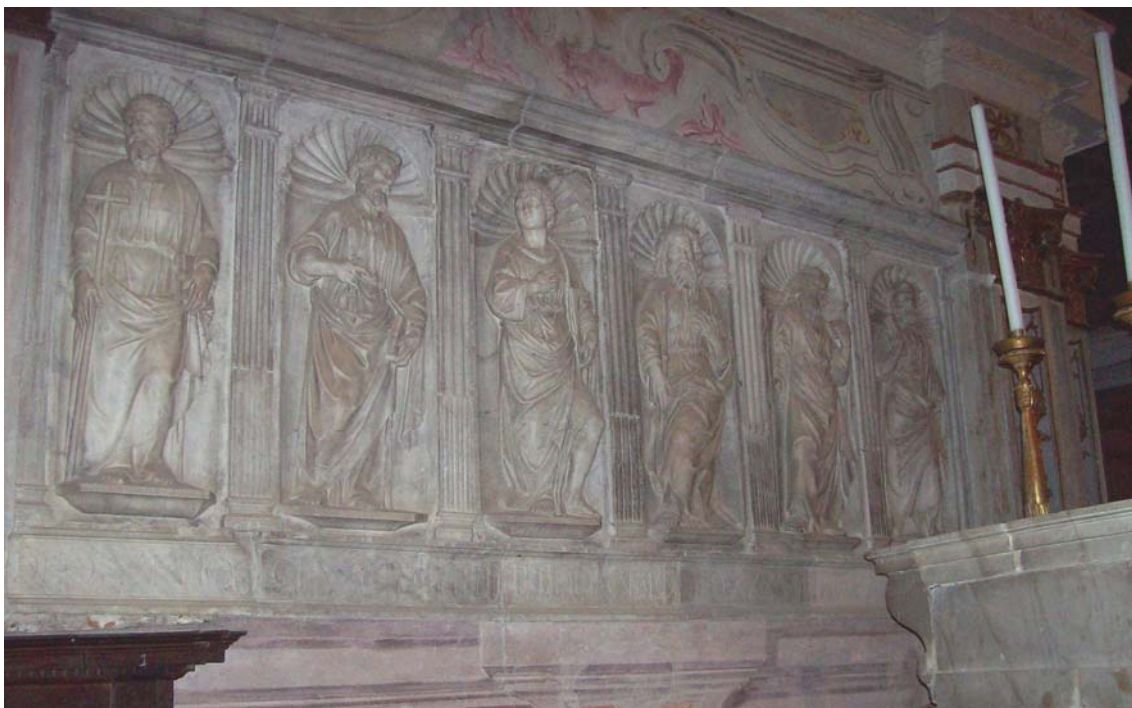
Figura 31 – Duomo di Carrara, parapetto del coro, 1534. Foto del 1948, Archivio fotografico della Soprintendenza per il patrimonio storico, artistico ed etnoantropologico e per i beni architettonici e del paesaggio per le province di Pisa e Livorno.

Nel 1534 l'Opera di Santa Maria di Carrara, con il consenso del Priore Martino Civitali⁴⁹, commissiona al maestro Domenico Del Sarto il *parapetto del coro* (Figura 31) della Chiesa di S. Andrea, mentre l'esecuzione degli stalli lignei, in legno di noce, di castagno e di pioppo, viene affidata al maestro legnaiolo Bartolomeo del fu Vincenzo di Rosa da

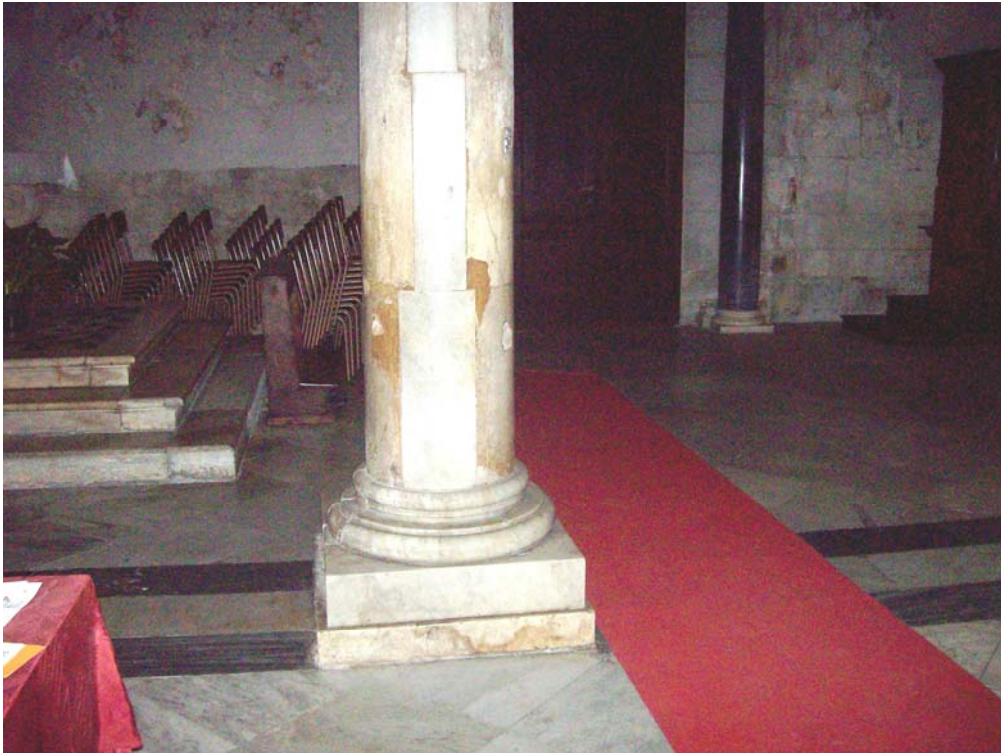
Figura 39 – Duomo di Carrara, prima colonna sinistra della navata centrale, restaurata in seguito all'intervento di rimozione della cantoria marmorea settecentesca. Foto dell'autore, Gennaio 2009.

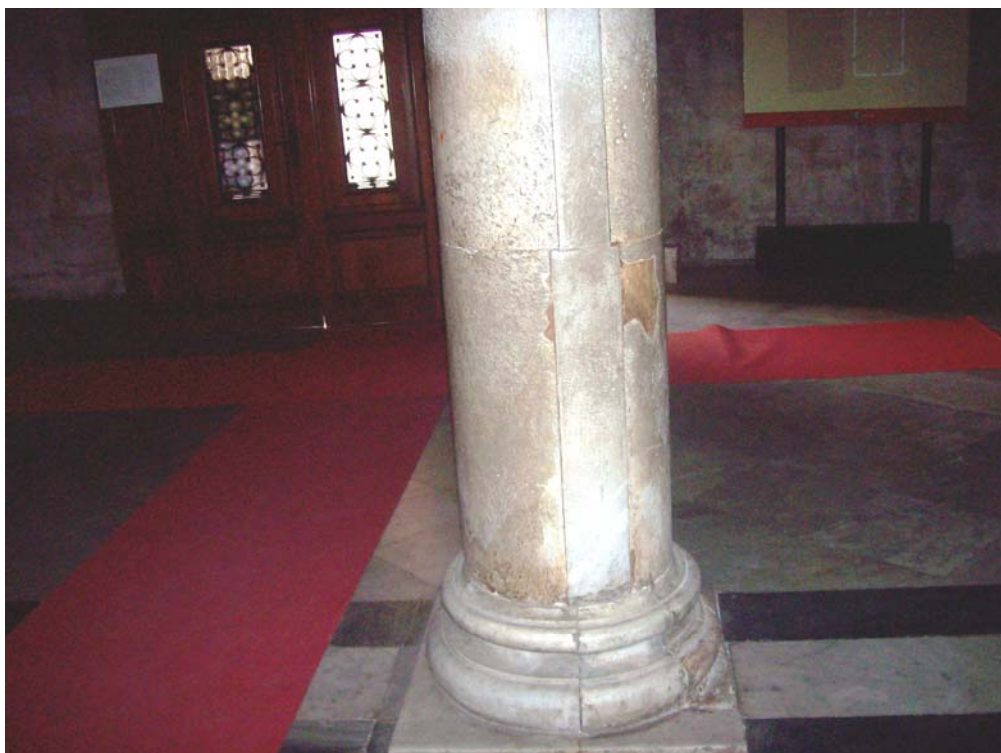
Figura 40 - Duomo di Carrara, prima colonna destra della navata centrale, restaurata in seguito all'intervento di rimozione della cantoria marmorea settecentesca. Foto dell'autore, Gennaio 2009.

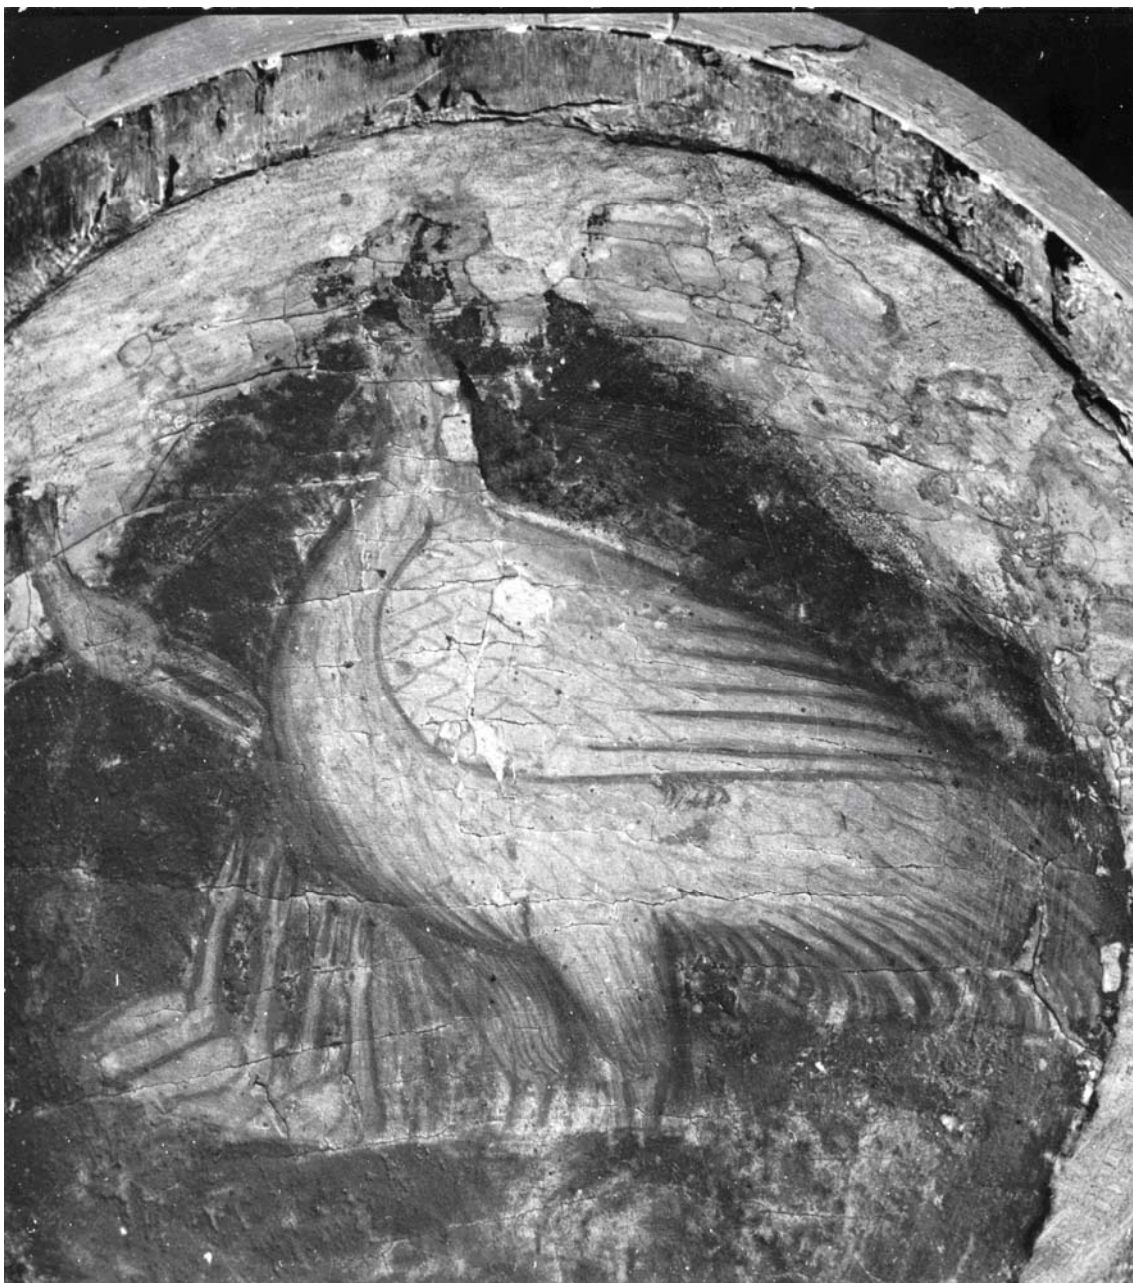
Figura 66 – Duomo di Carrara, Croce lignea sec. XIV, restauro del 1955-1961, della restauratrice Nicola Carusi, presso il Gabinetto di restauro del Museo di S. Matteo, operazione di rimozione del rinforzo settecentesco in tavole di castagno. Foto del 1957 fondo Carusi, Dipartimento di Storia delle Arti di Pisa.

In seguito si opera nel risanamento del supporto deteriorato attraverso l'eliminazione, nel retro della tavola originale, delle tavole di castagno di grosso spessore, ossia del rinforzo risalente al restauro del Settecento²⁸ (*Figura 66*).

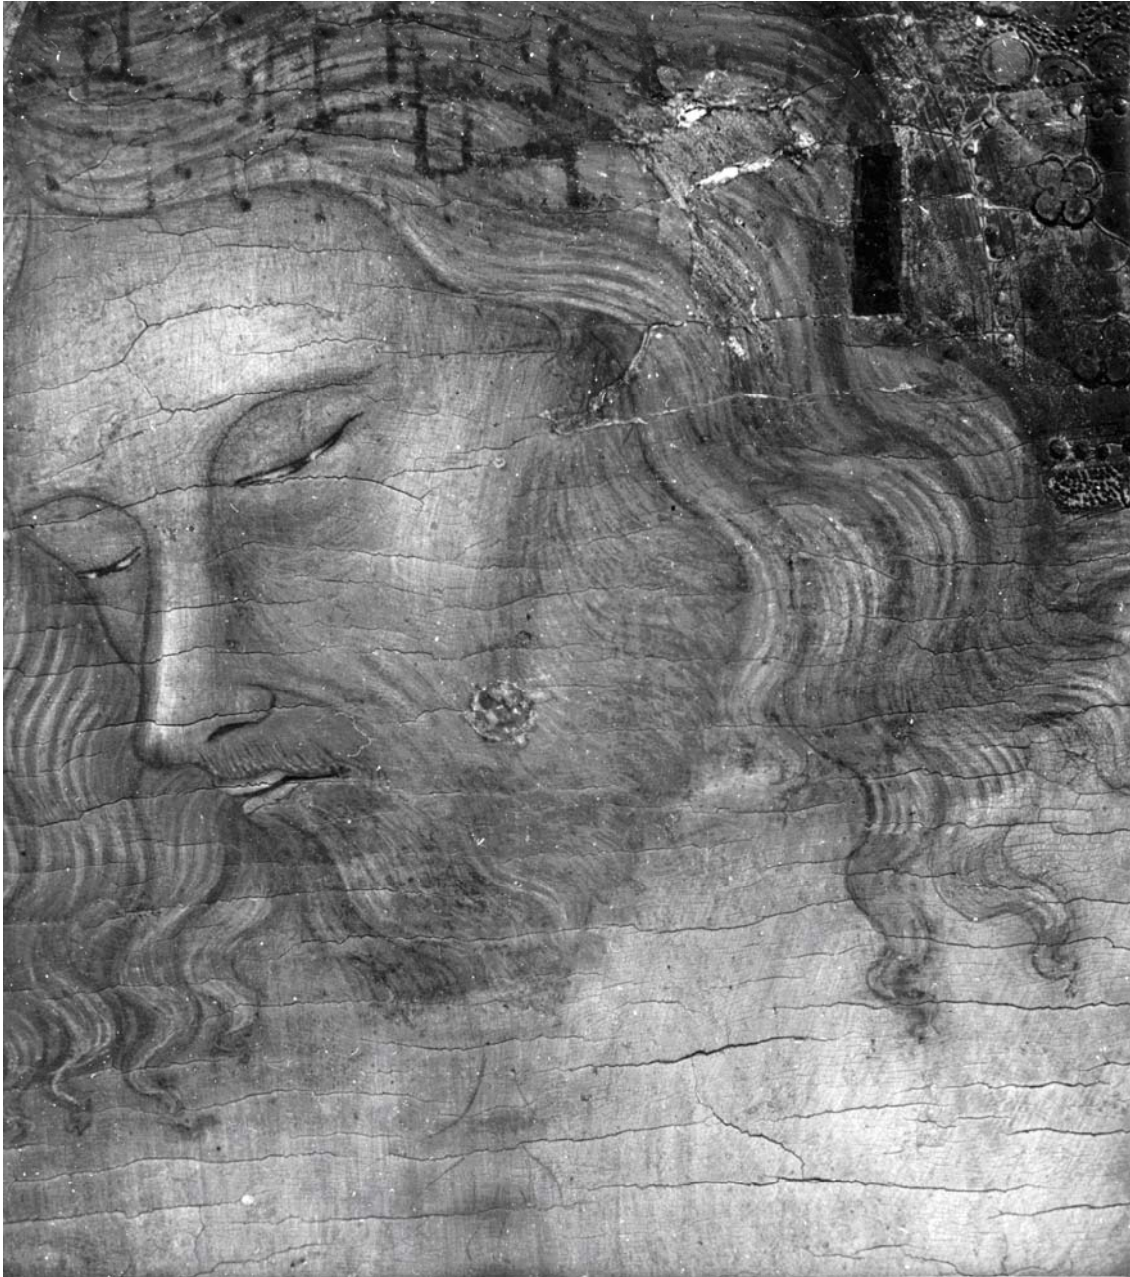
Figura 67 – Duomo di Carrara, Croce lignea sec. XIV, restauro del 1955-1961, della restauratrice Nicola Carusi, presso il Gabinetto di restauro del Museo di S. Matteo, particolare della cimasa circolare prima dell'intervento di restauro. Foto del 1957, Fondo Carusi, Dipartimento di Storia delle Arti di Pisa.

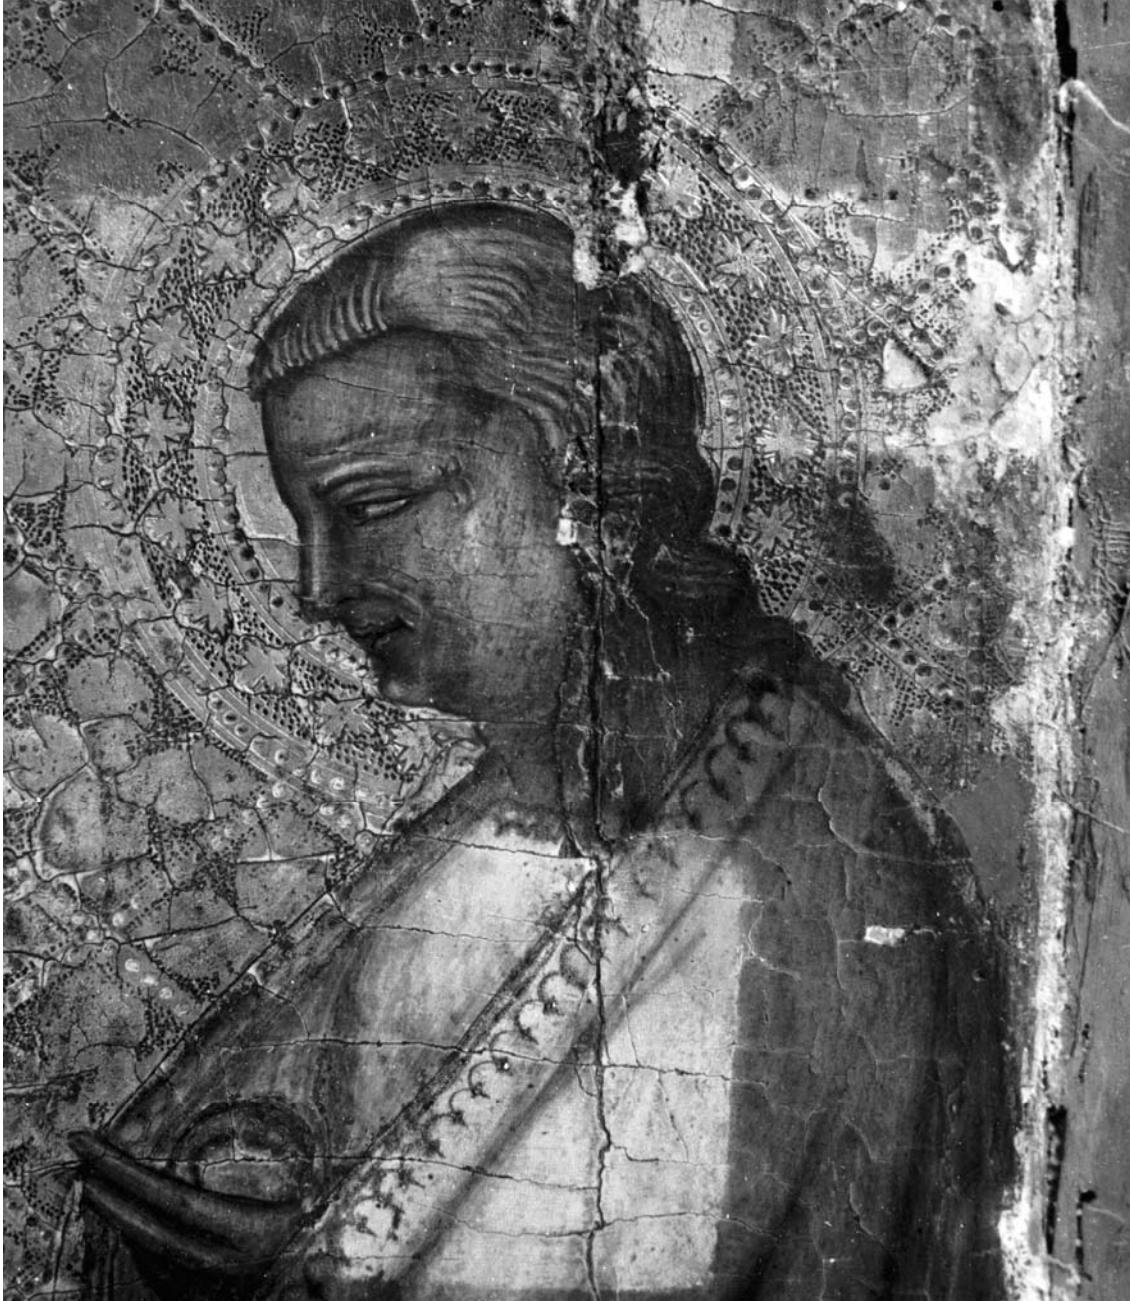
Figura 69 – Duomo di Carrara, Croce lignea sec. XIV, restauro del 1955-1961, della restauratrice Nicola Carusi, presso il Gabinetto di restauro del Museo di S. Matteo, prove di pulitura. Foto del 1957, Fondo Carusi, Dipartimento di Storia delle Arti di Pisa.

Per quanto riguarda l'intervento sulla superficie dipinta, si procede con il consolidamento dei vari distacchi del colore³⁶, probabilmente con iniezioni di collanti proteici, e si decide di mantenere la ricostruzione settecentesca delle figure degli Evangelisti con i relativi simboli, raffigurati nella cartella lobata dell'estremità del braccio destro, allo scopo di fornire una testimonianza del "cattivo restauro settecentesco"³⁷. Si rimuovono a microscopio ridipinture e la vernice, mettendo in evidenza una conservazione del colore quasi perfetta su tutta la superficie pittorica³⁸ (*Figura 69; Figura 71; Figura 72; Figura 73*).

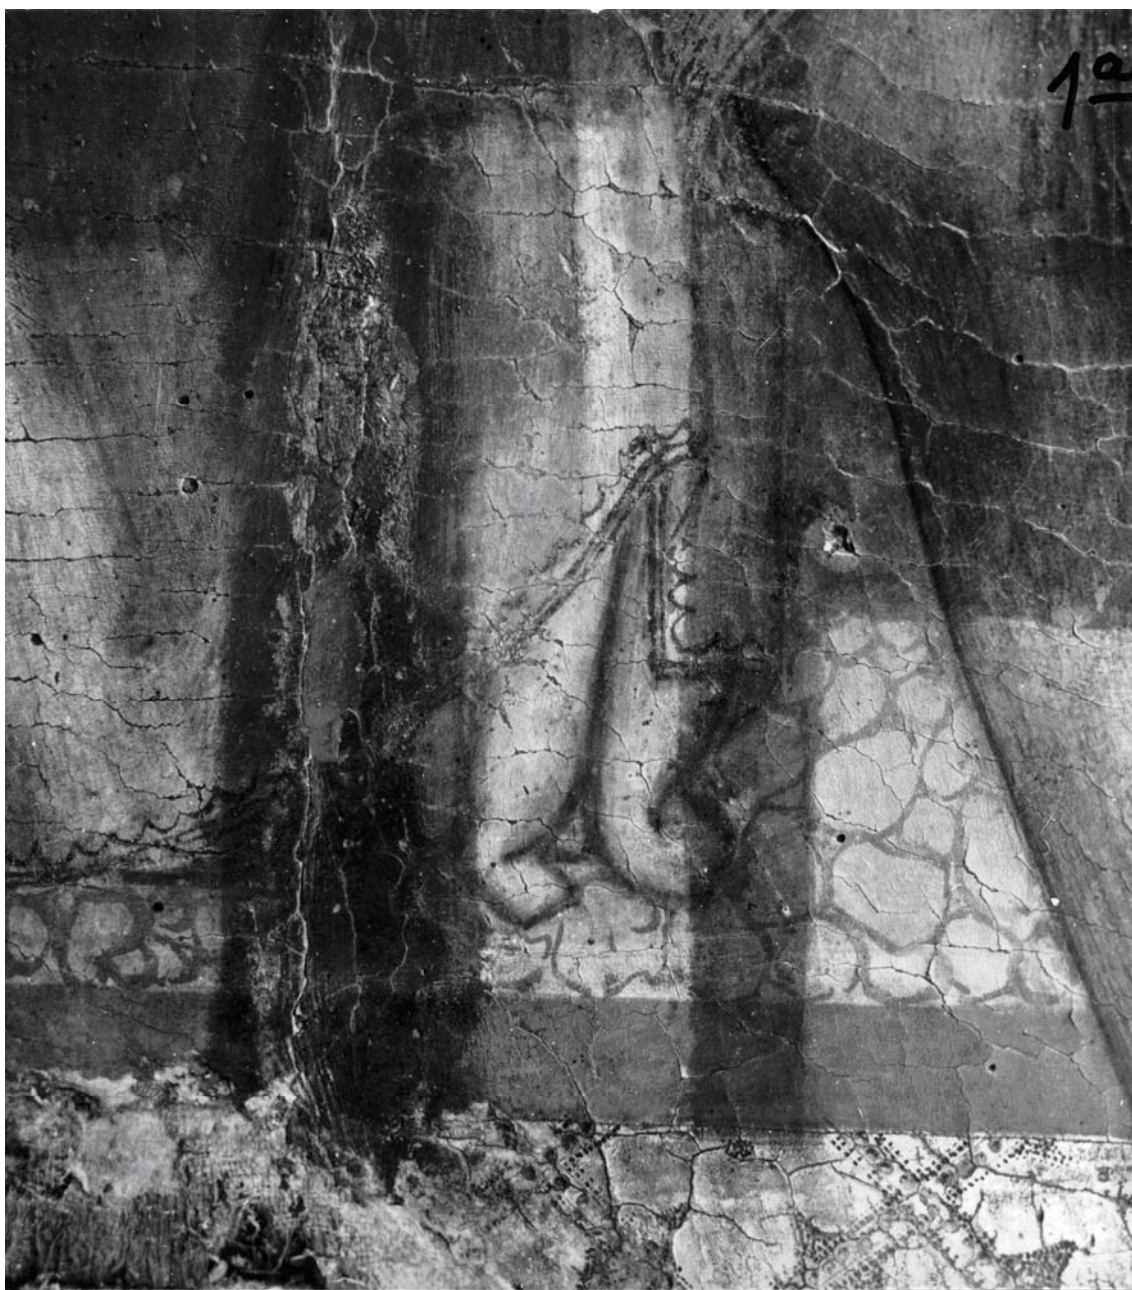
Figura 70 – Duomo di Carrara, Croce lignea sec. XIV, restauro del 1955-1961, della restauratrice Nicola Carusi, presso il Gabinetto di restauro del Museo di S. Matteo, prova di pulitura nella figura di S. Giovanni. Foto del 1957, Fondo Carusi, Dipartimento di Storia delle Arti di Pisa.

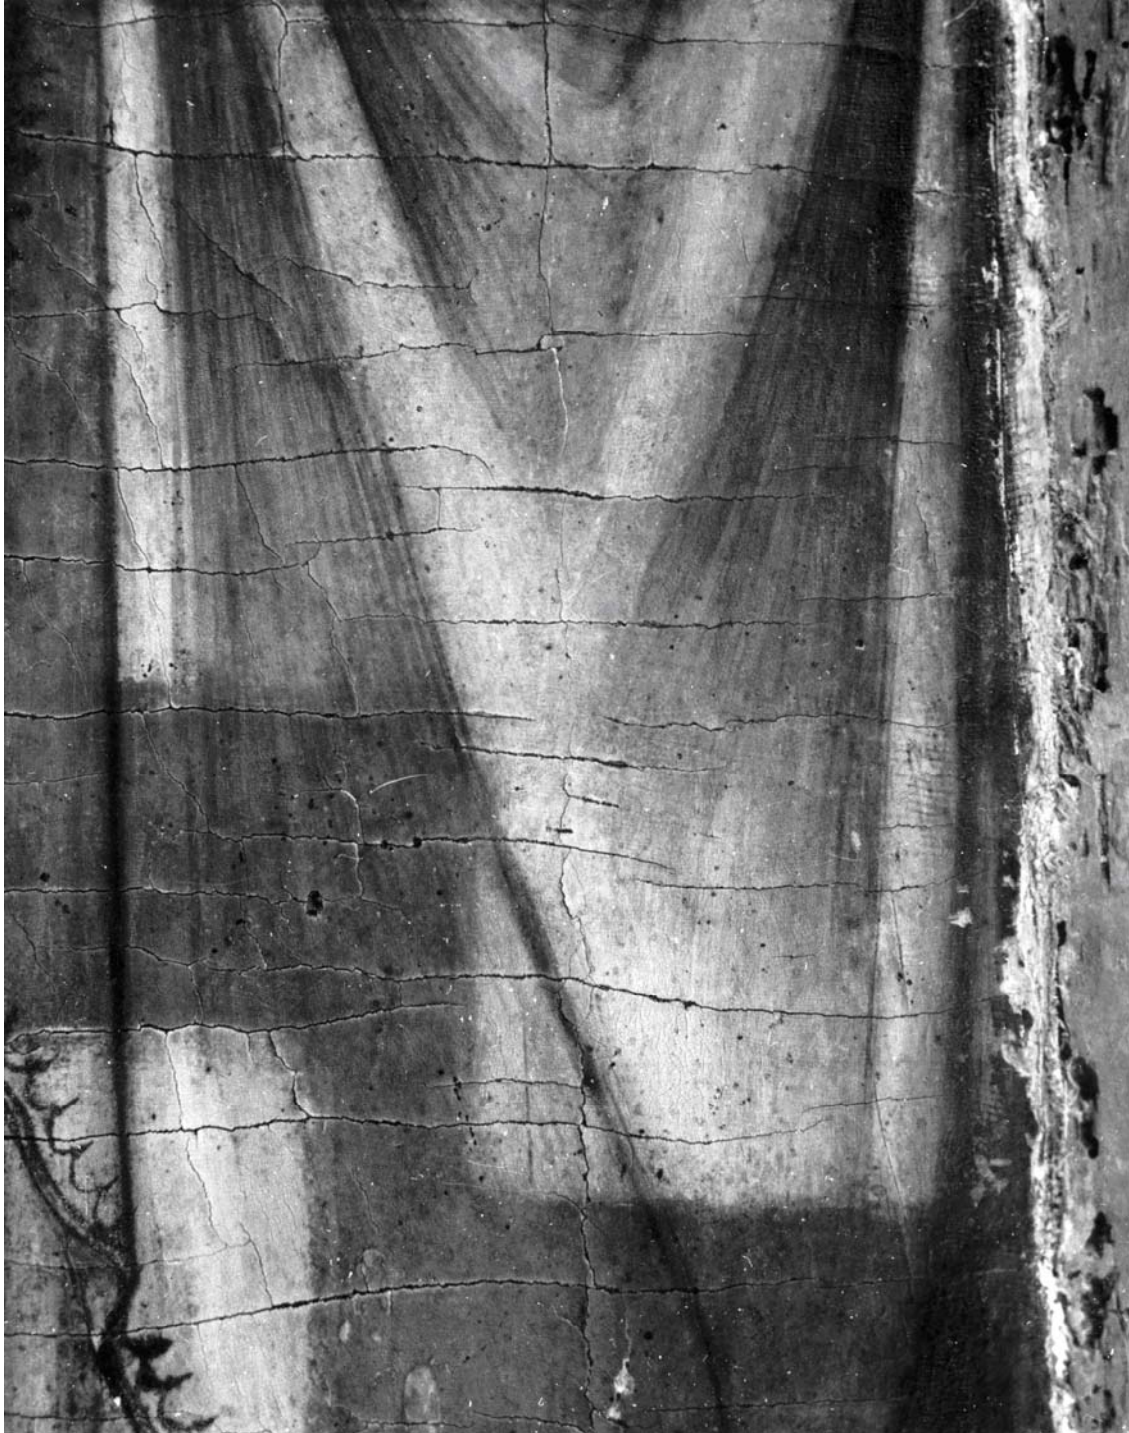
Figura 71 - Duomo di Carrara, Croce lignea sec. XIV, restauro del 1955-1961, della restauratrice Nicola Carusi, presso il Gabinetto di restauro del Museo di S. Matteo, prova di pulitura della veste di S. Giovanni. Foto del 1957, Fondo Carusi, Dipartimento di Storia delle Arti di Pisa.

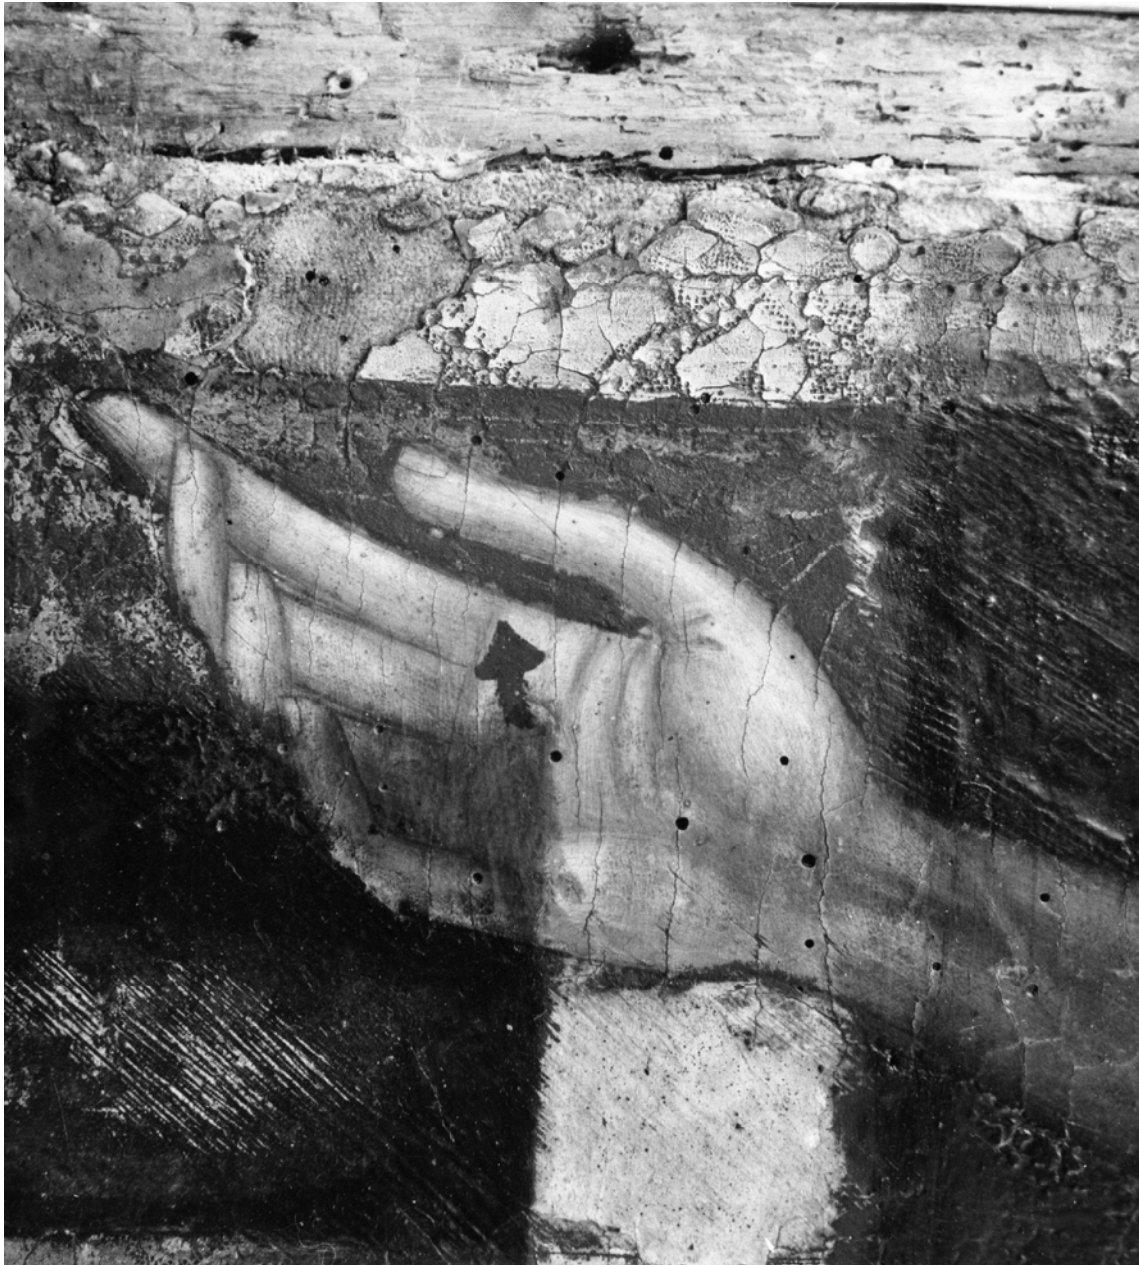
Figura 72 – Duomo di Carrara, Croce lignea sec. XIV, restauro del 1955-1961, della restauratrice Nicola Carusi, presso il Gabinetto di restauro del Museo di S. Matteo, prova di pulitura nella veste della Vergine. Foto del 1957, Fondo Carusi, Dipartimento di Storia delle Arti di Pisa.
