Università degli studi di Pisa

Corso di laurea in Conservazione dei beni culturali

Tesi: Il Duomo di Carrara: vicende di restauro 1880-2008

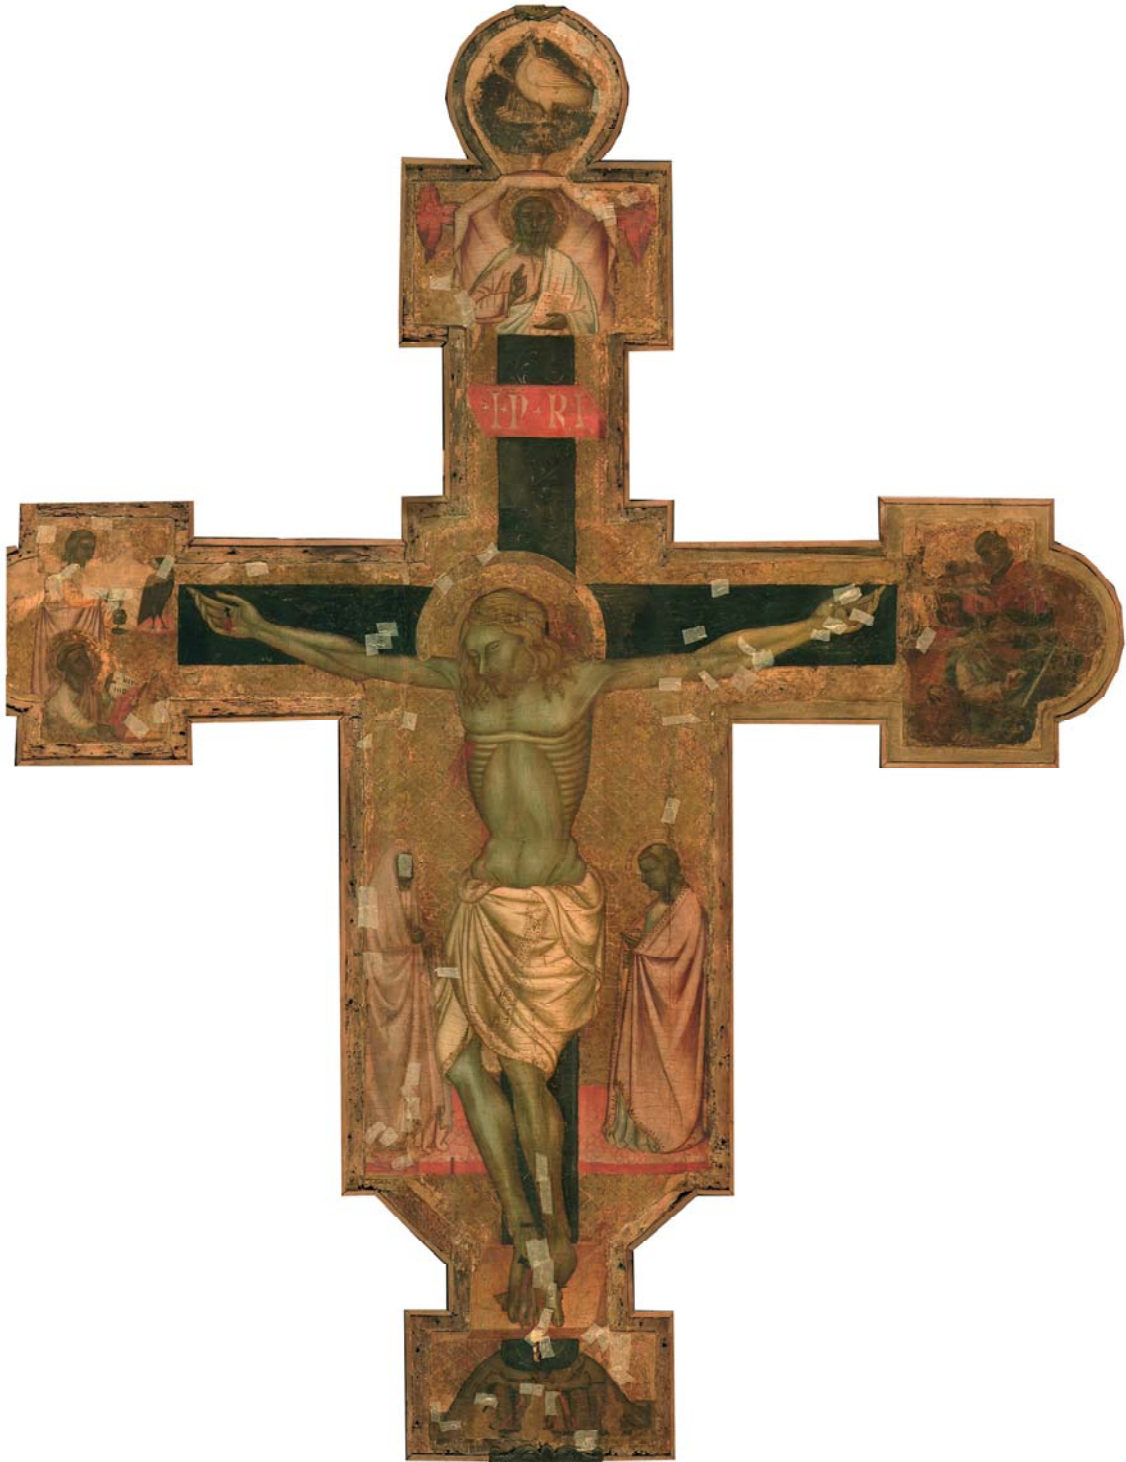
Figura 74 – Duomo di Carrara, Croce lignea sec XIV, restauro del 2006-2008 del laboratorio Lo Studiolo di Lucca, fase di risanamento del supporto, velinatura protettiva della superficie pittorica. Foto del 2006 del laboratorio di restauro Lo Studiolo di Lucca.

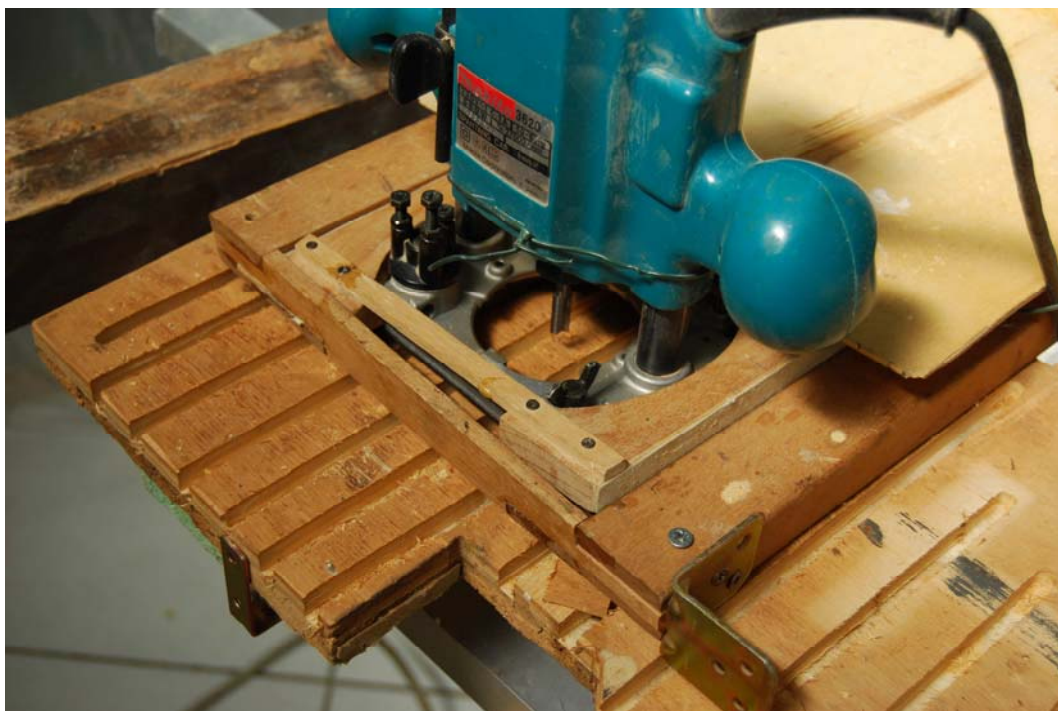
Figura 75 – Duomo di Carrara, Croce lignea sec XIV, restauro del 2006-2008 del laboratorio Lo Studiolo di Lucca, rimozione del pannello in compensato marino dal retro del supporto originale. Foto del 2006 del laboratorio di restauro Lo Studiolo di Lucca.

Il compensato marino per quanto detto, rappresenta un elemento improprio e oggettivamente dannoso.

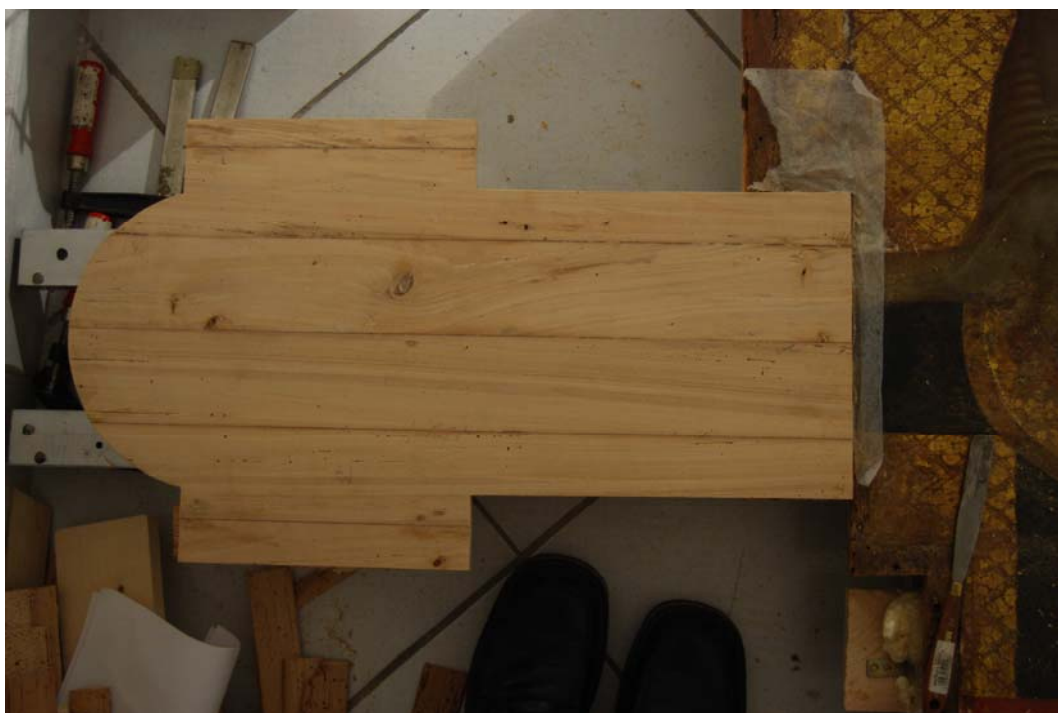
Figura 76 – Duomo di Carrara, Croce lignea sec XIV, restauro del 2006-2008 del laboratorio Lo Studiolo di Lucca, fase di risanamento del supporto, ricostruzione del supporto del braccio destro. Foto del 2006 del laboratorio di restauro Lo Studiolo di Lucca.

Il braccio destro della *Croce*, una volta rimosso, viene sottoposto ad un intervento di asportazione del legno deteriorato del supporto mediante l'uso di sgorbie e pialluzze³⁰; in seguito viene interamente sostituito da un doppio strato di compensato marino incollato su una tela di rinforzo che a sua volta è incollata con colla proteica e farina sul retro della tela originale del braccio destro su cui sopravvivono porzioni di cromia originale³¹.

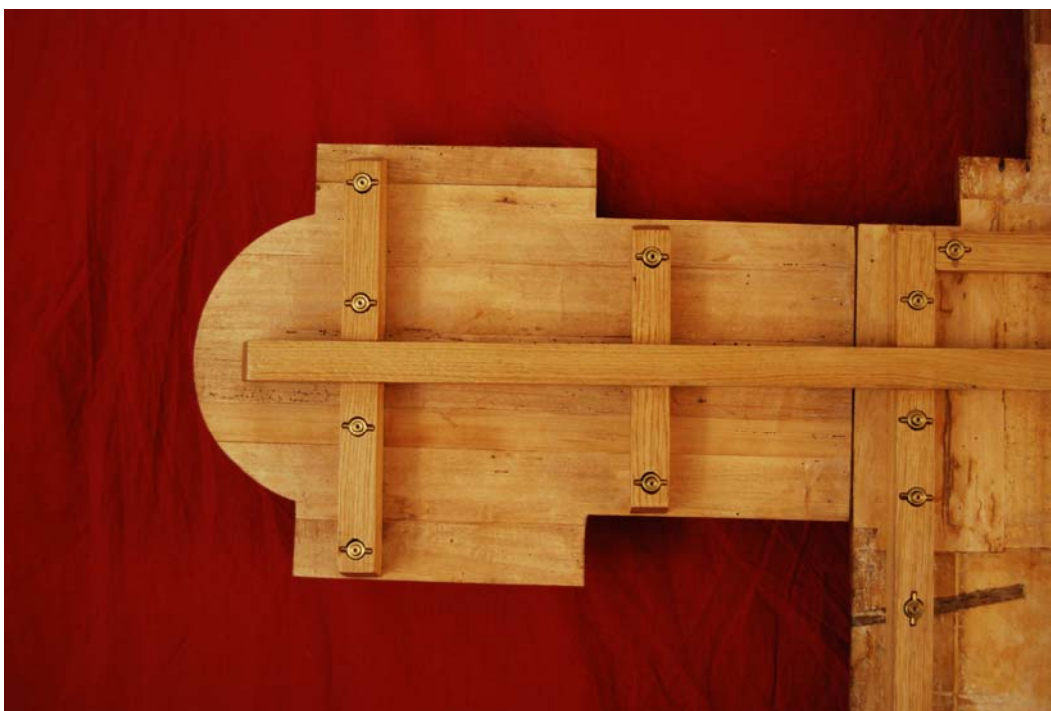
Figura 77 – Duomo di Carrara, Croce lignea sec XIV, restauro del 2006-2008 del laboratorio Lo Studiolo di Lucca, fase di risanamento del supporto, alloggiamento del braccio destro e sinistro nell'asse verticale. Foto del laboratorio di restauro Lo Studiolo di Lucca.

L'operazione di ricomposizione delle parti della *Croce*, che costituisce un altro delicato problema da risolvere nell'intervento di risanamento del manufatto artistico, muove dall'ovvia considerazione dell'impossibilità di ripristinare lo spessore originario del supporto e con esso il ricongiungimento dei bracci secondo il primitivo montaggio⁹¹. Così si procede alla realizzazione di un montaggio svincolato tra le parti al fine di lasciare un'indipendenza di movimenti ma assicurando le stesse ad un tutore, e cioè “*un sistema di traversatura autoportante, attraverso punti di ancoraggio applicati al retro del supporto originale di tipo elastico*”⁹². In particolare, “*sul retro dei due punti d'inserimento a mezzo legno dei bracci con il tavolato verticale, sono applicate tramite incollaggio eposidico, quattro rondelle di legno di 0,8 centimetri di spessore, con sede interna per alloggiare le teste di altrettante viti; alloggiamento di tipo elastico*”⁹³ (Figura 77). Queste rondelle “*sono inserite anche dentro fori appena più ampi praticati attraverso le due tavolette riapplicate sul retro del tavolato verticale per consentire l'alloggiamento dei due bracci*”⁹⁴. Le viti sono inserite in appositi alloggiamenti cilindrici della nuova traversatura, “*in cui un bicchiere in ottone, anch'esso*

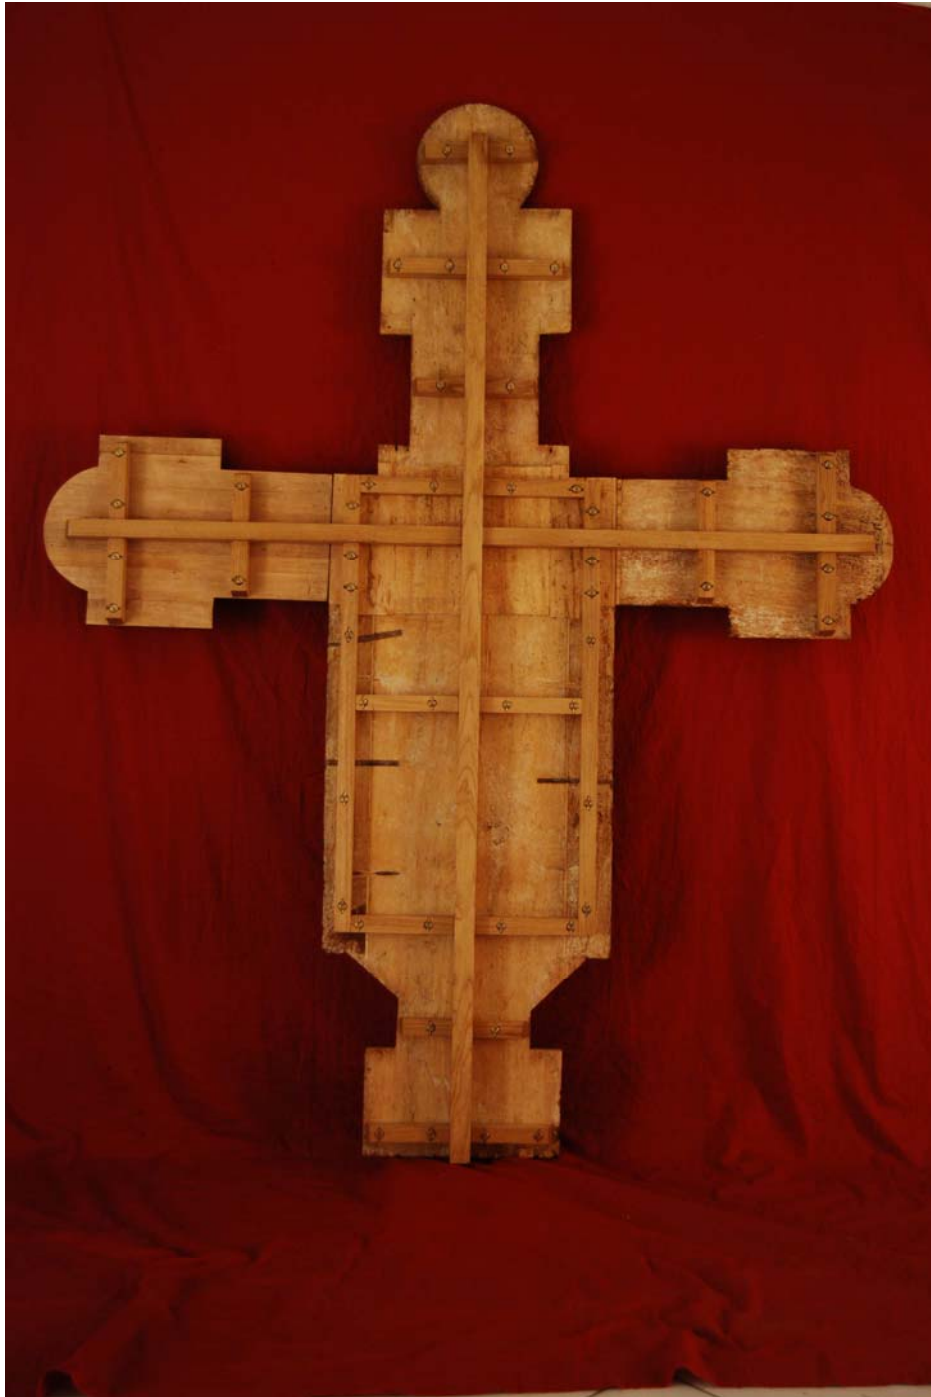
Figura 79 – Duomo di Carrara, Croce lignea sec XIV, restauro del 2006-2008 del laboratorio di restauro Lo Studiolo di Lucca, fase di risanamento del supporto, intero retro con la nuova traversatura. Foto del 2007 del laboratorio di restauro Lo Studiolo di Lucca.

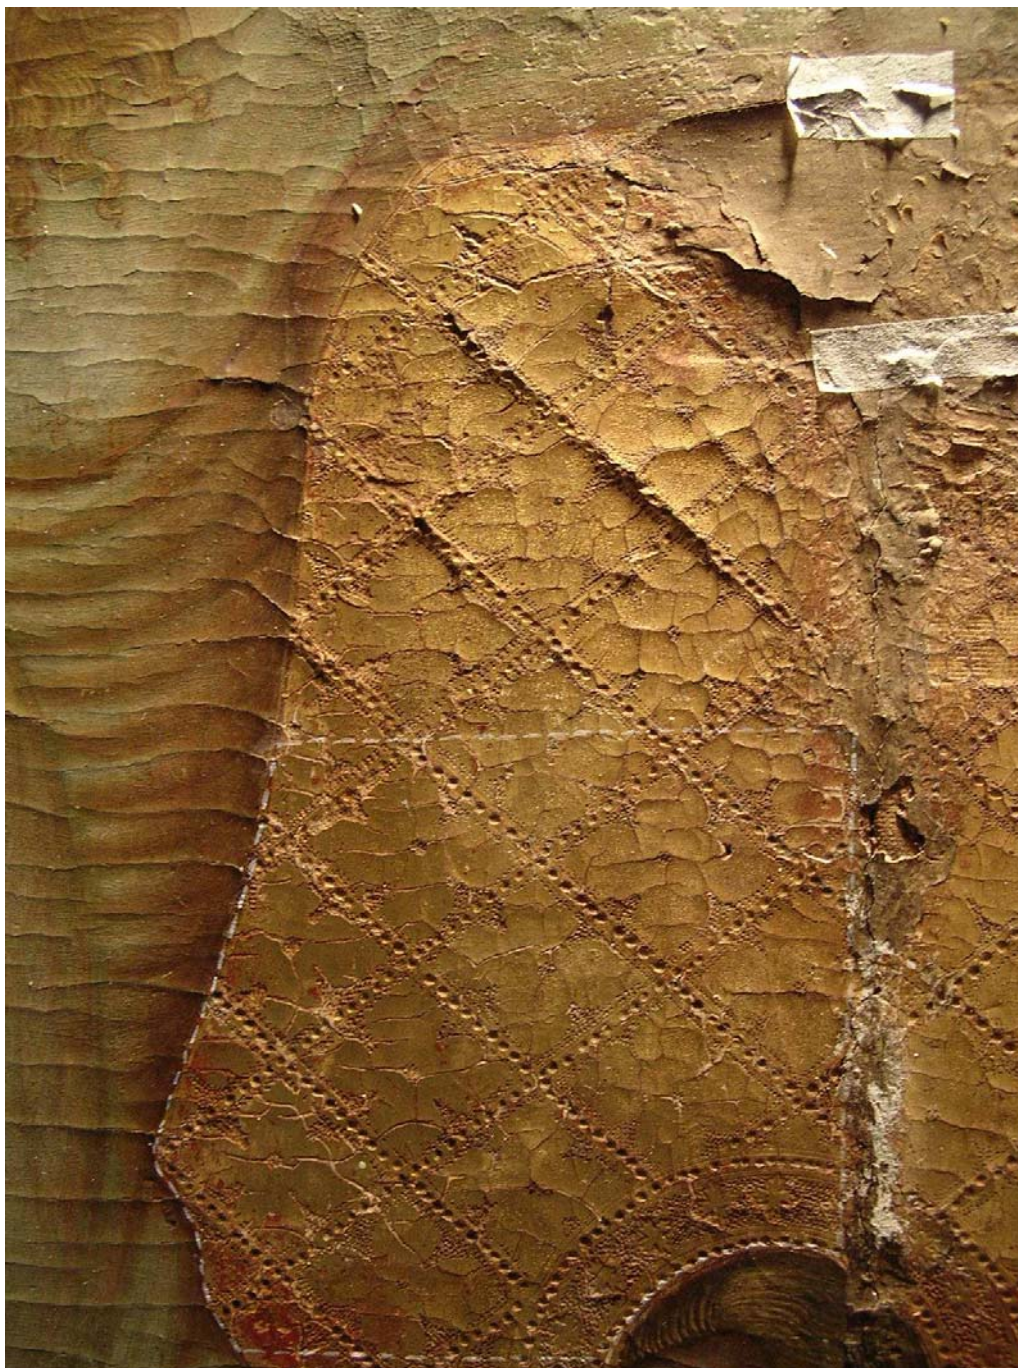
Figura 80) . La presenza di una “ *crettatura pronunciata del colore* ”⁴⁷ è determinata, come detto, dal supporto bloccato e inoltre dal clima umido, “ *che provoca le scoppature del gesso della preparazione* ”⁴⁸.

Figura 80 – Duomo di Carrara, Croce lignea sec. XIV, restauro del 2006-2008 del laboratorio di restauro Lo Studiolo di Lucca, fase di risanamento della superficie pittorica, particolare della figura di S. Giovanni prima del restauro. Foto del 2007 del laboratorio di restauro Lo Studiolo di Lucca.

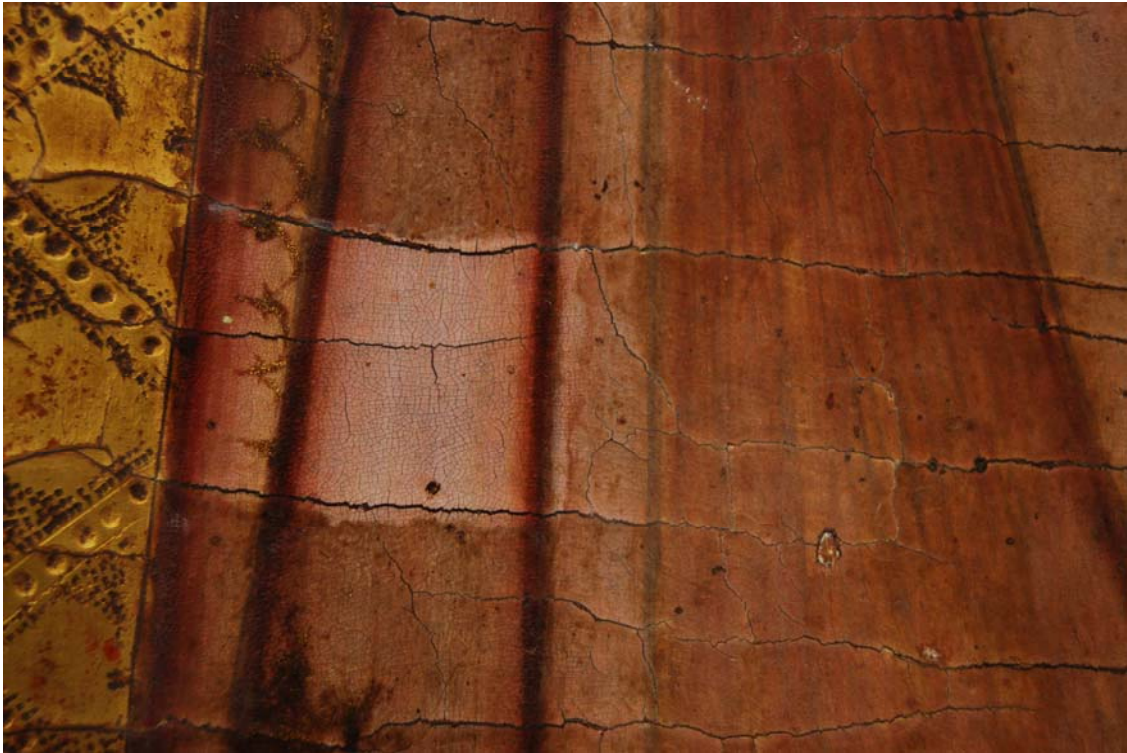
Figura 81 – Duomo di Carrara, Croce lignea sec. XIV, restauro del 2006-2008 del laboratorio di restauro Lo Studiolo di Lucca, fase di risanamento della superficie pittorica, consolidamento con collanti proteici della zona circostante la figura del Cristo. Foto del 2007 del laboratorio di restauro Lo Studiolo di Lucca.

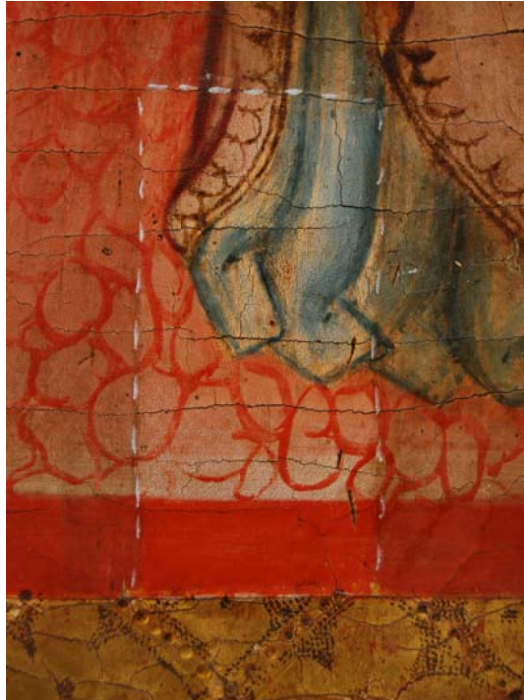
Figura 82 – Duomo di Carrara, Croce lignea sec. XIV, restauro del 2006-2008 del laboratorio di restauro Lo Studiolo di Lucca, fase di risanamento della superficie pittorica, saggio di pulitura nella veste di S.Giovanni. Foto del 2007 del laboratorio di restauro Lo Studiolo di Lucca.

Successivamente, si procede alla pulitura della superficie dipinta (Figura 82; Figura 83; Figura 84; Figura 85): rimozione delle patine di deposito mediante l'utilizzo di citrati di varia basicità e, con l'ausilio di lenti d'ingrandimento e con l'impiego di gel addizionati con

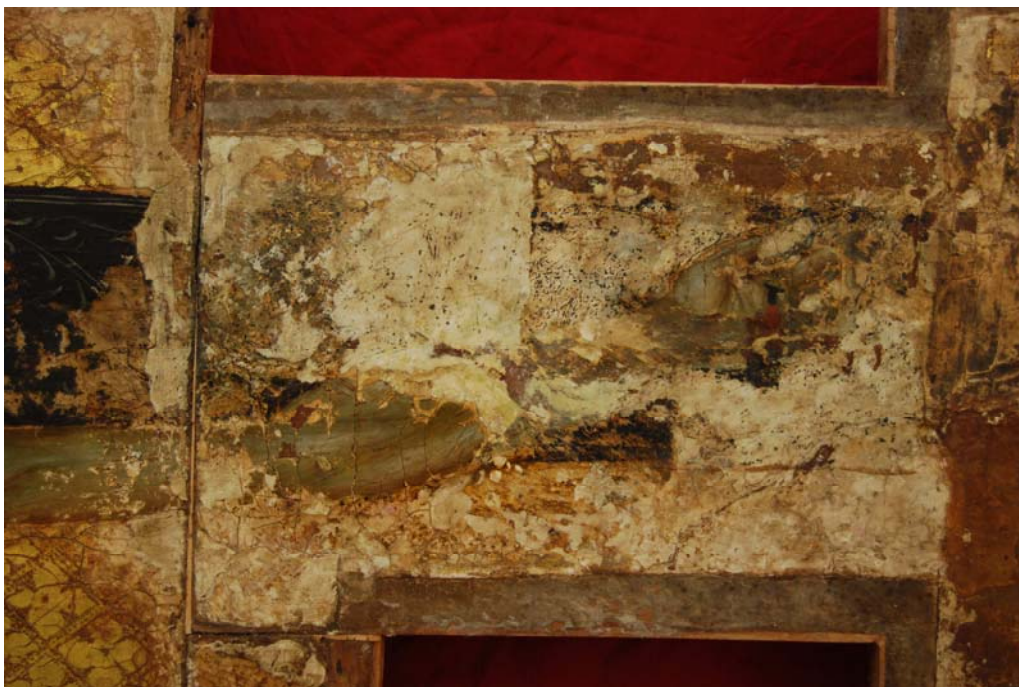
Figura 84 – Duomo di Carrara, Croce lignea sec. XIV, restauro del 2006-2008 del laboratorio di restauro Lo Studiolo di Lucca, fase di risanamento della superficie pittorica, saggio di pulitura nel Golgota . Foto del 2007 del laboratorio di restauro Lo Studiolo di Lucca.

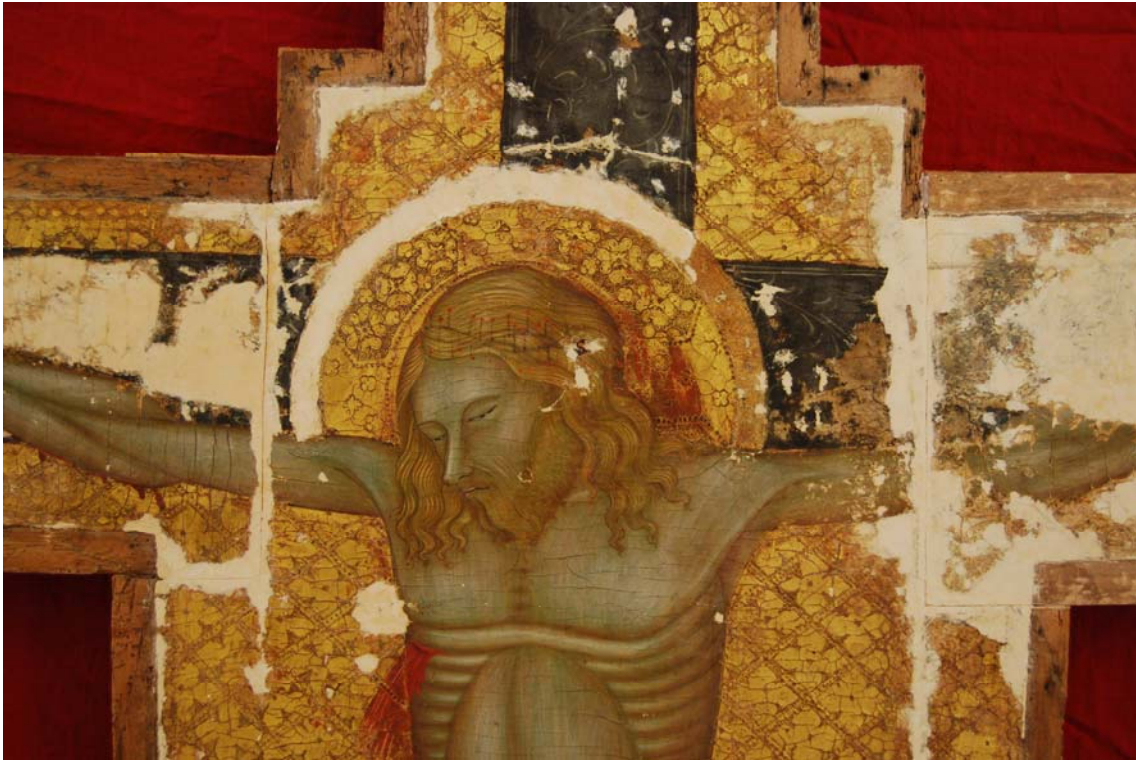
Figura 85 – Duomo di Carrara, Croce lignea sec. XIV, restauro del 2006-2008 del laboratorio di restauro Lo Studiolo di Lucca, fase di risanamento della superficie pittorica, fine pulitura del braccio destro della Croce. Foto del 2007 del laboratorio di restauro Lo Studiolo di Lucca.

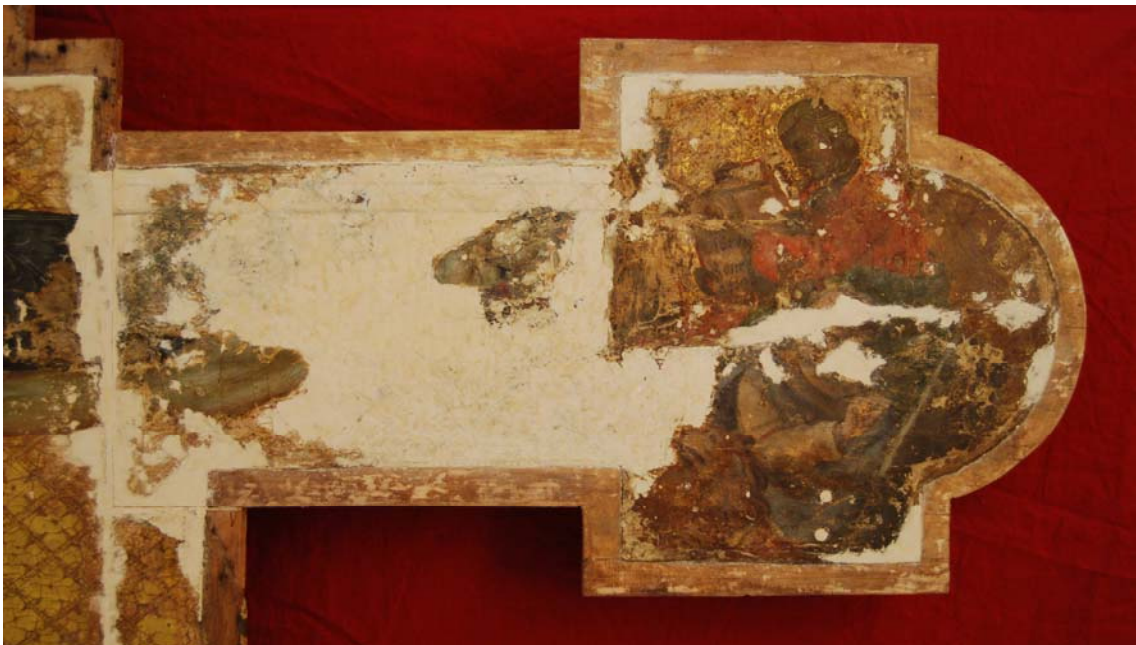
Figura 86 – Duomo di Carrara, Croce lignea sec. XIV, restauro del 2006-2008 del laboratorio di restauro Lo Studiolo di Lucca, fase di risanamento della superficie pittorica, stuccatura delle lacune attorno alla figura del Cristo Foto del 2007 del laboratorio di restauro Lo Studiolo di Lucca.

In seguito, si effettua la stuccatura delle lacune (*Figura 86;Figura 87*) impiegando gesso di Bologna e colla animale, poi colorato con pigmenti, per riprendere le tonalità della preparazione¹⁰². Nelle zone di commettitura dei bracci (destro e sinistro) con il tavolato verticale, il confine viene stuccato frapponendo, tra le due parti e nello spessore del legno, una pellicola distaccante, in modo che, dopo l'essiccamento, può essere tolta mantenendo separate le due aree stuccate¹⁰³.

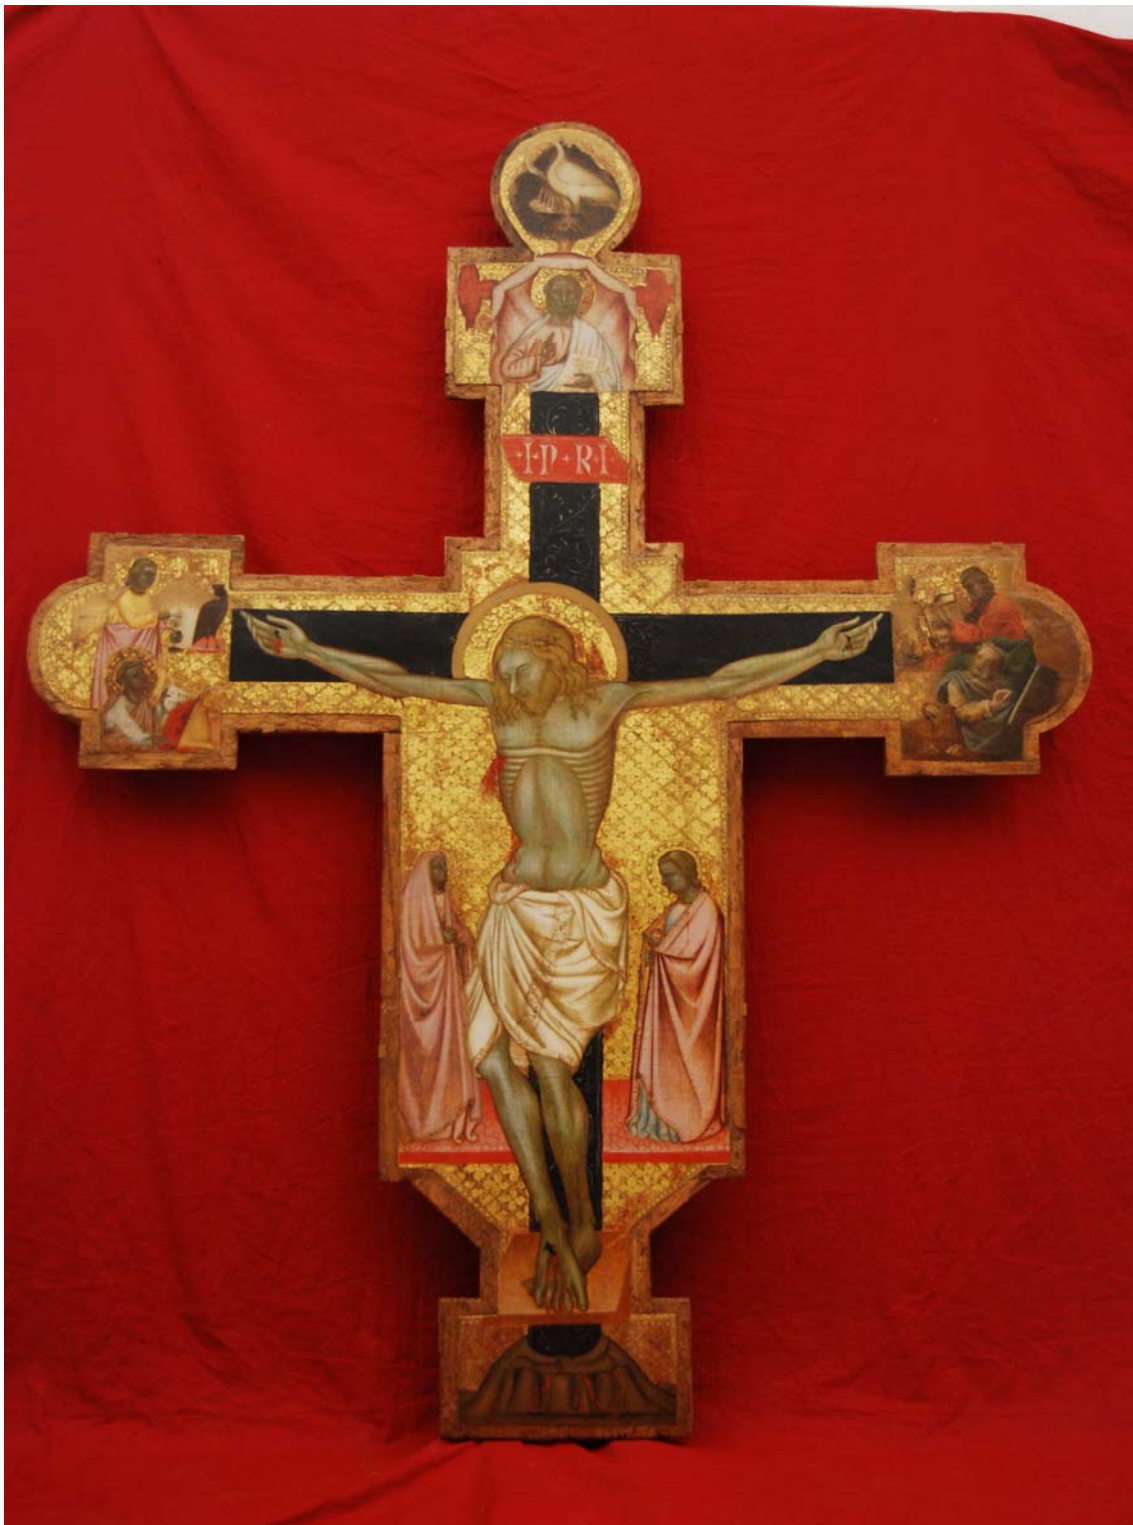
Figura 87 – Duomo di Carrara, Croce lignea sec. XIV, restauro del 2006-2008 del laboratorio di restauro Lo Studiolo di Lucca, fase di risanamento della superficie pittorica, stuccatura nel braccio destro. Foto del 2007 del laboratorio di restauro Lo Studiolo di Lucca.

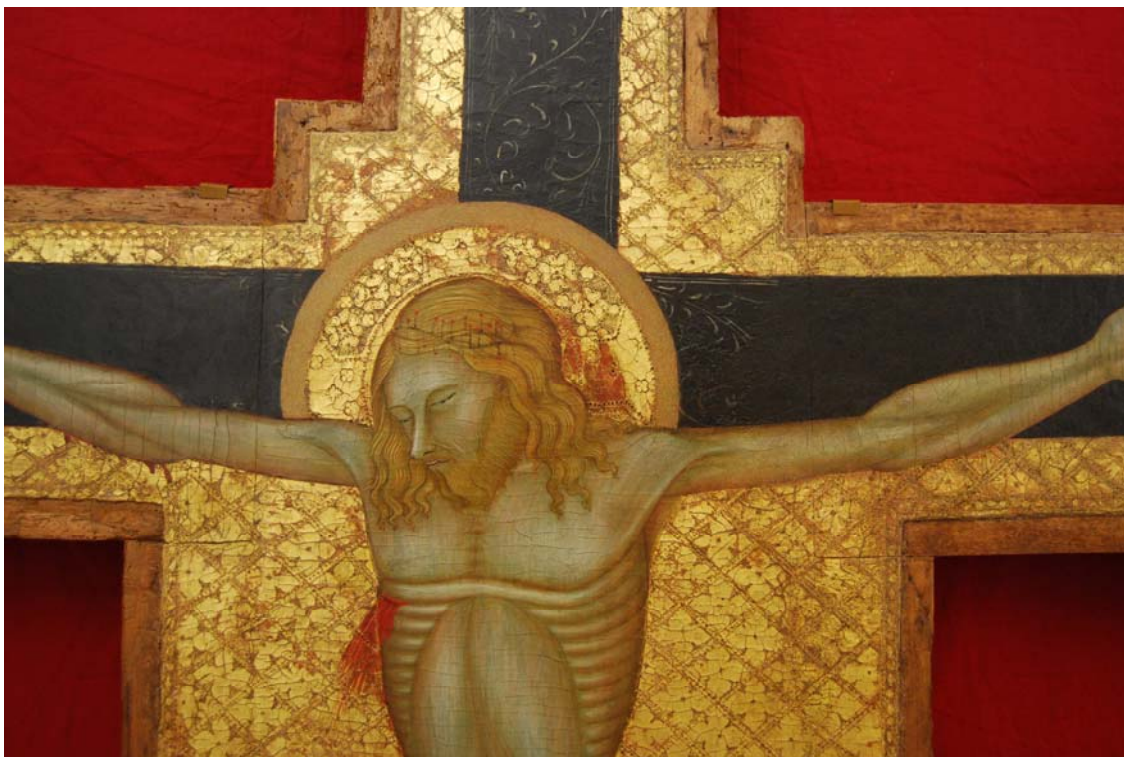
Figura 88 - Duomo di Carrara, Croce lignea sec. XIV, restauro del 2006-2008 del laboratorio di restauro Lo Studiolo di Lucca, intero fronte della Croce a fine restauro Foto del 2008 del laboratorio di restauro Lo Studiolo di Lucca.

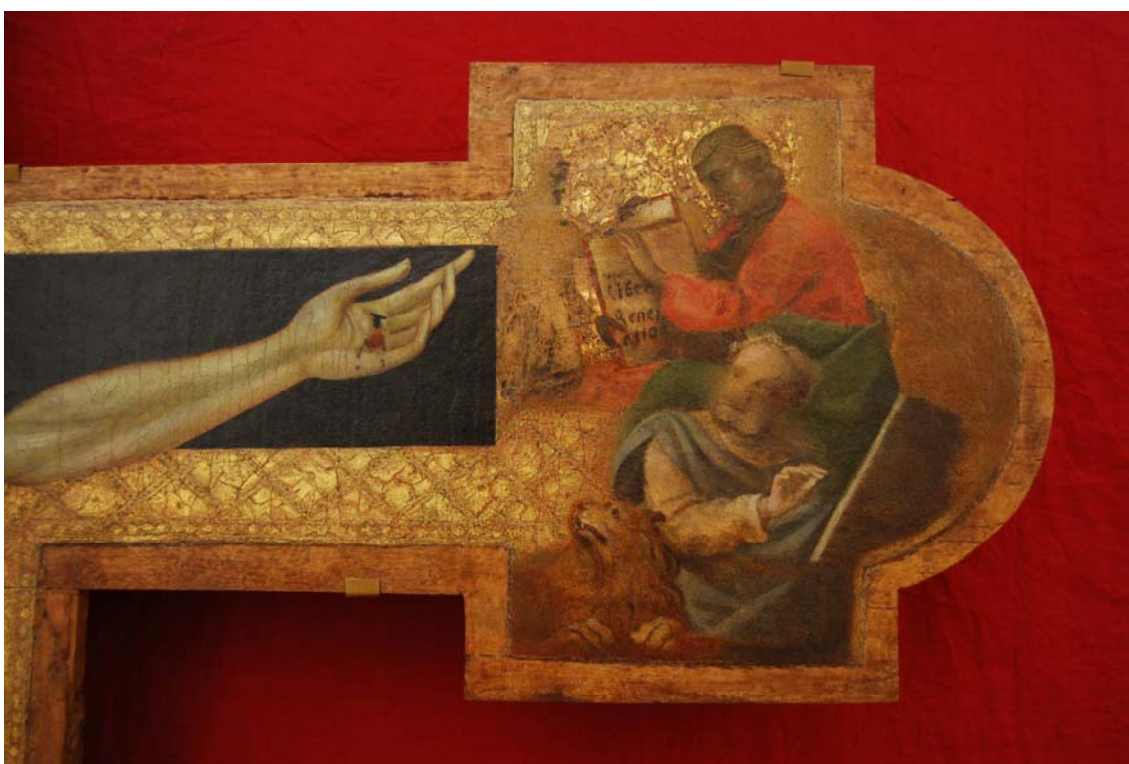
Figura 89 - Duomo di Carrara, Croce lignea sec. XIV, restauro del 2006-2008 del laboratorio di restauro Lo Studiolo di Lucca, particolare della figura del Cristo a fine restauro. Foto del 2008 del laboratorio di restauro Lo Studiolo di Lucca.
