# **Università degli Studi di Firenze**

Ex segheria di marmi Fabbricotti a Carrara.  
Ipotesi di riabilitazione strutturale e restauro.

Vol. II

### **Relazione tecnica**

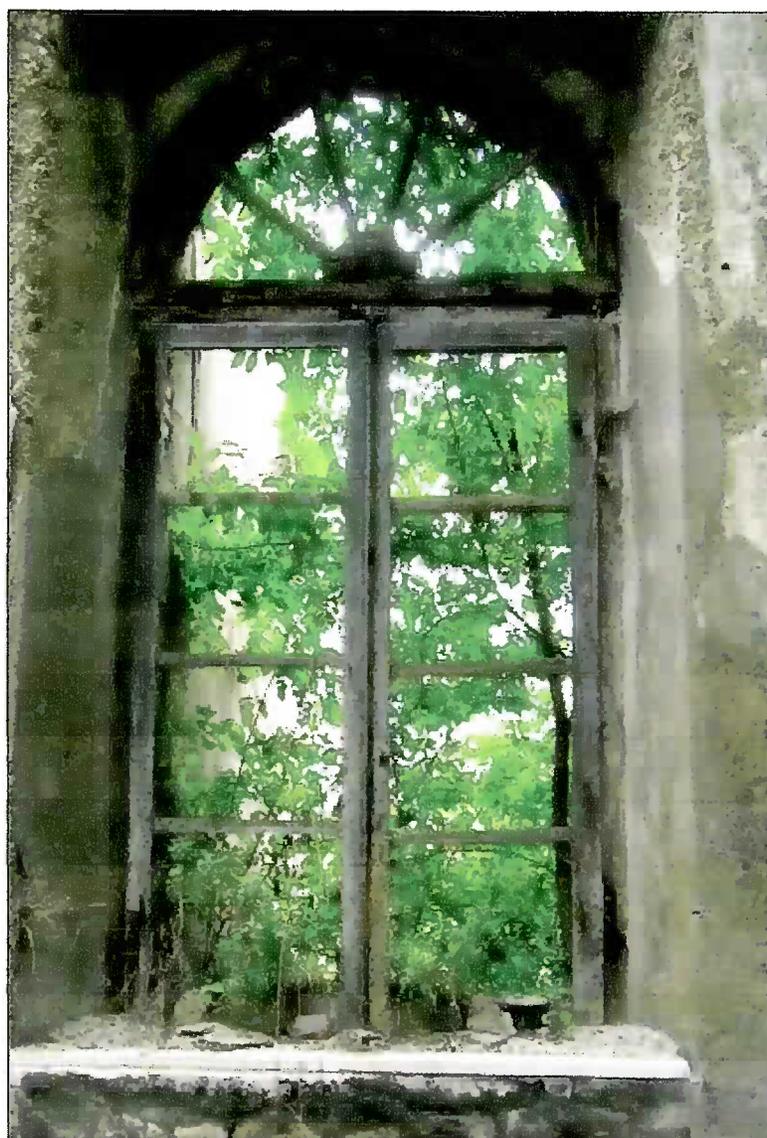
PARTICOLARE  
INFISSO.

IL DETERIORAMENTO  
DI QUESTE  
STRUTTURE LIGNEE È  
TALE DA NON  
PERMETTERNE IL  
RECUPERO O IL  
RIUTILIZZO.

E' PREVISTA LA  
RIMOZIONE DI TUTTI  
GLI INFISSI (INFERIORI  
E SUPERIORI). IN  
QUESTO CASO  
SPECIFICO POI  
L'APERTURA TORNERÀ  
AD ESSERE UNA  
FINESTRA, COM'ERA  
IN ORIGINE.

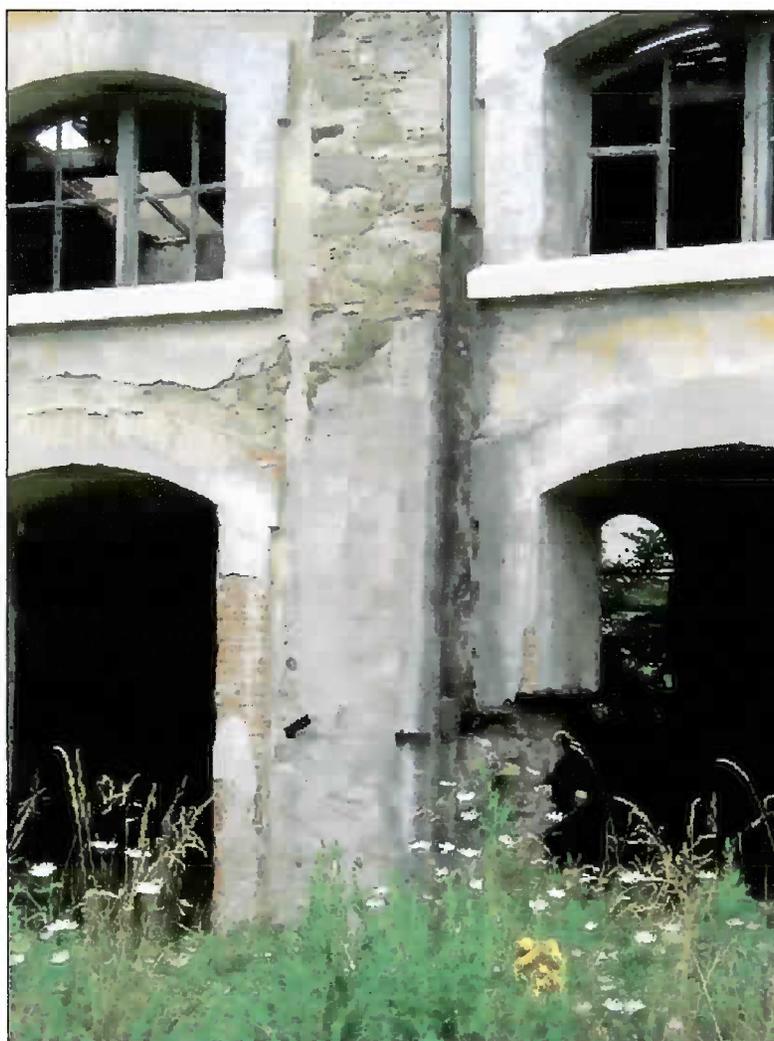
19

SI È FORMATA, SU  
UNA PORZIONE DI  
MURATURA, UNA  
SPESSA CROSTA  
NERA, CHE È  
FORMATA DA PATINA  
BIOLOGICA SECCA,  
ALIMENTATA DAL  
RUSCELLAMENTO  
DELL'ACQUA DI  
SCARICO DEL  
PLUVIALE.

DISERBANTE. BISOGNA OPERARE ANCHE LA RIMOZIONE DELL'INTONACO E DELLA MALTA, CON METODI MANUALI COADIUVATI DA MEZZI MECCANICI, QUESTA OPERAZIONE, AVRÀ COME CONSEGUENZA L'ASPORTAZIONE ANCHE DI BUONA PARTE DELLA CROSTA NERA.

**PULITURA:** SEGUIRÀ L'OPERAZIONE DI PULITURA DELLA SUPERFICIE MURARIA TRAMITE SABBIAURA A BASSA PRESSIONE, PERÒ, NEI PUNTI IN CUI LA CROSTA NERA HA INTACCATO DIRETTAMENTE LA MURATURA SARÀ PIÙ SICURO RICORRERE A IMPACCHI DI SOSTANZE AD AZIONE BIOCIDA.

LE OPERAZIONI DI PULITURA SI COMPLETERANNO MEDIANTE UN LAVAGGIO CON ACQUA A SPRUZZO A BASSA PRESSIONE (MAX 2,5-3 ATM), MOLTO IMPORTANTE PERCHÉ OLTRE A LAVARE LA SUPERFICIE MURARIA NE ELIMINERÀ I RESIDUI DELLA SOSTANZA CORROSIVA A PH ACIDO.

**RIPRISTINO:** SIA IL RIPRISTINO DELL'INTONACO CHE DELLA RETE DI SMALTIMENTO DELL'ACQUE PIOVANE SONO INTERVENTI PREVISTI PER TUTTO L'EDIFICIO.

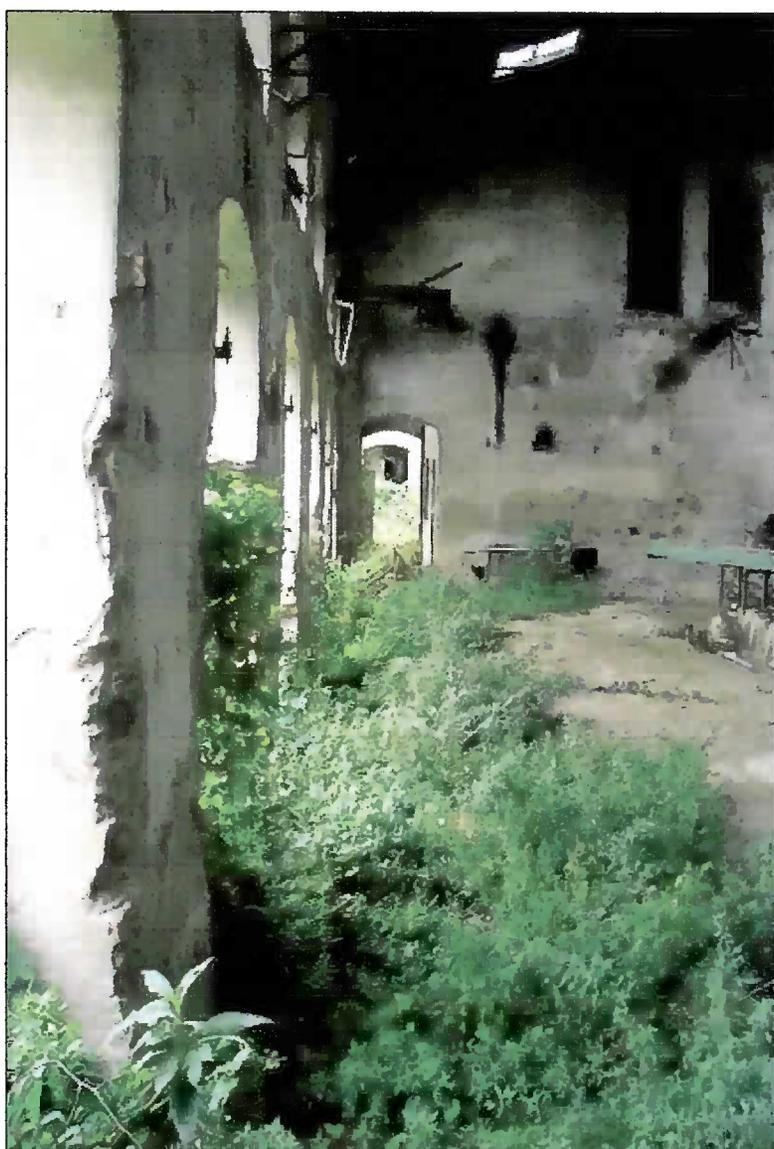
LA VEGETAZIONE INFESTANTE OLTRE AD AVVOLGERE L'EDIFICIO FINO A RENDERNE DIFFICOLTOSO L'ACCESSO, SI STA DIRAMANDO, ATTRAVERSO LE APERTURE, ANCHE ALL'INTERNO DELLA SEGHERIA. .

LA DEGRADAZIONE DEI MATERIALI PER EFFETTO DI CAUSE ESTERNE NATURALI PUÒ ESSERE DELLE PIÙ DEVASTANTI. QUESTA VEGETAZIONE ATTAGGA I MATERIALI CON I SUDI ESSUDATI. SOTTO QUESTO MANTO INOLTRE SI CREA UN ABITAT FAVOREVOLE A MICROORGANISMI, FUNGHI, LICHENI ED ANCHE INSETTI.

DOPODICHÉ AFFINCHÉ LA RICRESCITA SIA OSTACOLATA, SI RICORRERÀ ALL'USO DI DISERBANTE, CIÒÈ DI UN COMPOSTO CHIMICO AD AZIONE BIODIDA. QUESTO AL MOMENTO DELL'USO, DEVE ESSERE DILUITO E VERRÀ APPLICATO MEDIANTE SPRUZZATORI DA GIARDINAGGIO.
