Università degli Studi di Firenze
Facoltà di Architettura
DIRES
A:A:2003-2004

TESI DI LAUREA

**Ex segheria di marmi Fabbricotti, a Carrara.
Ipotesi di riabilitazione strutturale e restauro.**

Laureanda: **Monica Catalucci**
Relatore: **Prof. Silvio Van Riel**
Correlatore: **Arch. Gianni Gagnoli**
Correlatore: **Ing. Luca Lardani**

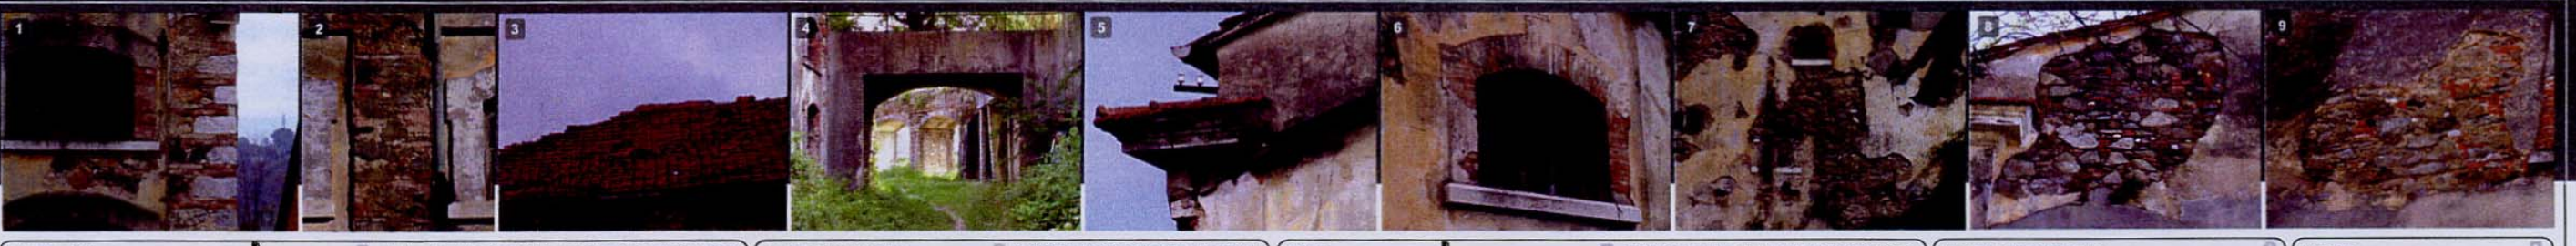
1 La Parate angolari. Nella realizzazione della muratura della segheria e' stato posto particolare riguardo a stato posto nell'esecuzione degli angoli degli edifici. I punti più sollecitati della struttura, dove sottoforma di parate angolare viene aumentata la sezione resistente della muratura. Le parate angolari sono realizzate in blocchi di marmo squadati e ricorsi di mattoni, il che conferisce loro una maggiore resistenza alle sollecitazioni rispetto al resto della muratura non squadata e di sezione minore. Così il codice decorativo necessario, definito anche da un fregio, dalle cornici delle aperture.

7 Aperture per l'albero di trasmissione. Attraverso queste aperture praticate nella muratura passava l'albero di trasmissione principale e altri meccanismi necessari appunto a trasmettere il movimento ad un telaio posto all'esterno del padiglione maggiore. A protezione di questo telaio venne annesso al complesso un piccolo corpo di fabbrica che è visibile in una foto storica della segheria. Successivamente fu demolito ed oggi ne rimane traccia solo nell'attacco della sua copertura alla parete della segheria.

8 La muratura. Grosse lacune di tutti gli strati formanti l'intonaco (finitura, arriccio, rinzaffo), lasciano a vista la muratura. Questa è composta da pietre miste non squadrate, ciottoli di fiume e il terreno di Vignola è ex alveo dei torrenti Carloni e laterali legati con malta di calce probabilmente aerea.

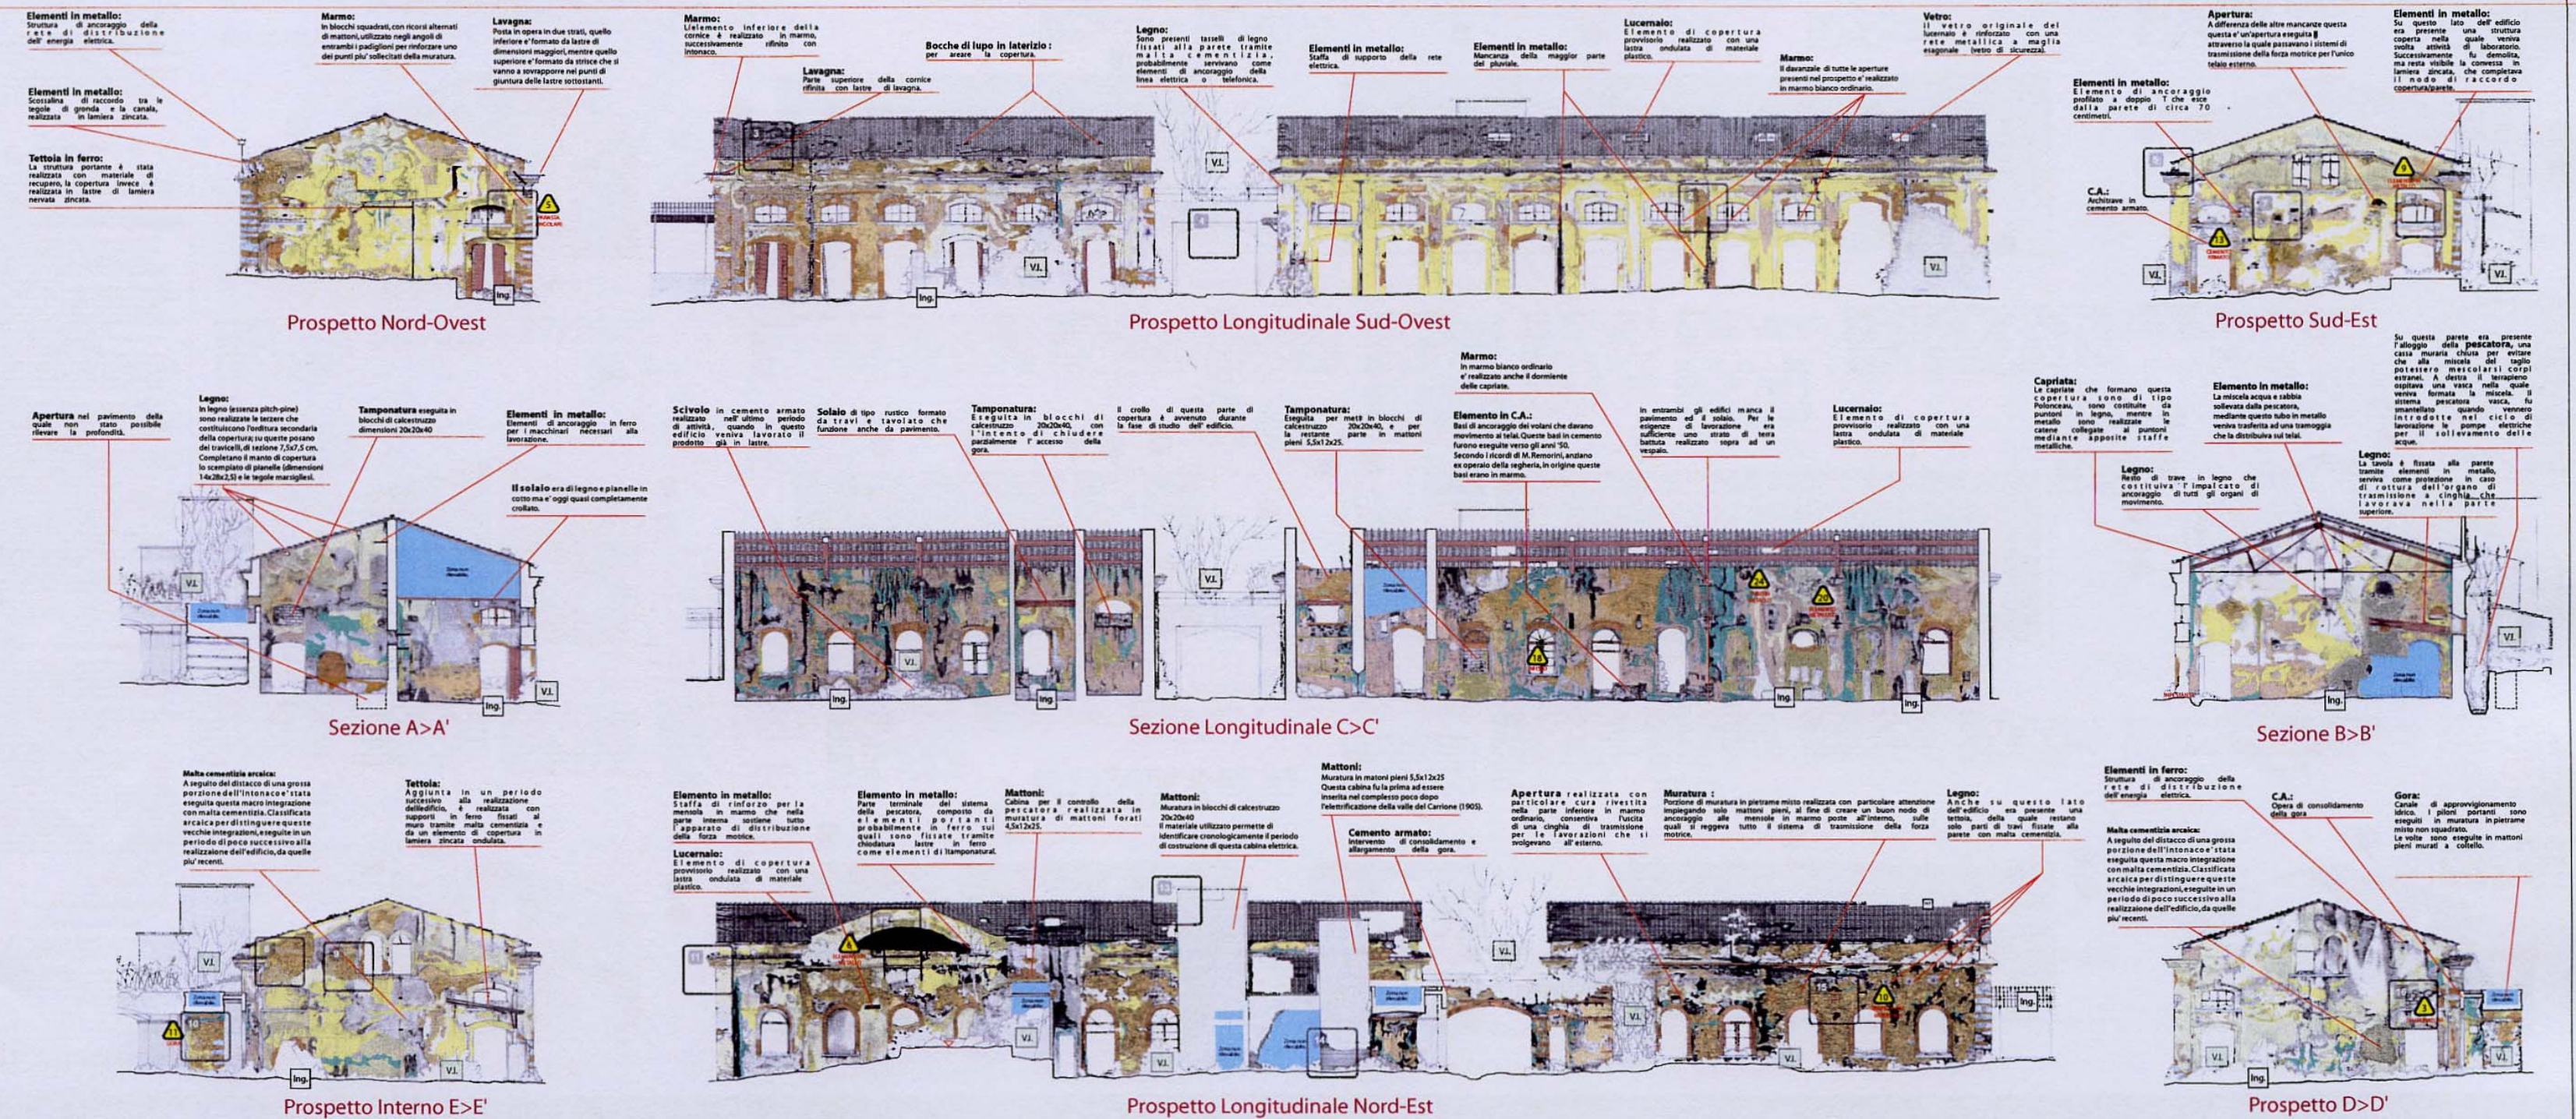
- ELEMENTI IN METALLO:** Escludendo i punti gli altri elementi che costituiscono la capriata di tipo francese (POLONCEAU) sono in metallo (probabilmente ferro pudellato). Di lamiera zincata è realizzato il sistema di smaltimento delle acque meteoriche. Il resto degli elementi metallici sono quelli aggiunti in una fase successiva a quella di realizzazione, che si resero necessari ai nuovi processi di lavorazione.

- C.A.:** Gli elementi in c.a., stitimi alla struttura dell'edificio, rappresentano non appropriati interventi di conservazione o consolidamento. Altri episodi in c.a. sono elementi di supporto alle nuove tecnologie.

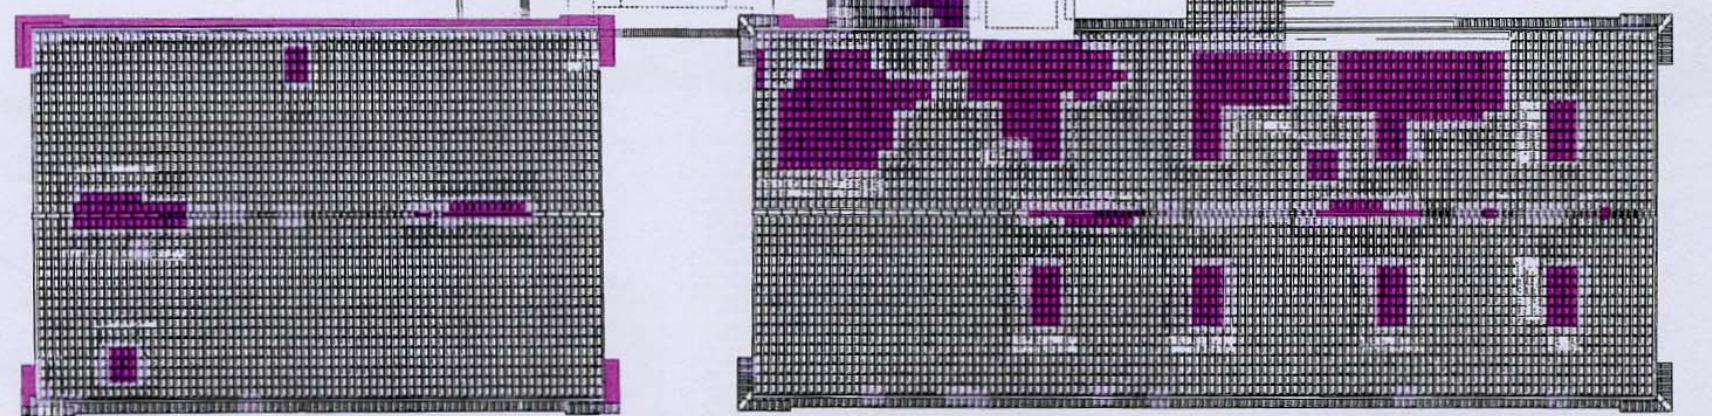
Elemento strutturale: Puntone e Terzere

Il fenomeno di degrado più evidente e diffuso su questi elementi sono le sgombrature d'acqua... Anche se all'interno della segheria o sono condizioni di umidità, luce e temperatura favoriscono l'attaccamento dei funghi...

Essenza del legno: Pinus pine (pino domestico, pino domestico)
Aspetto e caratteristiche: lussuoso e decorativo... Difetti strutturali e alterazioni frequenti: marcata eterogeneità nello spessore degli anelli...

L'effetto più disastroso del degrado dei travicelli si è manifestato nel crollo di porzioni di copertura. Questi crolli non hanno coinvolto intere unità strutturali ma solo alcuni elementi dell'orditura minore... Gli interventi previsti sono pochi ma essenziali: Assicurare una buona aerazione, Contenzione una diretta ispezione, Ripristinare i pluviali danneggiati, Applicare nelle terzere dei trattamenti preservanti da attacchi biotici.

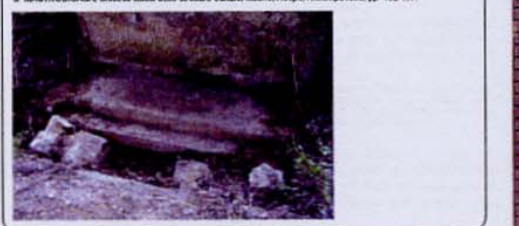
III ipotesi:

La terza ipotesi, quella più attendibile, sostiene che le lesioni siano conseguenza di deformazioni per presso flessione. Grazie ad una grossa mancanza nella parete longitudinale sud, è stato possibile osservare attentamente la muratura e conoscerne la sua costituzione interna. Si è potuto così constatare il cattivo ammassamento fra i conci e la presenza di giunti di malta assai dilatati. La struttura muraria spesso non è bene intesa nei suoi elementi. Specie nei muri in pietra, il muratore cura con riguardo i paramenti e riempie con pezzi informi e frammentari il nucleo interno ove spesso lesina la malta. Queste inadempienze alle buone regole della pratica predispongono i muri alla presso flessione. Esiste, quindi, per questa muratura una naturale predisposizione ai dissesti per presso flessione. M. MASTROGIACCA, Osservazioni sulla struttura edilizia, Milano, Hoepli, 1933, p. 129.

La snellezza dei maschi murari, la posizione lievemente eccentrica del carico di copertura (oltre non adeguatamente ripartito lungo tutta la muratura ma è concentrato in soli tre appoggi) e soprattutto i difetti nella costruzione della muratura sono i fattori che hanno determinato la deformazione per presso flessione di questi maschi. La parete longitudinale deformandosi ha provocato delle tensioni nelle pareti trasversali di controvento (soprattutto quelle esterne) che, a loro volta, si sono andate a concentrare nei punti dove la muratura oppone minore resistenza, dove la muratura è più indebolita, cioè dove sono presenti le aperture, formando quelle lesioni. La posizione del ventre delle lesioni, intermedia rispetto all'altezza della parete, conferma questa ipotesi.

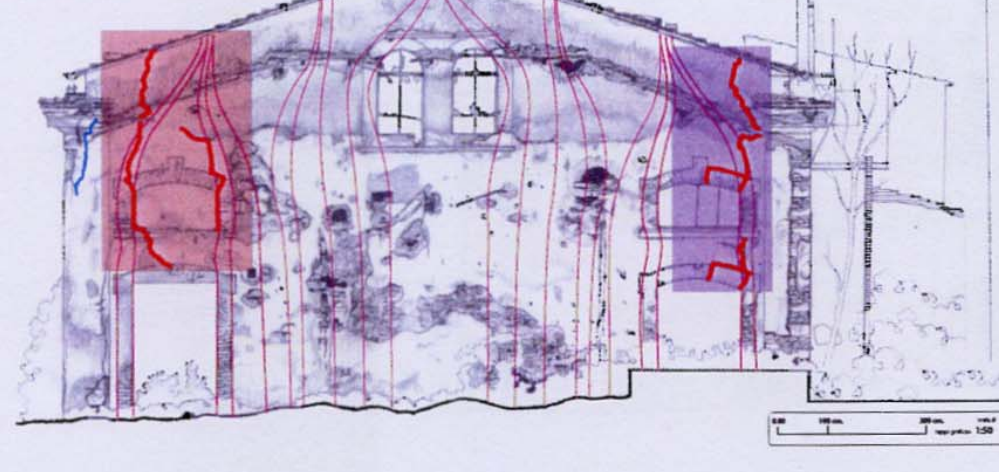
Lesione B1

I ipotesi di deformazione del quadro delle isostatiche di minima.

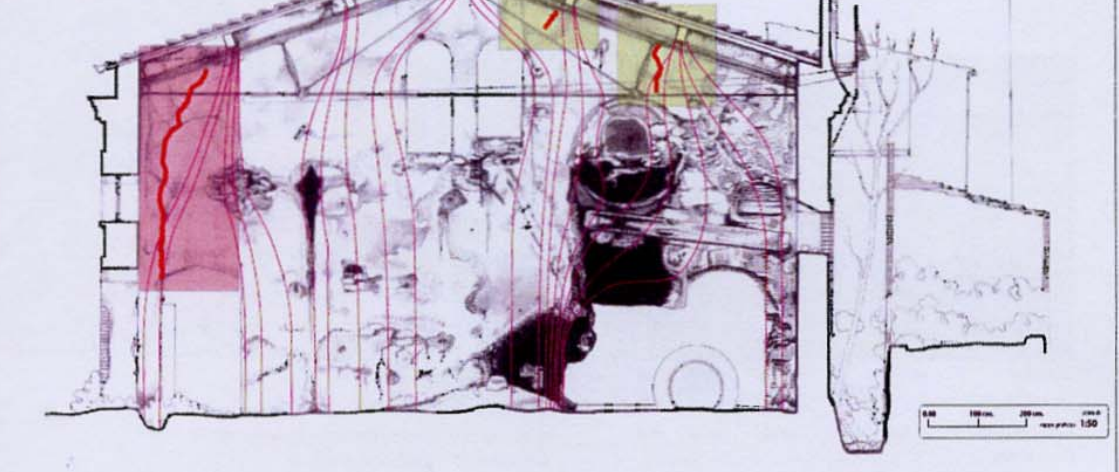
Lesione C1 Lesione C2

Lesioni a 45° sotto l'appoggio delle terzere.

Il carico eccessivo sulla muratura indotto dalle terzere eccessivamente caricate e la concentrazione delle tensioni su una ristretta area muraria, hanno indotto sulla muratura sollecitazioni di compressione superiori a quelle di rottura. Così si sono generate quelle caratteristiche fessurazioni, inclinate a 45° gradi e localizzate in corrispondenza degli appoggi inferiori delle terzere, che hanno un andamento radiale rispetto alla base d'appoggio delle travi.

- 1 Particolare della lesione A1 in corrispondenza della trave C1, sotto un ampio distacco del carpentero.
- 2 Particolare della lesione A1 sotto l'ultimo ordigno.
- 3 Particolare della muratura su cui incidono il carico imponente delle travi, con presenza di giunti di malta assai dilatati.
- 4 Particolare della lesione A2 in sommità della muratura.
- 5 Particolare della lesione A2 sotto dal telaio opposto.

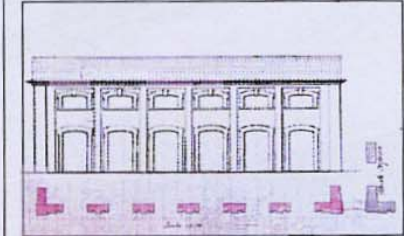
Cattive ammorsature delle connessioni:

Si è già visto in diverse occasioni quanto i due padiglioni che compongono la segheria di Vigriola sia diversi nella storia, nella morfologia di alcune parti: nella concezione strutturale della copertura e anche nella tipologia dei disegni. La posizione delle uniche due lesioni passanti, che è la stessa di quelle del primo padiglione, porta a pensare che anche per questo corpo valgano le stesse ipotesi fatte per il primo padiglione e le stesse conclusioni. La lesione principale passante più evidente è quella della muratura interna, che corre dal soffitto fino a metà della muratura; ha un'estensione simile a quella dell'altro padiglione ma un andamento diverso, cioè segue esattamente l'angolo della muratura nel punto di connessione tra le due pareti. Le tensioni generate nelle pareti trasversali dalle deformazioni o dal cinemadismo di quella longitudinale si manifestano nel punto più debole della muratura, che in questo caso non è dato dalla presenza di aperture ma da una cattiva ammorsatura tra le pareti.

Nel disegno originale del 1903 di questo padiglione, però, non risulta presente la parete interna, in analisi. Ciò lascia ipotizzare che la parete interna sia un'aggiunta successiva alla costruzione originale, fatto che spiegherebbe la cattiva ammorsatura nel punto di connessione con la parete longitudinale sud.

A.Giuffrè afferma che questo tipo di lesioni, sintomi di un cattivo ammorsamento delle connessioni a T delle murature, possano emergere in conseguenza di eventi sismici anche modesti. In questo caso la forza sismica, agente ortogonalmente alla parete long sud, ne avrebbe provocato un azione di ribaltamento. A sua volta, il cinemadismo di questa parete longitudinale avrebbe trasmesso alla parete ortogonale interna una tensione di trazione e quest'ultima sollecitazione si sarebbe concentrata nel punto più debole (quello della connessione), generando la caratteristica lesione.

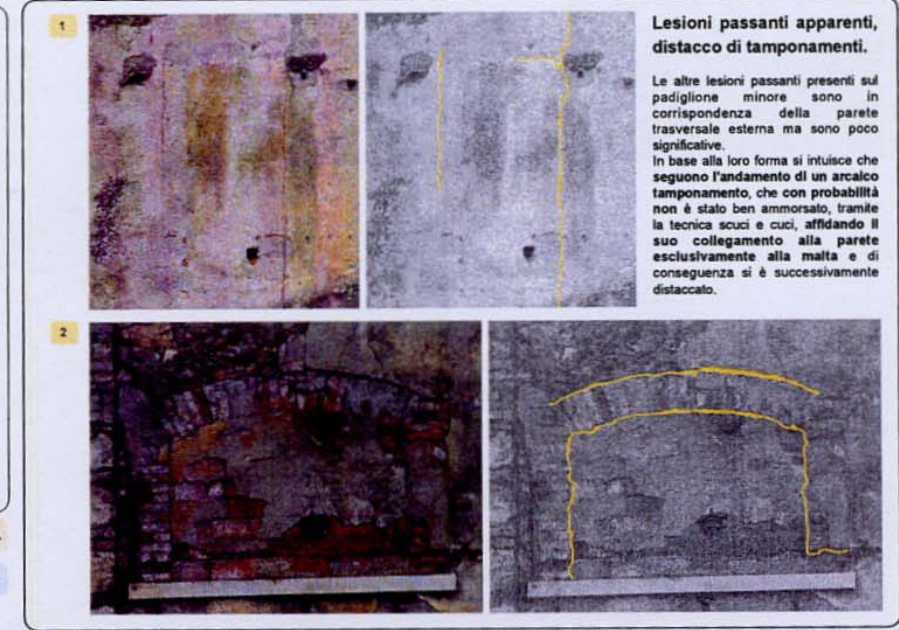
Lesioni passanti apparenti, distacco di tamponamenti.
Le altre lesioni passanti presenti sul padiglione minore sono in corrispondenza della parete trasversale esterna ma sono poco significative. In base alla loro forma si intuisce che seguono l'andamento di un arco isostatico, che con probabilità non è stato ben ammorsato, tramite la tecnica scuci e cucì, affidando il suo collegamento alla parete esclusivamente alla malta e di conseguenza si è successivamente distaccato.

Le lesioni verranno riparate non tanto nell'ottica di "incollare" quello che in origine era solo accostato (le singole pietre) quanto di ripristinare i contatti. Infatti una lesione va vista come una soluzione di continuità che attraverso la muratura dividenola in almeno due porzioni, che nel caso di oscillazioni sismiche possono muoversi in controtasca generando dannosi martellamenti. Per la riparazione di queste lesioni passanti, che, interessando tutto lo spessore della parete, comportano una notevole discontinuità della parete, è opportuno sostituire la muratura con un vero e proprio scuci e cucì, per una larghezza di circa 40-50 cm a cavallo della lesione, cominciando dal basso, dopo aver previsto un'adeguata puntellatura della parete su entrambi i lati. Prima di ricucire la muratura, è importante raschiare e lavare abbondantemente i bordi del vano che si ricava nello spessore del muro. Per la nuova muratura da crearsi si potranno in parte riutilizzare pietre originarie, sia quelle derivanti dallo smontaggio, sia quelle che furono espulse da arcaiche demolizioni o crolli e che ora si mescolano ai detriti. La malta utilizzata sarà di calce idraulica, più resistente di quella aerea, evitando l'impiego di cemento, eccessivamente rigido e impermeabilizzante. Nel caso delle lesioni non passanti, l'intervento è di risarcitura. Si stucca la fessura e quindi, perforando dai due lati della lesione in modo da attraversarla nello spessore del muro, si inietta la malta in modo da riempire la discontinuità.

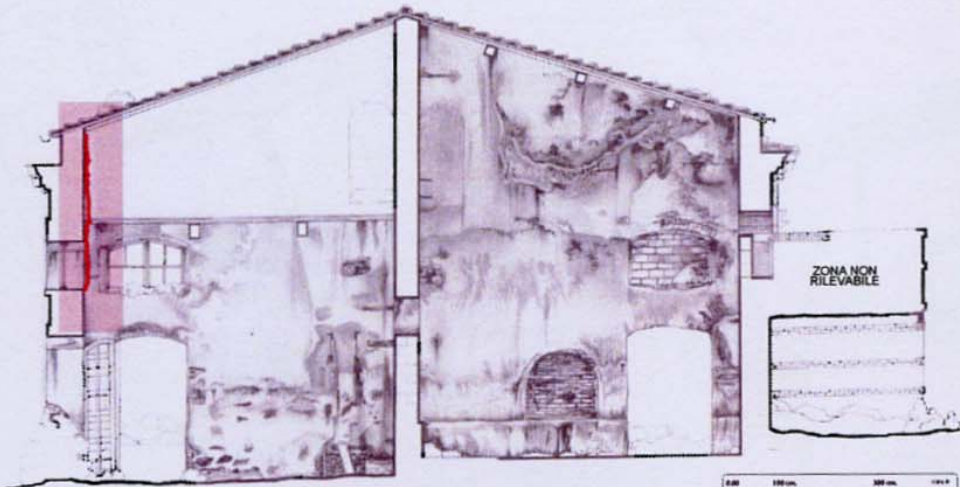
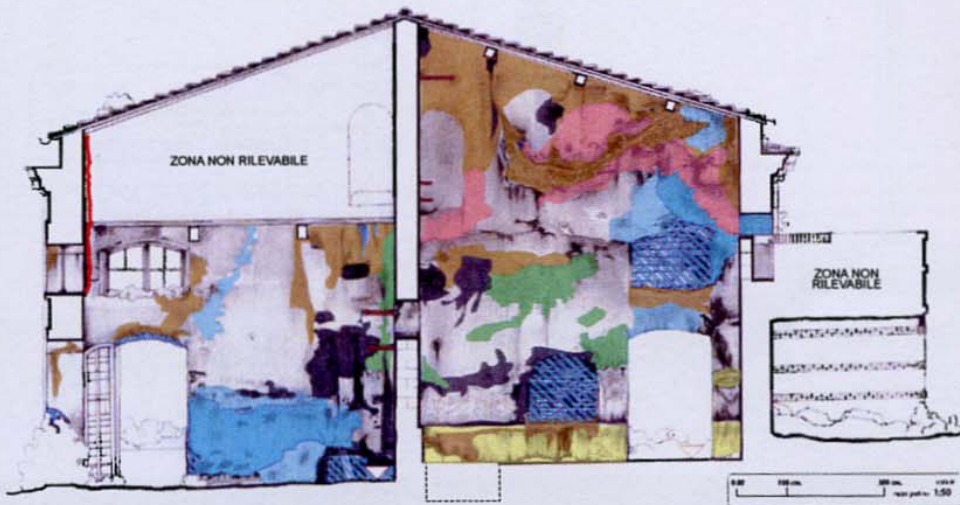
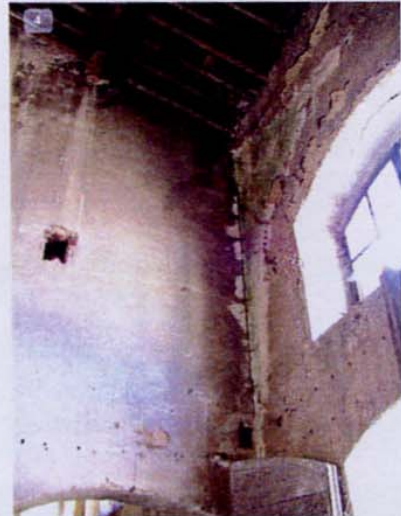
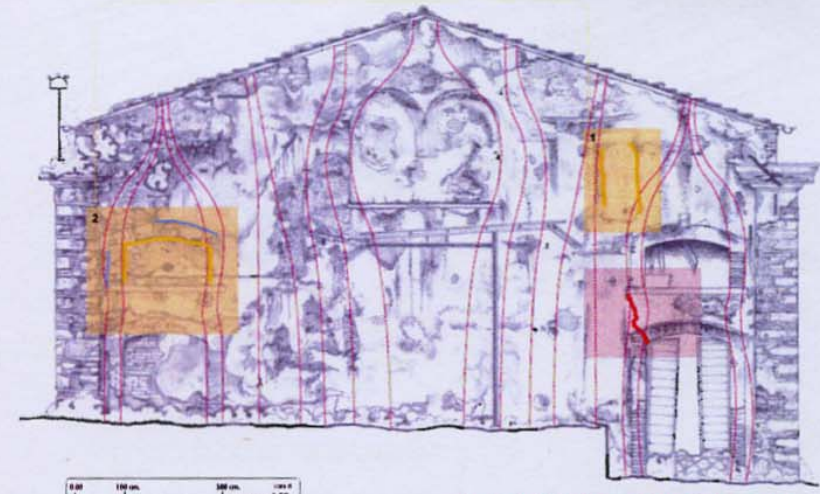
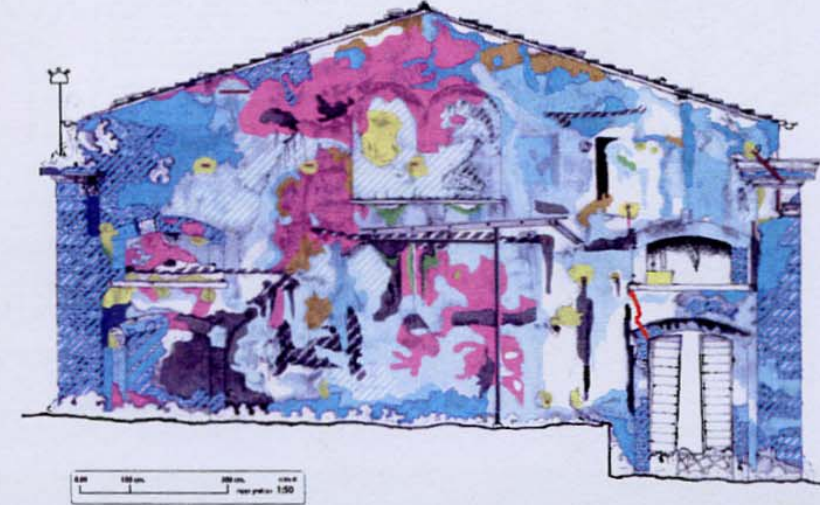
Lesione A3

Ipotesi di deformazione del quadro isostatico di minima.
