UNIVERSITA' DEGLI STUDI DI PISA

Tesi di laurea in Ingegneria Civile Indirizzo Edile

Progetto di recupero dell'ex Convento di S. Francesco in Carrara (MS)

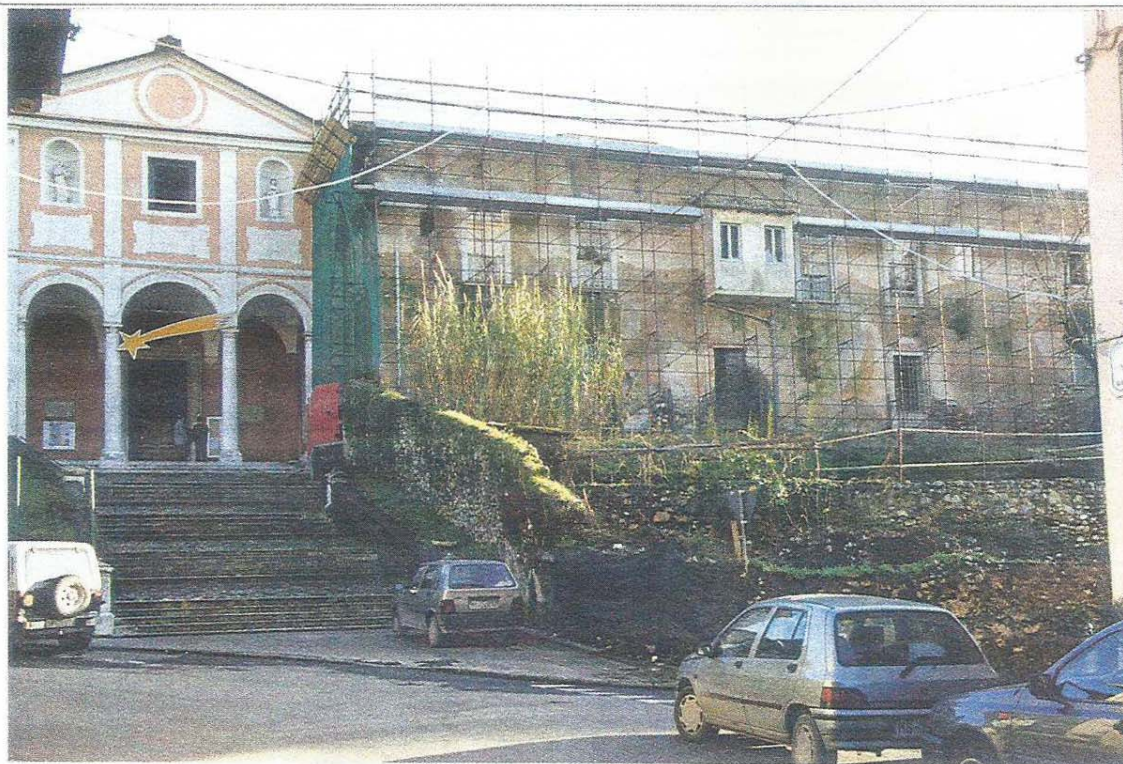
Note: E' il lato dell'edificio che si affacciava sulla città, in continuità con la facciata dell'adiacente Chiesa di S. Francesco. In passato presentava nella parte centrale una terrazza aperta sulla città. La chiusura dell'intera ala risale al secolo scorso. Porta evidenti i segni sia delle diverse destinazioni d'uso (vedi corpo in oggetto), sia dello stato di completo abbandono in cui si è trovato l'edificio per molti anni. L'assenza totale della copertura nei mesi invernali di quest'anno ha peggiorato lo stato di conservazione delle murature.

Rimandi: storia dell'edificio; scheda n.4, 11, 12, 13, 14, 18, 19, 21, 23, 29.			
Intervento di recupero: la superfetazione in oggetto verrà demolita e si ricostruirà l'armonia originaria delle aperture finestrate; queste al piano primo manterranno la caratteristica cornice in marmo bianco e i parapetti in acciaio che verranno recuperati, mentre a piano terra verrà mantenuta la soluzione esistente senza cornice in marmo, proponendo solo una semplice soglia in marmo bianco. Al piano terra verranno inoltre mantenute le inferriate in acciaio perché sufficientemente storicizzate e funzionali per la sicurezza delle opere contenute nella futura gipsoteca; quelle che risulteranno non recuperabili verranno riproposte secondo la stessa tipologia. Il lato Nord-Ovest è destinato secondo le scelte progettuali a diventare il fronte principale d'accesso al convento. Infatti la zona in basso, organizzata attualmente ad orti a piano che scendono verso la strada con un dislivello di oltre 8 metri sarà occupato dal nuovo corpo interrato, con soluzione di tetto giardino, che oltre ad accogliere una sala espositiva di più di 200 mq, accoglierà anche la biglietteria e la segreteria dell'edificio nonché l'ascensore per arrivare alla quota del soprastante giardino, esso stesso destinato ad esposizioni. L'ultima apertura sulla destra del fronte del convento diventerà il nuovo accesso principale all'edificio.

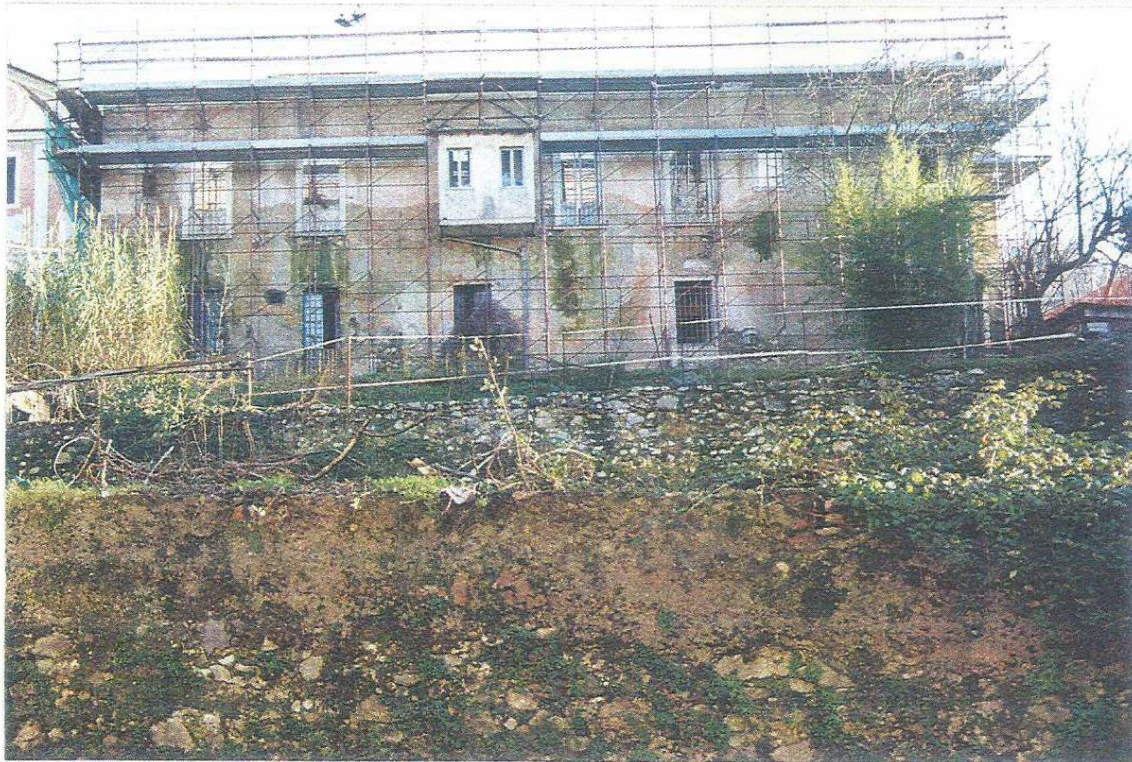
<p>Note: la foto, se confrontata con quella della scheda precedente, dimostra chiaramente come l'assenza totale della copertura nei mesi invernali di quest'anno abbia peggiorato considerevolmente lo stato di conservazione delle murature. Queste si presentano al momento fortemente umide e con estese efflorescenze, soprattutto a cavallo del solaio del primo piano.</p>		
<p>Rimandi: storia dell'edificio; schede n. 11, 12, 13, 14, 18, 19, 21, 23, 29.</p>

<p>Intervento di recupero: Eliminata la causa principale del degrado con la ricostruzione della copertura, attualmente in atto, si dovrà procedere all'asportazione dell'intonaco esistente. Quindi, eseguiti, la dove sia necessario, gli interventi previsti di consolidamento della muratura con ignezioni di malta e/o con la tecnica detta del cuci-scuci, ed eseguita la stuccatura e sigillatura dei giunti, si procederà al trattamento della superficie per l'eliminazione completa delle cause al contorno. Dunque si passerà alla realizzazione del nuovo intonaco in due tempi diversi, un primo strato con malta idraulica, composta da calce idraulica e sabbia vagliata di granulometria media inferiore a 2 mm ed un secondo strato più fine, di rifinitura. Terminati i trattamenti consolidanti e rifatto l'intonaco, si effettuerà la coloritura finale identica a quella originariamente esistente. Il progetto prevede l'eliminazione del corpo in aggetto e il ripristino del retrostante infisso e in generale la sostituzione di tutti gli altri infissi, nel rispetto della tipologia esistente, sia per le finestre che per parapetti e inferriate in acciaio.</p>

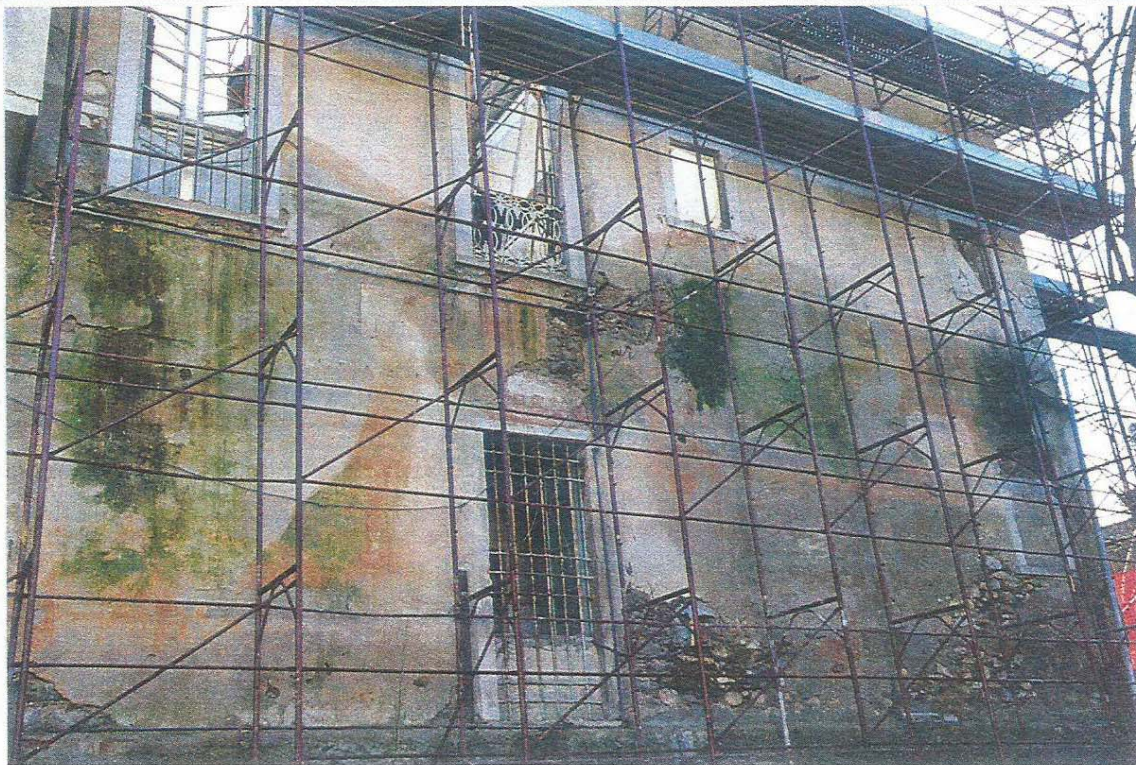
<p>Note: la riproduzione fotografica del particolare del lato nord-ovest è significativa della condizione di degrado in cui versa l'intonaco esterno dell'intero edificio. Esso era già in condizioni di conservazione pessime, testimoniate dai numerosi distacchi, dovuti all'assenza totale per decenni di alcuna manutenzione. Le sue condizioni sono nettamente peggiorate in conseguenza della grande quantità di acqua che l'ha interessato nell'arco dell'inverno a causa dell'assenza prolungata della copertura. Le conseguenze sono evidenti soprattutto in corrispondenza dei solai.</p>

Rimandi: schede n. 12,13,14,18.			
<p>Intervento di recupero: si dovrà necessariamente procedere all'asportazione totale dell'intonaco esistente e, realizzati i necessari consolidamenti delle murature, la dove localmente se ne verificherà la necessità, si procederà alla pulizia della superficie muraria per eliminare completamente le efflorescenze utilizzando acqua pura deionizzata e disincrostante a base di acido acetico, con azione di bruschinaggio, seguita da risciacquo finale con acqua deionizzata, al fine di ripristinare le condizioni ottimali di adesione del nuovo intonaco alle murature. Si procederà dunque al riempimento degli interstizi fra gli elementi della muratura, adeguatamente bagnata, con malta bastarda di calce e sabbia. Seguirà la realizzazione dell'intonaco, in due strati, un primo strato con malta composta da calce idraulica e sabbia (calce idraulica) e un secondo strato, di finitura, tirato a frattazzo fine, con malta idraulica realizzata con sabbia fine vagliata. Lo strato finale non dovrà presentare alcuna imperfezione. Verrà applicata una protezione finale di idrorepellente silanico trasparente. L'intonaco dovrà avere lo spessore minimo di 1.5 cm, pur ponendo la massima attenzione nel rispettare lo sporgenza delle cornici di marmo di finestre e portefinestre.</p>

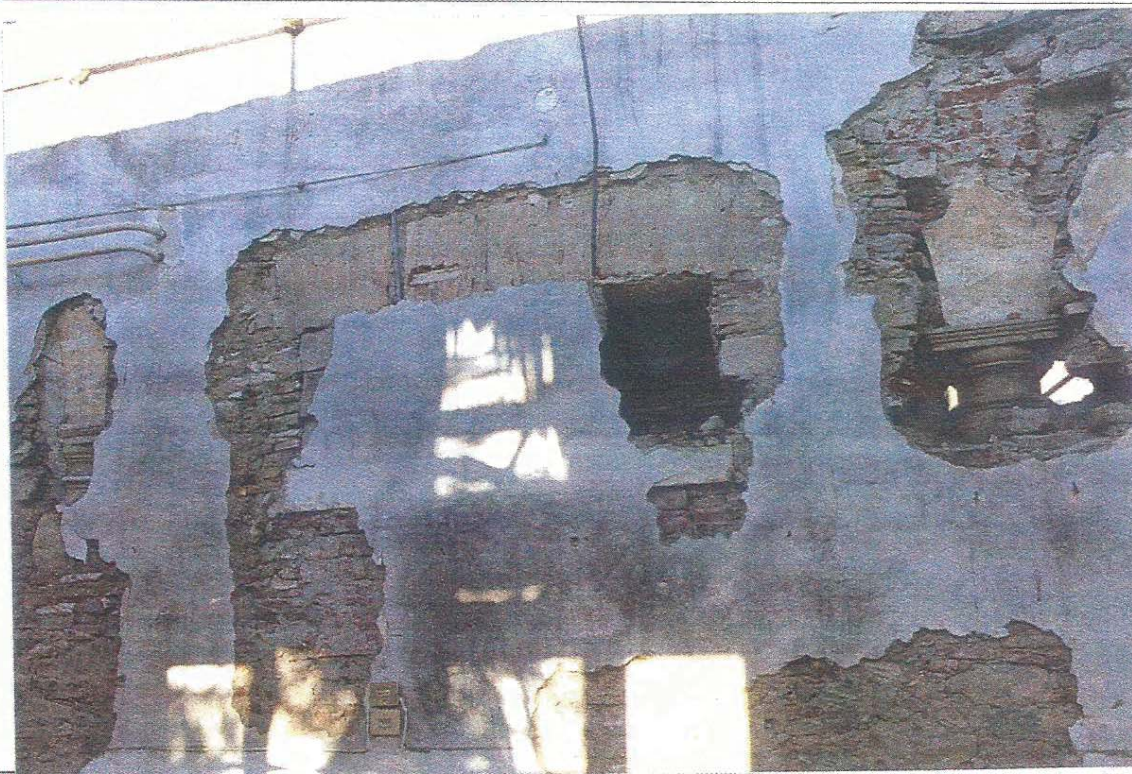
Note: alla fine del 1800 il convento inizia una serie numerosa di variazioni di destinazione d'uso, ospedale, scuola, ricovero per anziani, ecc... Le svariate modifiche volte ad adattare la struttura alle nuove esigenze portarono anche alla realizzazione degli ambienti del lato nord-ovest che occultarono definitivamente la terrazza aperta verso la città. Come testimonianza la fotografia, le colonne e gli archi costituenti il lato esterno della vecchia terrazza furono inglobati nelle nuove murature.

Rimandi: schede n.19.			
Intervento di recupero: il progetto prevede il recupero delle colonne e degli archi attualmente celati nelle murature. La scelta progettuale è dettata dalla volontà, in primo luogo, di riportare in luce la struttura originaria, a testimonianza del passato, ma anche dall'intenzione di eliminare in questo modo una grande massa, priva di una primaria funzione statica, che potrebbe essere messa pericolosamente in gioco da un eventuale sisma. Si prevede l'asportazione totale delle murature comprese fra archi e colonne e la sostituzione di queste con pannelli a due strati, tipo sandwich, di GFRC (Glass-fiber reinforced concrete), cioè cemento rinforzato con fibre di vetro, vincolati con struttura metallica celata all'interno dei due pannelli, a terra e all'arco e posti in aderenza alle due colonne. IL GFRC abbina alla leggerezza (dovuta al fatto che i pannelli hanno generalmente spessore inferiore ai 20mm, fino ai 12mm), la facilità di realizzare, su stampi di legno, resina o anche polistirolo (dunque a basso costo), anche forme complesse. La dove sarà necessario, si procederà al consolidamento della muratura degli archi con tecnica del cuci-scuci (sostruzione muraria) e/o con iniezioni.
