UNIVERSITA' DI PISA _ SCUOLA DI INGEGNERIA _ DESTEC

**UN PROGETTO PER CARRARA:
RIQUALIFICAZIONE E RIUSO DELLA EX SEGHERIA WALTON**

ALLEGATI _ TAVOLE DI Rilievo / TAVOLE DI PROGETTO

Candidata: Camilla Gorlandi

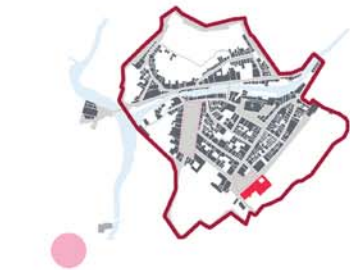
rielaborazione della mappa catastale di Carrara_1822

In questa rappresentazione la città risulta ancora prevalentemente racchiusa all'interno delle mura fatta eccezione per il nucleo delle Grazie, con l'omonima chiesa, posto al di là del torrente Carrione nel punto di confluenza con il corso d'acqua proveniente da Gagnana. I tracciati viari sono ancora prevalentemente quelli della città medievale; strade tortuose che seguono il pendio delle colline a nella zona ovest e tracciati tendenzialmente rettilinei che si incrociano con vicoli stretti in una maglia non regolare a Est. Gli spazi pubblici all'interno delle mura sono limitati, le aree verdi sono ad uso esclusivo dei palazzi signorili mentre le piazze sono di modeste dimensioni e di forma irregolare come la caratteristica piazza del Duomo o la piazza poligonale antistante l'Accademia di Belle Arti, istituita nel 1769 da Maria Teresa Cybo Malaspina in quello che era il palazzo del principe. Unica eccezione è la grande piazza Alberica, segno della trasformazione che la città subì nel 1600 sotto Alberico I Cybo Malaspina; costruita a ridosso della prima cinta di mura ha come punto focale la statua di Maria Beatrice d'Este, a quel tempo sovrana del Ducato di Massa e Carrara. La città si sviluppa comunque sulle due sponde del torrente Carrione anche se, per motivi orografici e funzionali, la parte che risulta più sviluppata è quella orientale. Le mura costituiscono ancora un margine netto per la città ed è proprio in corrispondenza delle porte che si diramano a Nord le strade che conducono ai paesi a monte e alle cave e a Sud le strade che portano a mare.

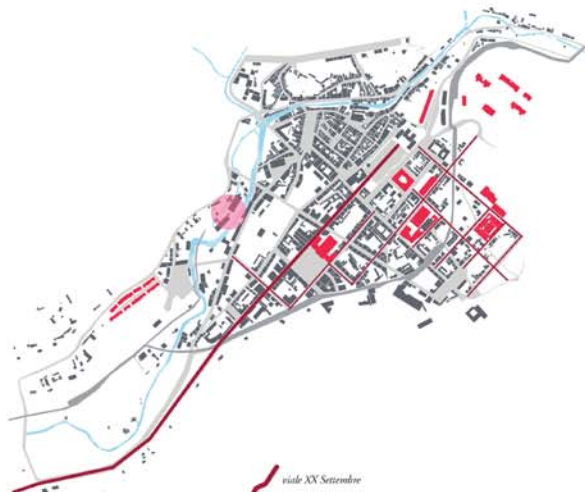
rielaborazione della mappa catastale di Carrara_1934

A causa di progressive implementazioni delle mappe catastali, non esiste una cartografia di riferimento precisa per il periodo che va da fine ottocento fino al dopoguerra; ho quindi considerato come configurazione di riferimento un recente ritrovamento dell'Archivio di Stato che rappresenta la città nel 1934 in pieno regime fascista. La carta, oltre a rappresentare gli interventi di edilizia pubblica di quel periodo riporta anche le trasformazioni più innovative dei primi del secolo come la realizzazione del viale XX Settembre, collegamento tra la città e gli altri nuclei sviluppati a valle e lungo la costa, il nuovo ospedale nella zona a Nord della città e infine l'asse urbano di via Roma, che collega lo spazio celebrativo di Piazza d'Armi con il nuovo quartiere a Sud, caratterizzato dalla presenza della Piazza Farini e del Politeama Verdi, destinato a diventare il cuore pulsante della città. Anche nella zona ad Est continuano le espansioni, il quartiere si arricchisce di nuove funzioni a carattere sociale e istituzionale come la Caserma Dogali e la Scuola del Marmo. Il tracciato della Ferrovia Marmifera continua ad essere un elemento cardine della griglia urbana ma anche un elemento di frattura tra il nucleo storico e la moderna espansione della città. A livello di maglia urbana si può rilevare che gli interventi di espansione verso Est costituiscono un tentativo di razionalizzazione nella divisione dello spazio urbano con tracciati ortogonali e isolati ben definiti. Inoltre la nuova direttrice del Viale XX Settembre, ideale prolungamento di Via Roma e di Piazza Farini, costituisce il simbolo di un cambiamento epocale per la città di Carrara, non più centrata sul suo nucleo medievale ma proiettata verso i nuovi insediamenti periferici e la marina.

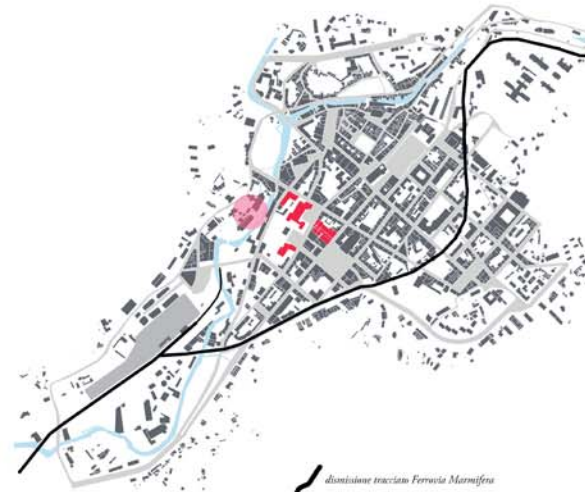
rielaborazione della mappa catastale di Carrara_1965

A partire dal dopoguerra la città, intesa come nucleo storico, non subisce grandi espansioni, piuttosto vengono riqualificati gli isolati esistenti dove si interviene per la quasi totalità nell'ambito dell'edilizia residenziale. La maglia stradale, basandosi su quella già delineata dagli orti urbani, in alcuni casi viene linearizzata mentre in altri casi vengono eliminati alcuni tracciati minori. Le trasformazioni più notevoli si hanno là dove vennero costruite le nuove sedi del Comune, terminato proprio nel 1965, della Polizia di Stato e della Camera di Commercio. Contemporaneamente alla creazione di queste strutture si va ad intervenire sulla nuova Piazza del Comune, sugli edifici preesistenti e sulla connessione con la vicina Piazza Farini: uno storico palazzo borghese viene in parte demolito, in parte inglobato in un complesso polivalente con funzioni direzionali, commerciali e residenziali; una galleria commerciale interna inoltre genera sia un collegamento pedonale diretto tra Piazza del Comune e Piazza Farini sia un potenziamento dei percorsi con le strade perimetrali. Altro fattore importante che determina la trasformazione della città è la dismissione a partire dal 1960 della Ferrovia Marmifera; i terreni una volta adibiti a deposito di marmi, a stazioni ferroviarie e agli stessi tracciati ferrati vengono abbandonati; in alcuni casi vi si realizzano nuove costruzioni, ma per avere una riconversione effettiva della via ferrata in strada per traffico veicolare occorre attendere il 1980. Il tracciato ferroviario assume quindi le sembianze di una ferita interna che divide longitudinalmente la città, a riconfermarne lo stato di abbandono e la marginalizzazione esistono diverse testimonianze: dirette di coloro che hanno visto la città in quegli anni per un ventennio la linea ferroviaria dismessa non costituiva un percorso pedonale fruibile, inoltre in alcuni punti i terreni a lato dei binari erano recintati o erano stati riconvertiti in terreni edificabili senza un disegno d'insieme.

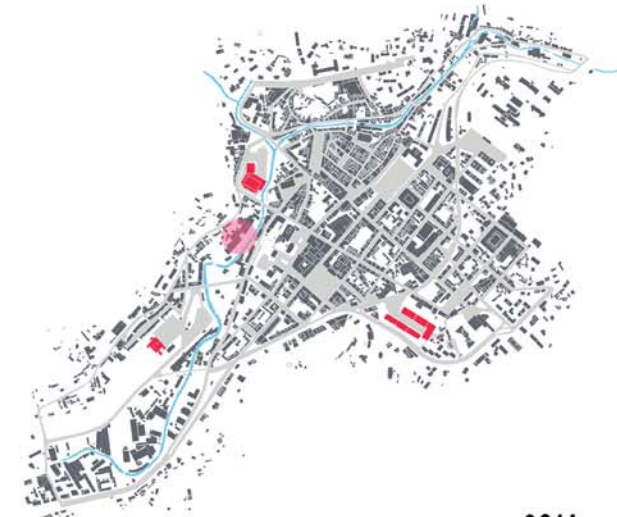
rielaborazione della mappa catastale di Carrara_2014

Confrontando lo stato attuale con la cartografia relativa a cinquant'anni fa si osserva che sostanzialmente la città di Carrara non ha subito trasformazioni nell'impianto urbanistico: le più recenti modificazioni si riferiscono all'ex deposito degli autobus, in località Montecatini, riconvertito a partire dal 2001 in zona residenziale e commerciale con annessa piazza e parcheggio coperto. Più indietro negli anni nella sponda Ovest del torrente troviamo la struttura del mercato coperto, aperta nel 1969, ha svolto la sua funzione commerciale fino a circa 15 anni fa, allo stato attuale sebbene permangano alcune attività commerciali versa in uno stato di completo abbandono e di degrado. Nel 1980 con la riqualificazione del tracciato urbano della ferrovia marmifera si avvia anche la costruzione di edifici per lo più residenziali su quelli che erano i depositi a margine dei binari e della ferrovia; ecco infatti che nelle vicinanze dell'ospedale al posto della stazione di Monteroso si realizzano delle palazzine residenziali e in zona San Martino nel deposito retrostante alla stazione viene costruito negli anni '90 l'edificio del Tribunale. Secondo le previsioni dell'amministrazione comunale la stazione stessa e i fabbricati dovevano essere riconvertiti in strutture ricettive e di accoglienza turistica, ma ad oggi i lavori di recupero dell'intera zona procedono molto a rilento. In questa stessa zona l'amministrazione comunale spinta dalle necessità di avere ulteriori spazi di sosta per le automobili, destina l'area più prossima al ponte di San Martino a parcheggio mentre la restante parte viene lasciata nel più totale abbandono. La viabilità non ha subito grandi trasformazioni in ambito urbano, gli interventi dell'amministrazione pubblica si sono rivolti da una parte alla regolamentazione della sosta e della circolazione veicolare nel centro storico e dall'altra a un progressivo ma lento allontanamento del traffico pesante dalle aree urbane e periurbane. Iniziata con la realizzazione della variante di via Elisa, per dirottare il traffico dei camion su assi viari più periferici, si è conclusa con l'apertura nel 2012 della Strada dei Marmi: opera infrastrutturale di notevole dimensione e di altrettanto costo che attraverso gallerie e viadotti collega le cave con la zona industriale a confine con il comune di Massa.

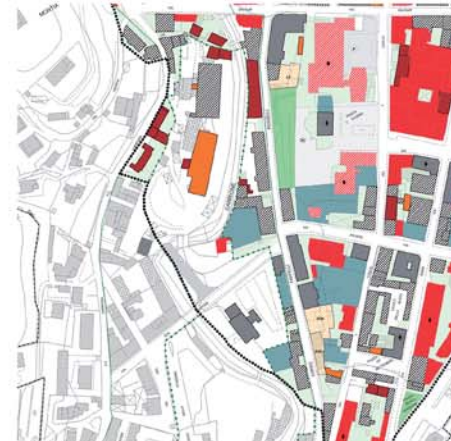
estratto della Tav.4.at11 _RU

EDIFICI A di impianto storico
A1 complessi monumentali ed edifici vincolati dal D. Lgs 490/99 e quelli parificati
A2 edifici e complessi di valore storico architettonico e/o documentario
A3 edifici e complessi di valore storico architettonico con parti manomesse o alterate
A4 edifici e complessi di valore storico alterati o tipo/morfologicamente modificati
perimetro Progetto d'Area
perimetro centro storico

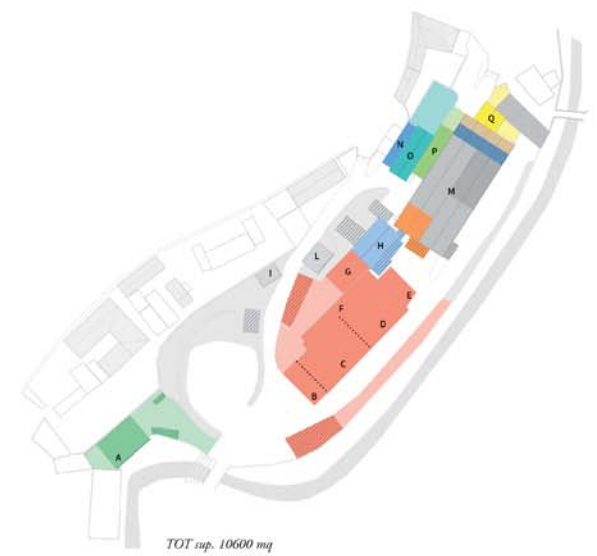
PLANIVOLUMETRICO

● attività commerciali al dettaglio ● attività artigianali ● attività artigianali/artistiche ● spazi dismessi

denominazione	attività presente	livelli	superficie	volume
A Topologie LAB	laboratorio artigianale	1	164,95 mq	742,27 mc
B Giannotti materiali edili	uffici	1	98,81 mq	464,87 mc
C "	magazzino	2	714,93 mq	2723,69 mc
D "	magazzino	1	321,49 mq	2415,47 mc
E "	deposito	1	105,73 mq	592 mc
F "	magazzino	1	184,77 mq	794,51 mc
G "	deposito	1	188,89 mq	566,67 mc
H laboratorio Ziti Smail	laboratorio di scultura	1	189,10 mq	568,20 mc
I "	dismessi	1	63,17 mq	252,68 mc
L "	dismessi	1	74,13 mq	163,08 mc
M "	attività artigianali	2	1620,54 mq	8642,88 mc
N laboratorio giapponese	laboratorio di scultura	1	67,23 mq	201,69 mc
O laboratorio Barattini	laboratorio di scultura	1	156,31 mq	1094,17 mc
P Serramentista	laboratorio artigianale	1	109,45 mq	328,35 mc
Q Serramentista	laboratorio artistico	1	56,73 mq	192,88 mc
Tettoie	area lavoro esterna/ricovero		515,47 mq	
TOT.			3806,55 mq	19603,41 mc

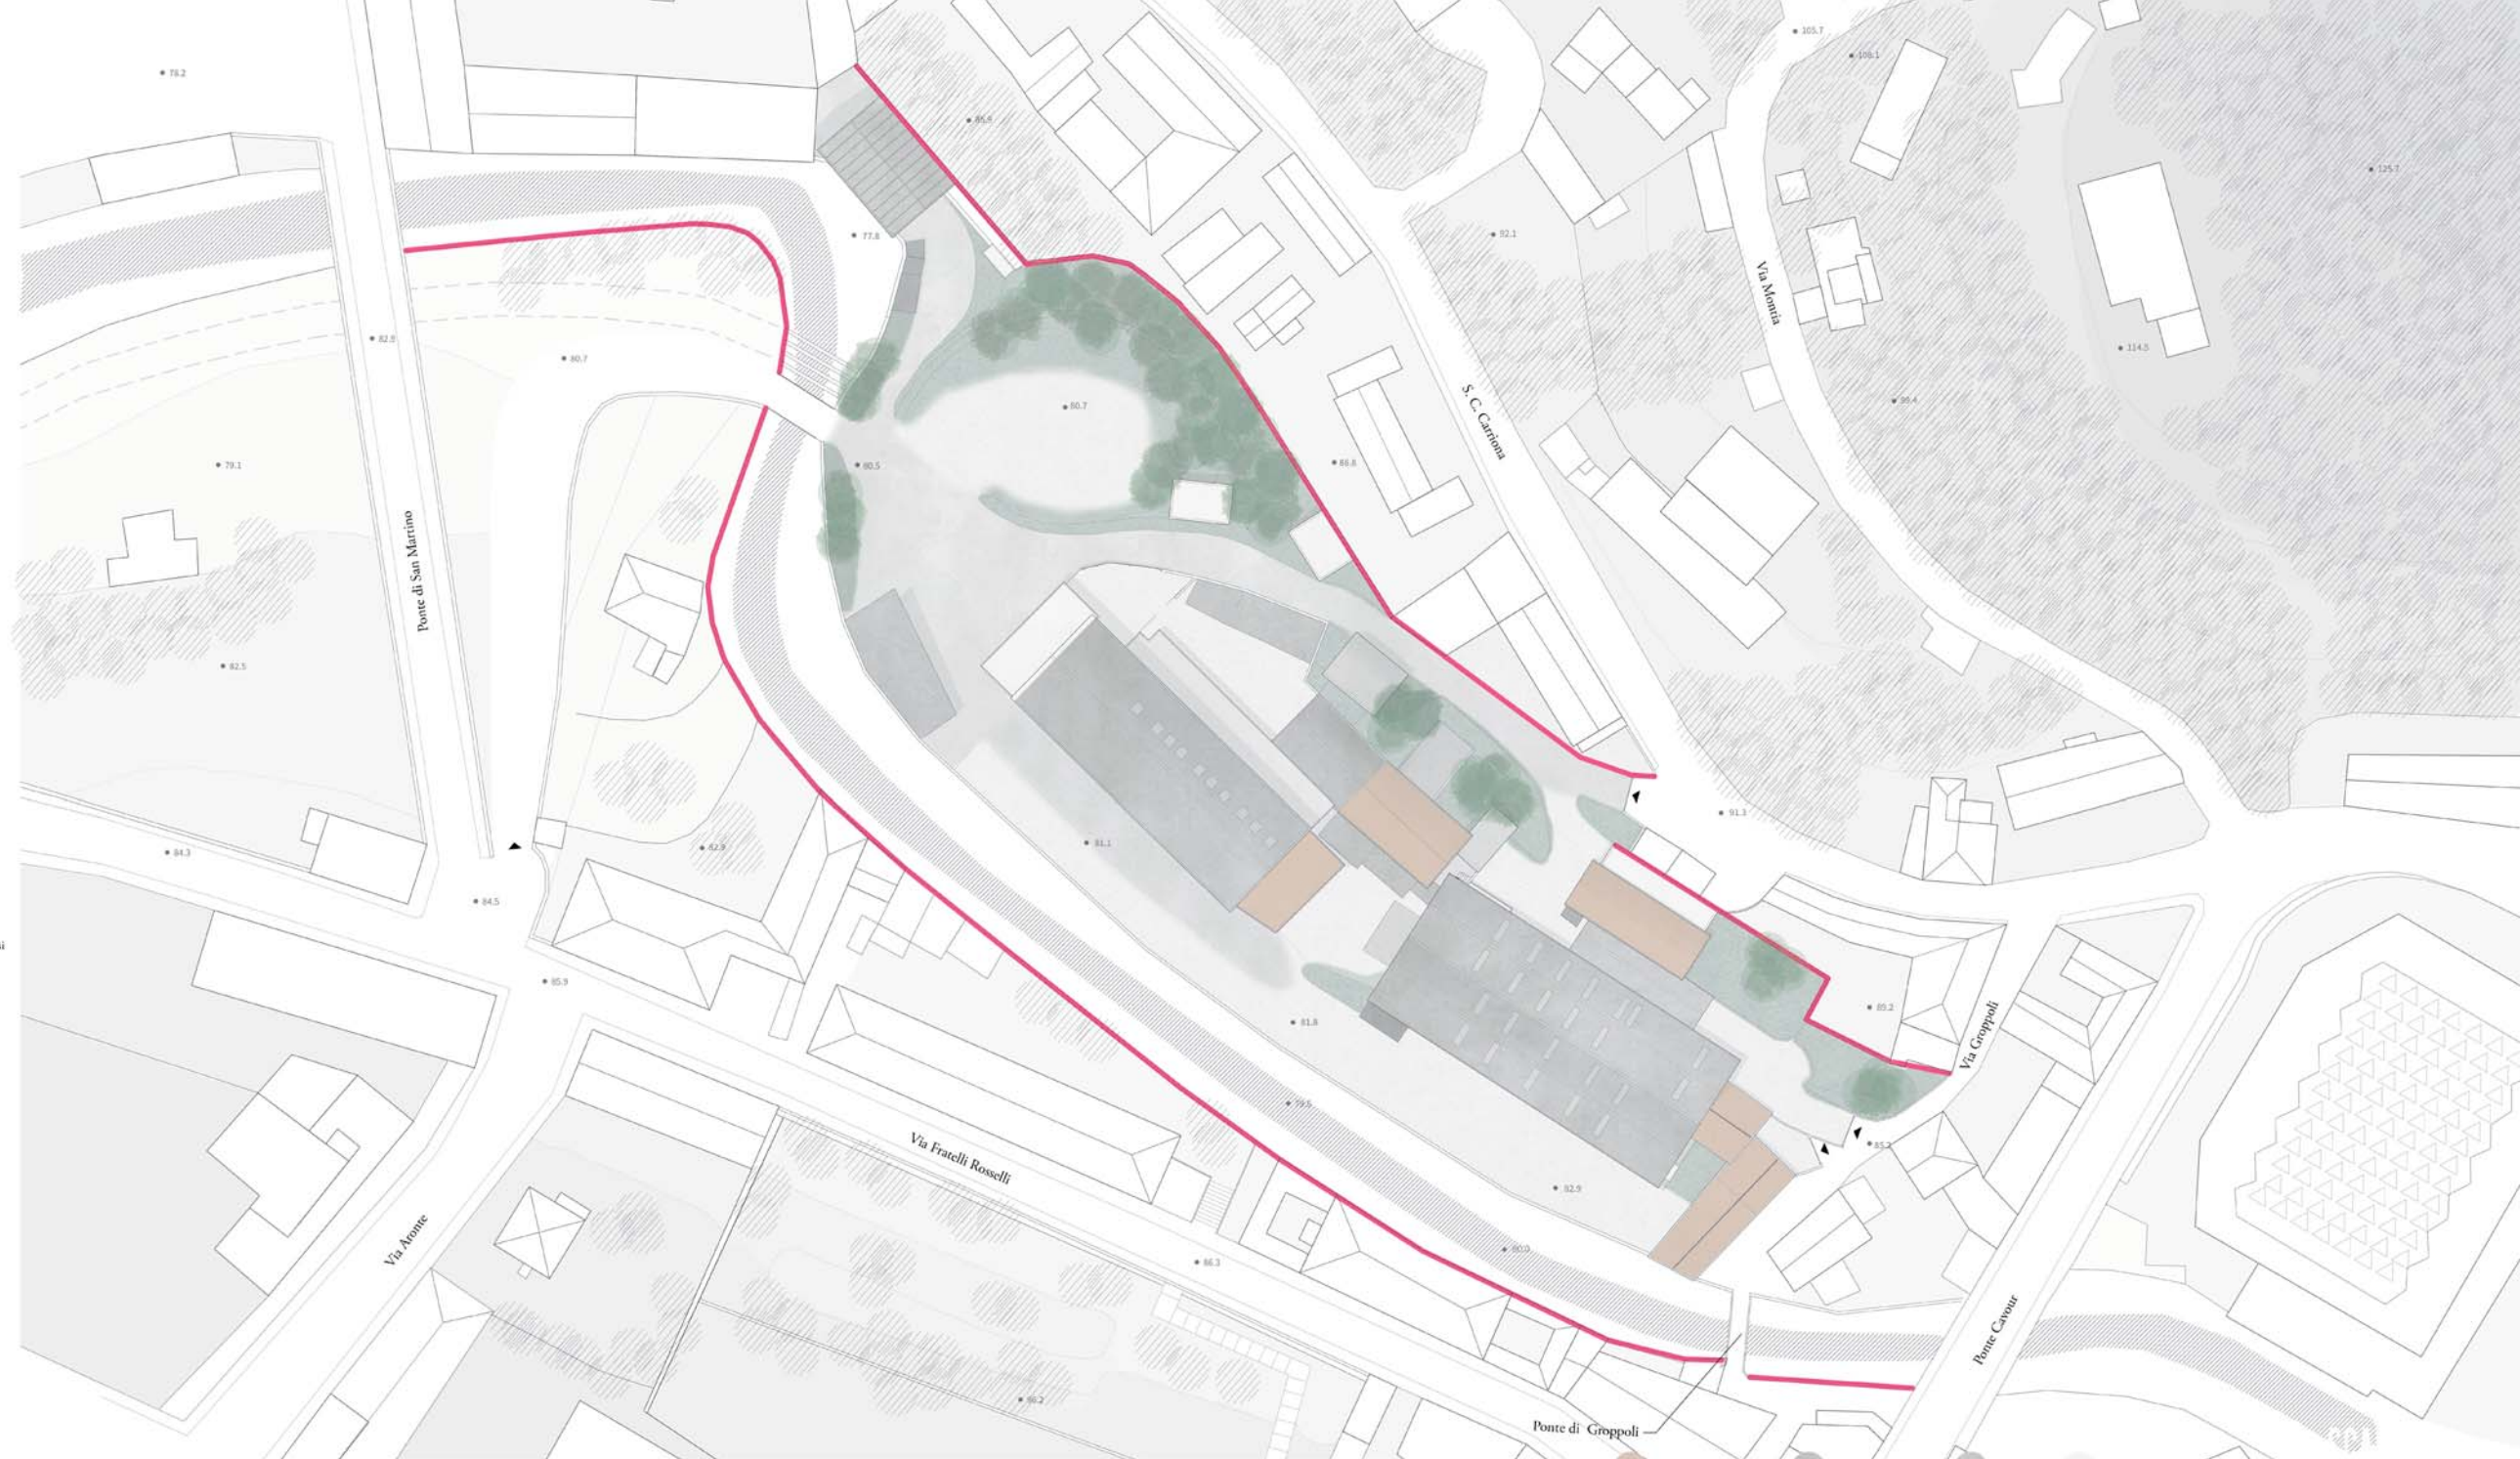
PLANIMETRIA
RILIEVO STATO DI FATTO
LIVELLO 0 QUOTA +2.00M

1160 MQ
 7,70 m altezza di gronda
 11,40 m altezza di colmo
 2 N° LIVELLI
 1861 EPOCA DI COSTRUZIONE
 Segheria Watson DESTINAZIONE D'USO INIZIALE
 Giannoni Edilizia DESTINAZIONE D'USO ATTUALE

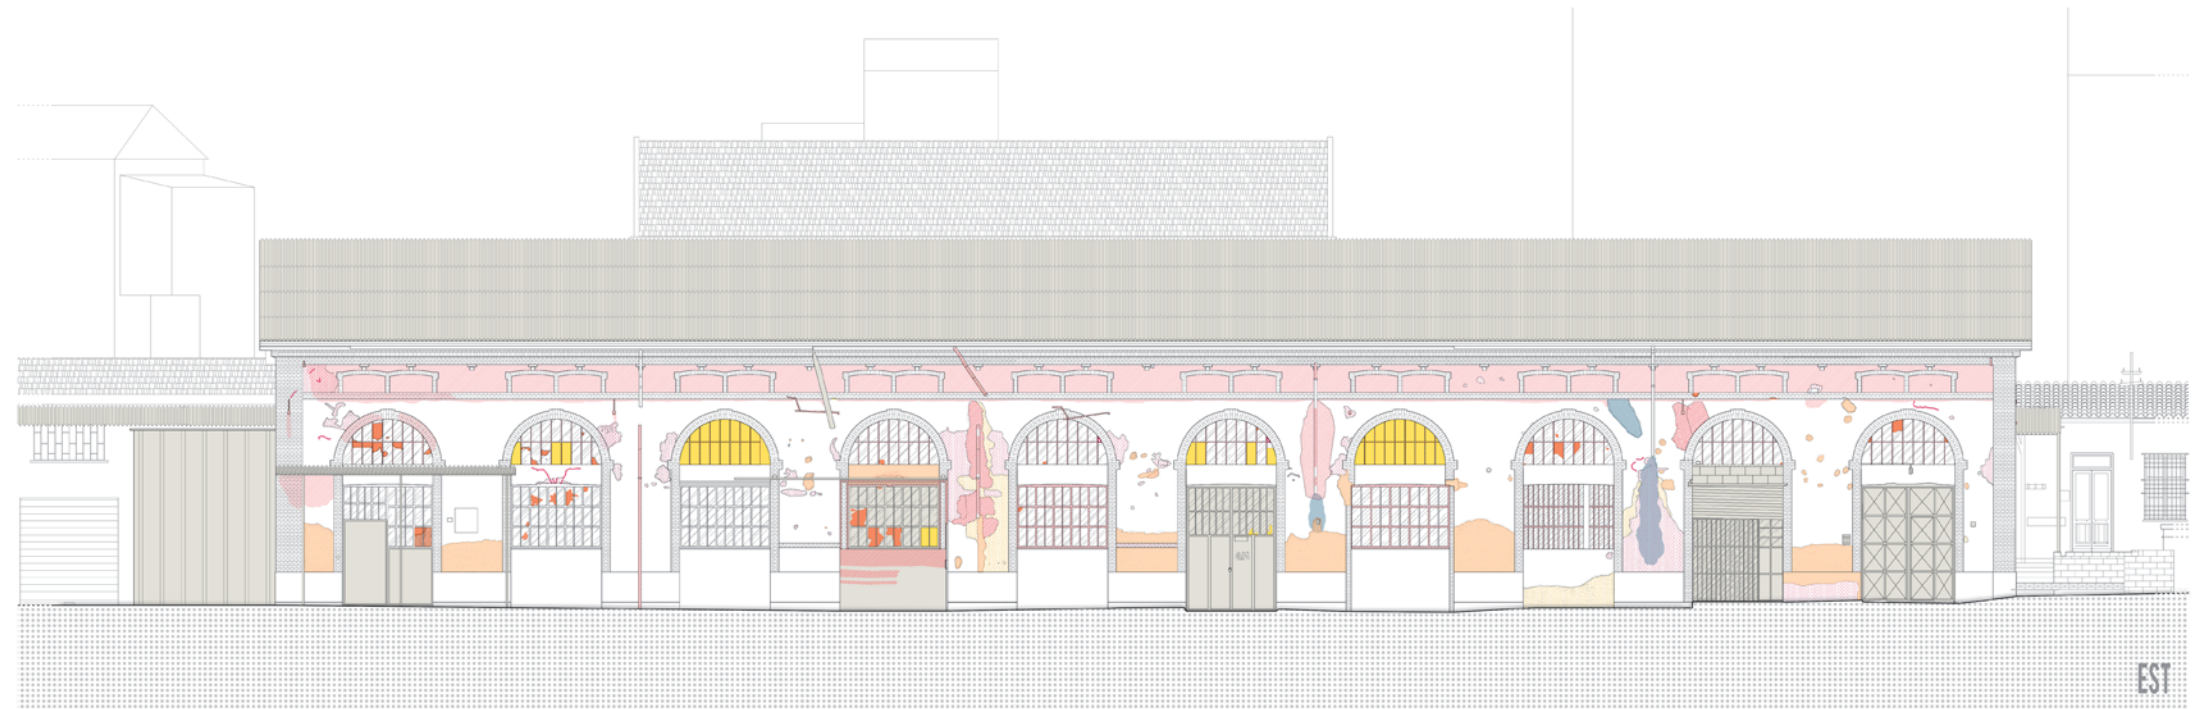
RILIEVO STATO DI DEGRADO

- **alterazione cromatica** alterazione del colore dello strato superficiale che si manifesta attraverso la variazione di uno o più parametri che definiscono il colore: tinta, chiarezza, saturazione
CAUSE

- assorbimento di acque contenenti sali ed elementi biologici
- contatto con parti in ferro corrose
- degradazione ossidativa del metallo
- deposito superficiale di smog e polveri

- **corpi aggiuntivi/sostitutivi non compatibili** lavorazioni e trasformazioni che hanno compromesso la composizione originale
CAUSE
- sostituzione della vecchia copertura in laterizio

- superletazioni aggiunte negli anni in funzione delle diverse attività che vi si sono svolte
- **distacco parziale di intonaco** degradazione dell'intonaco che si manifesta con rigonfiamento e ed esfoliazione dello strato superficiale dell'intonaco lasciando in vista lo stato sottostante
CAUSE

- cicli di gelo e disgelo
- dissesto dell'apparato murario di supporto
- cedimenti del terreno
- urti accidentali
- **distacco totale di intonaco** degradazione dell'intonaco che si manifesta con rigonfiamento e ed esfoliazione dell'intero strato lasciando in vista la muratura sottostante
CAUSE

- cicli di gelo e disgelo
- dissesto dell'apparato murario di supporto
- cedimenti del terreno
- urti accidentali
- **interventi di manutenzione non compatibili** alterazione cromatica della superficie dell'intonaco; ripristino di alcune parti dell'intonaco degradate usando malte non compatibili con l'esistente o non portando a termine la lavorazione con un'adeguata finitura
CAUSE

- **lacuna** mancanza di parte di un elemento; comprende lo strato di intonaco superficiale che lascia in vista la muratura sottostante, nelle vetrate mancanza di parte di un elemento vetrato, nella muratura perdita di parte di un elemento
CAUSE

- rottura accidentale di un elemento
- naturale degenerazione delle lesioni
- infiltrazione di acqua meteorica e successivi cicli di gelo e disgelo
- asportazione di un elemento o di parte di esso

- **lesione** formazione di soluzioni di continuità nel materiale che può implicare lo spostamento reciproco delle parti
CAUSE
- cicli di gelo e disgelo
- dissesto dell'apparato murario di supporto

- cedimenti del terreno
- urti accidentali
- **mancanza** mancanza integrale di un elemento che lascia in vista il supporto (telaio finestre) o lo strato sottostante (perdita di un mulo del rivestimento in laterizio)
CAUSE

- rottura di un elemento e sua successiva asportazione
- asportazione e mancato ripristino
- caduta
- deterioramento del manto di rivestimento
- **tamponamento di aperture** chiusura parziale o totale di alcune finestre e aperture con un tamponamento in muratura, in particolare lungo il prospetto a monte a causa del riporto di terra su questo fronte
CAUSE

- riporto di terra
- esigenze delle lavorazioni interne
- deterioramento degli infissi
- infiltrazioni di umidità dal terreno e mancata tenuta degli infissi

- **umidità di risalita** macchia e alone di umidità in espansione con presenza di distacchi localizzati di intonaco dovuta alla presenza di acqua all'interno dell'apparato murario
CAUSE

- **umidità discendente** macchia e alone di umidità in espansione dovuta alla presenza di acqua all'interno dell'apparato murario
CAUSE
- inadeguata impermeabilizzazione della copertura

- infiltrazione di acque meteoriche
- degrado o completa assenza del sistema di smaltimento delle acque piovane

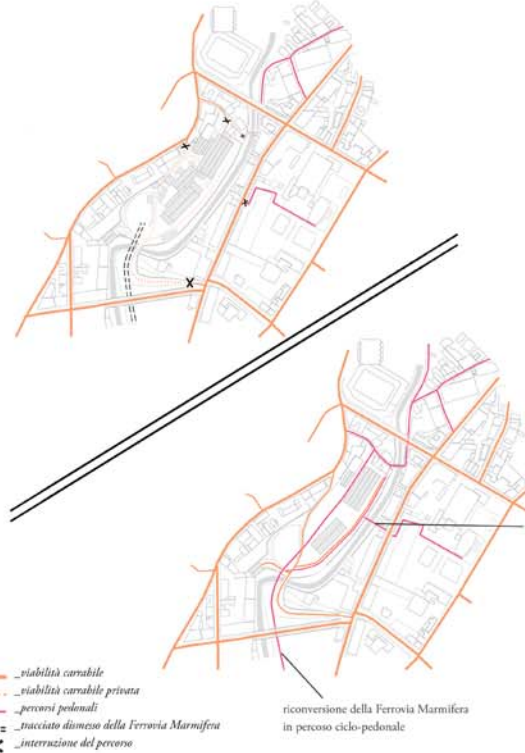
- viabilità carrabile
- viabilità carrabile privata
- percorsi pedonali
- tracciato dismesso della Ferrovia Marmifera
- intervento del percorso

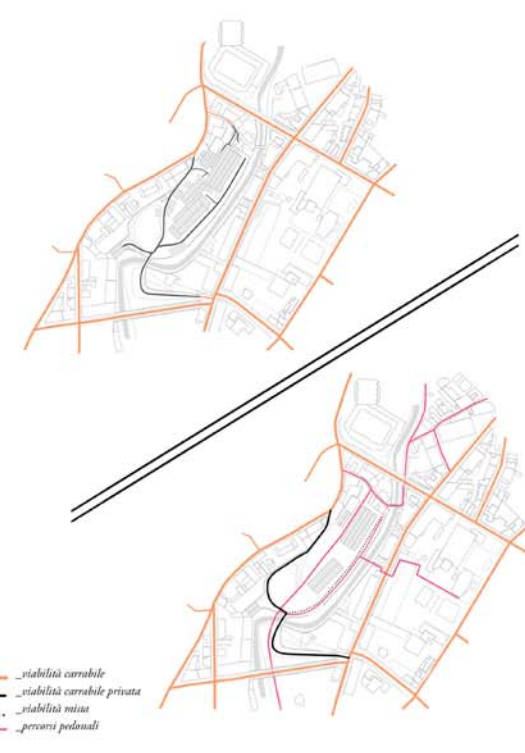
- viabilità carrabile
- viabilità carrabile privata
- viabilità mista
- percorsi pedonali
